INFORME DEL ESTADO DE LA VIA HATO COROZAL-PUERTO COLOMBIA.

VERIFICACIÓN DEL ESTADO ACTUAL DEL TRAMO DE VIA KM 00 AL KM 65 VERDA EL GUAFA DEL MUNICIPIO DE HATO COROZAL.

De acuerdo a visita técnica realizada por personal adscrito a secretaria de planeación y política sectorial del municipio de Hato Corozal el día 05 del mes de marzo del año 2020 al tramo de vía en mención me permito informar lo siguiente:

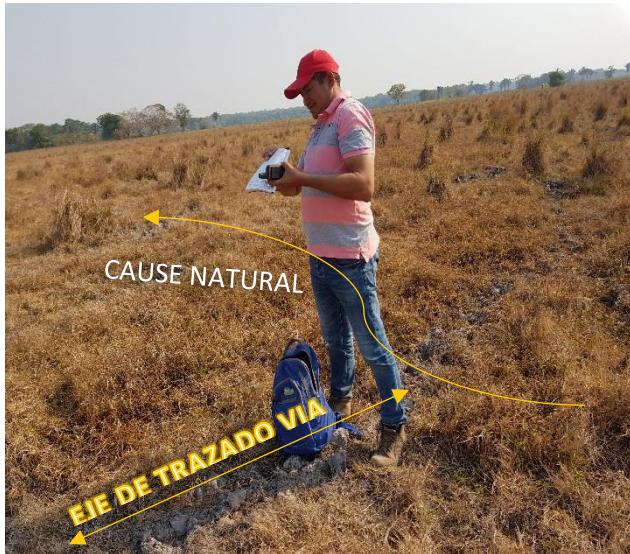
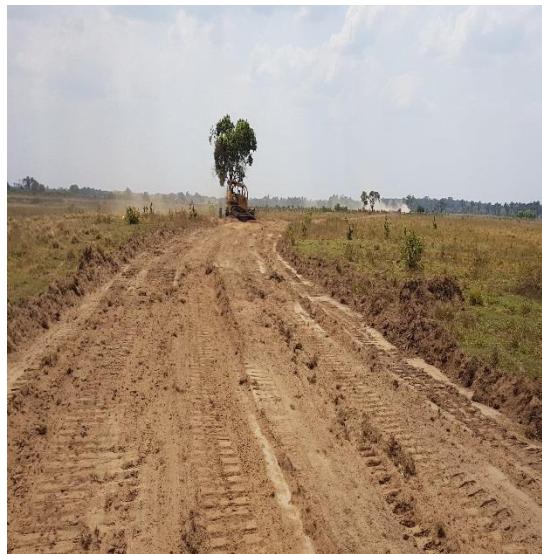
- En el km 58+810 con coordenadas planas E 977875 N1182914 es necesario la construcción de una alcantarilla sencilla siendo este punto un desagüe natural según indican los conocedores del sector de igual forma el topógrafo de la firma contratista del terraplén que está en ejecución indica que el diseño tendrá un ancho de 7m y un alto de 1m..

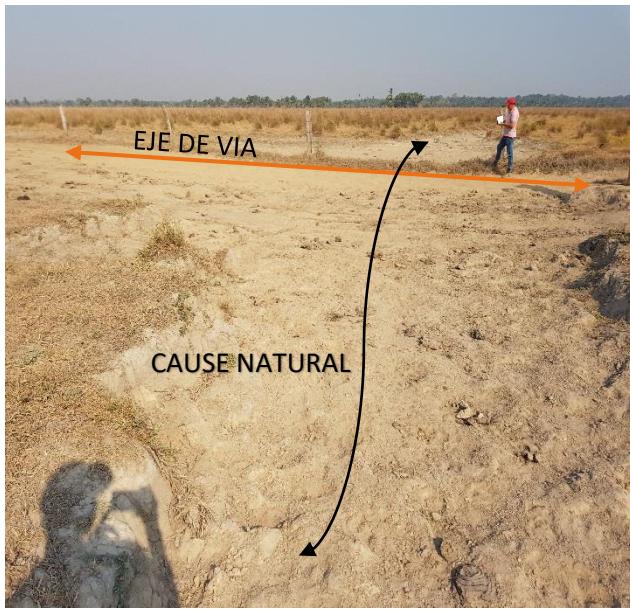
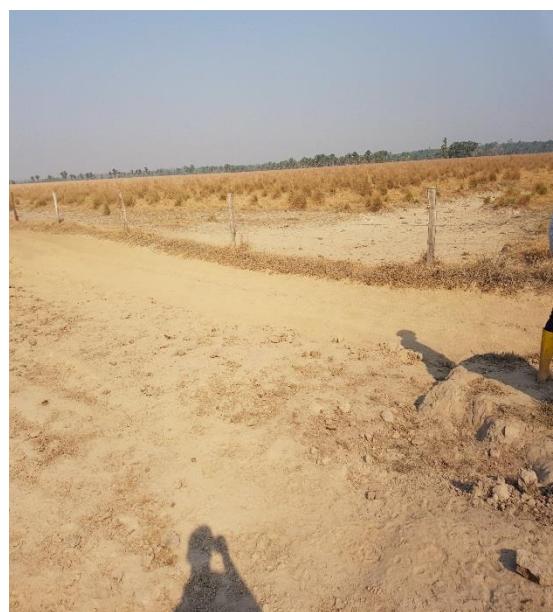
- En el km 58+200 con coordenadas planas E 977368 N 1182749 es necesario la construcción de una alcantarilla doble debido a mayor caudal de agua en época de invierno según lo manifiestan los conocedores de la zona de igual manera tendrá un ancho de 7m y una altura de 1m.

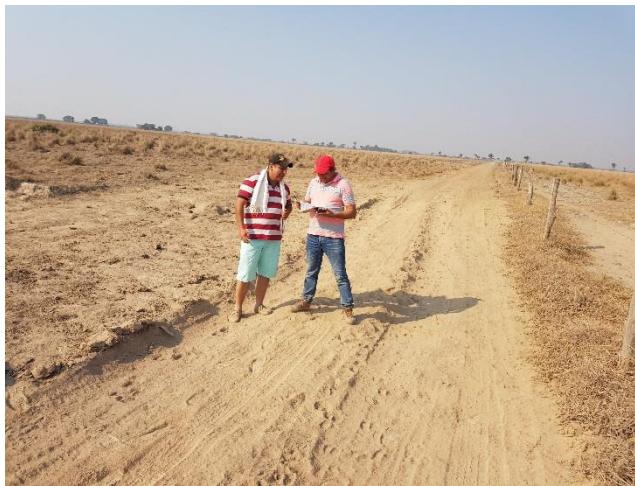
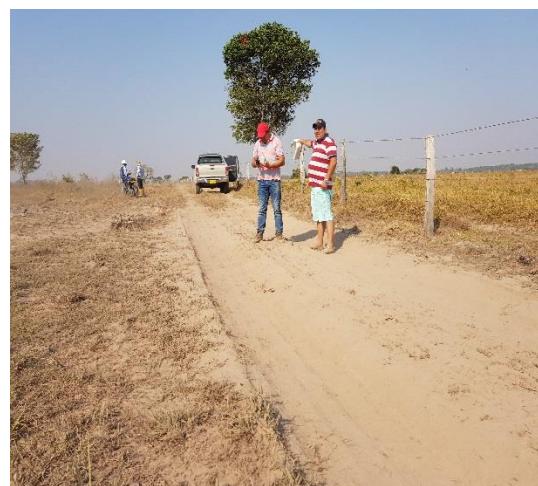
- En el km 57+570 con coordenadas planas E975889 N1182051 es necesario la construcción de una alcantarilla sencilla siendo este punto un desagüe natural según indican los conoocedores del sector de igual forma el topógrafo de la firma contratista del terraplén que está en ejecución indica que el diseño tendrá un ancho de 7m y un alto de 1m..

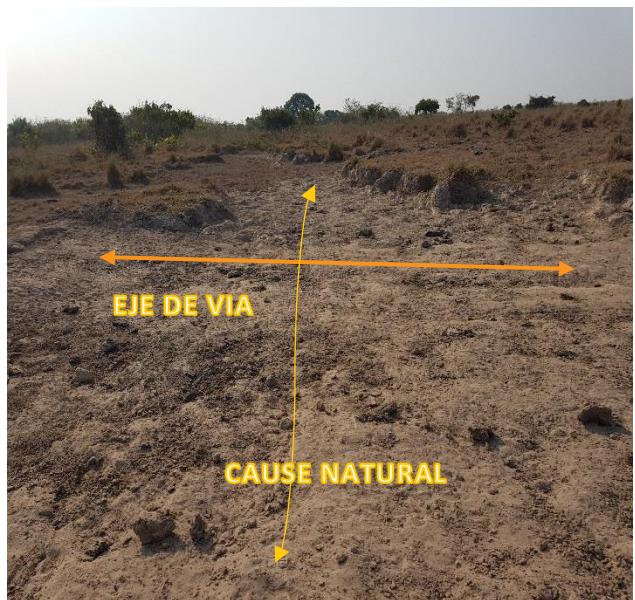
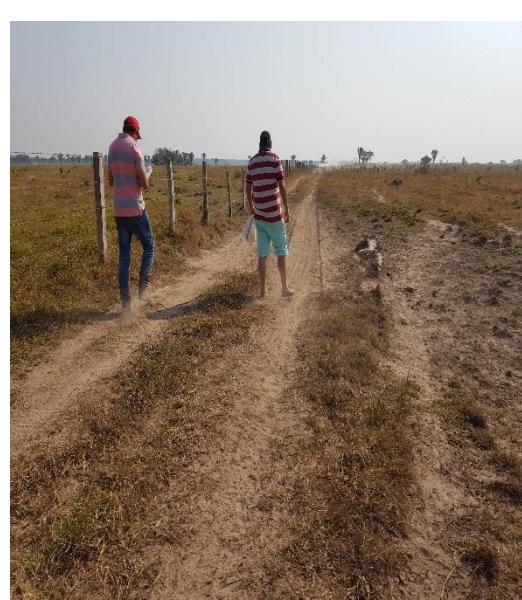
- En el km 56+050 con coordenadas planas E975645 N1181937 es necesario la construcción de una alcantarilla sencilla siendo este punto un desagüe natural según indican los conoocedores del sector de igual forma el topógrafo de la firma contratista del terraplén que está en ejecución indica que el diseño tendrá un ancho de 7m y un alto de 1m

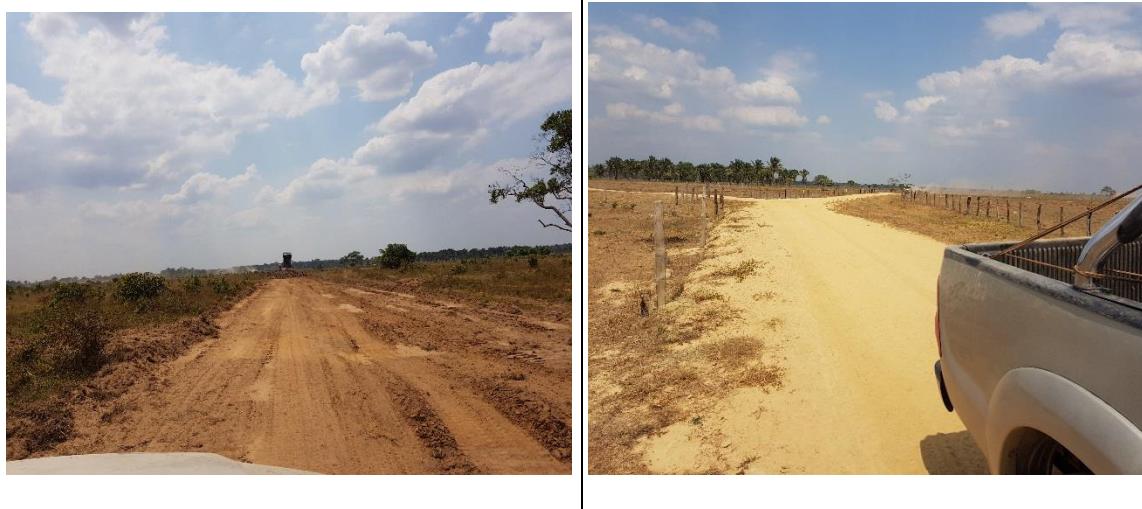
- En el punto de coordenadas planas E 973543 N 1181727 en una longitud aproximada de 3 km y un ancho de 7m.predios de la finca palmar km 53+500.

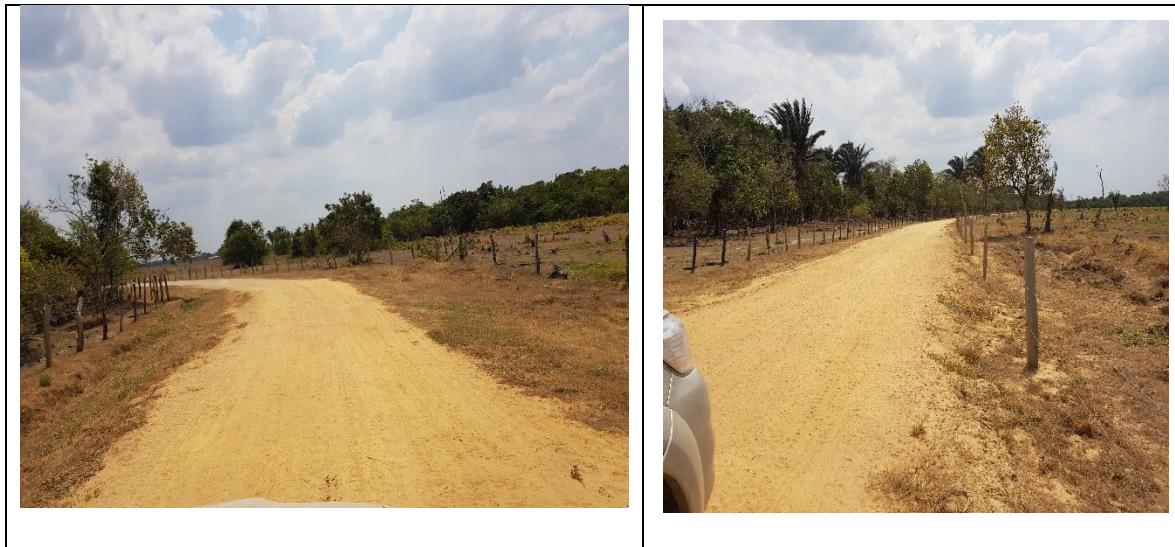
- En el punto de coordenadas planas E 972977 N 1180795 en una longitud aproximada de 3 km y un ancho de 7m hasta predios de la finca el paraíso.KM 50+000.

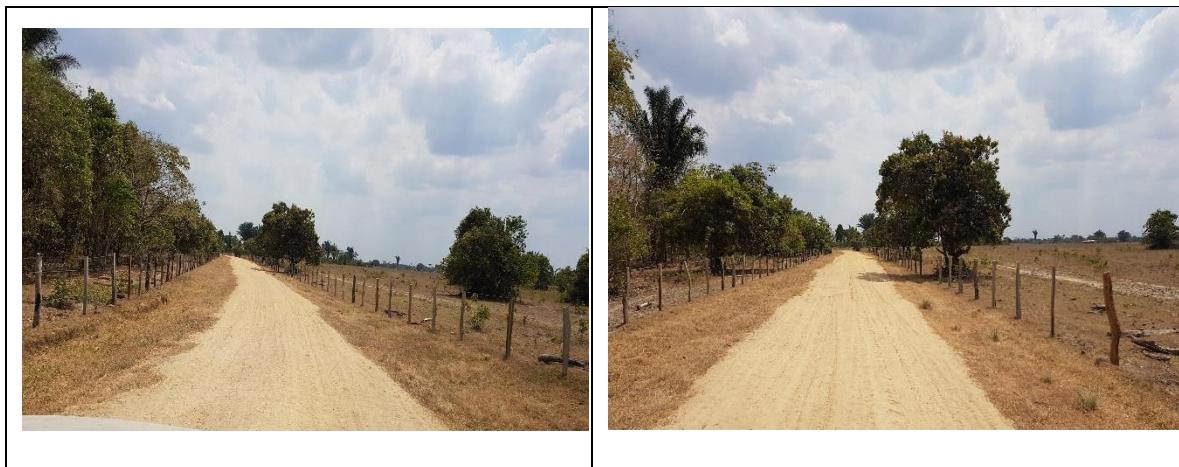
- En el punto de coordenadas planas E 971234 N 1179924 en una longitud aproximada de 2.5 km y un ancho de 7m.en predios de finca el paraíso KM 47+100.

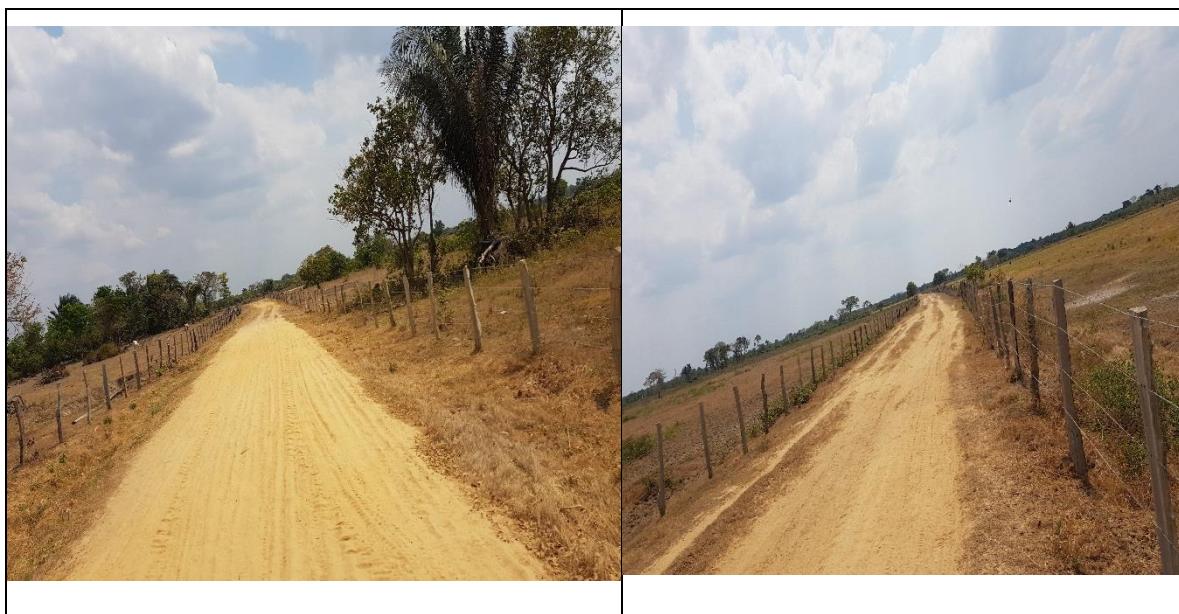
- En el punto de coordenadas planas E 970236 N 1179628 en una longitud aproximada de 2 km y un ancho de 7m.hasta predios de la finca el cristal.KM 47+000

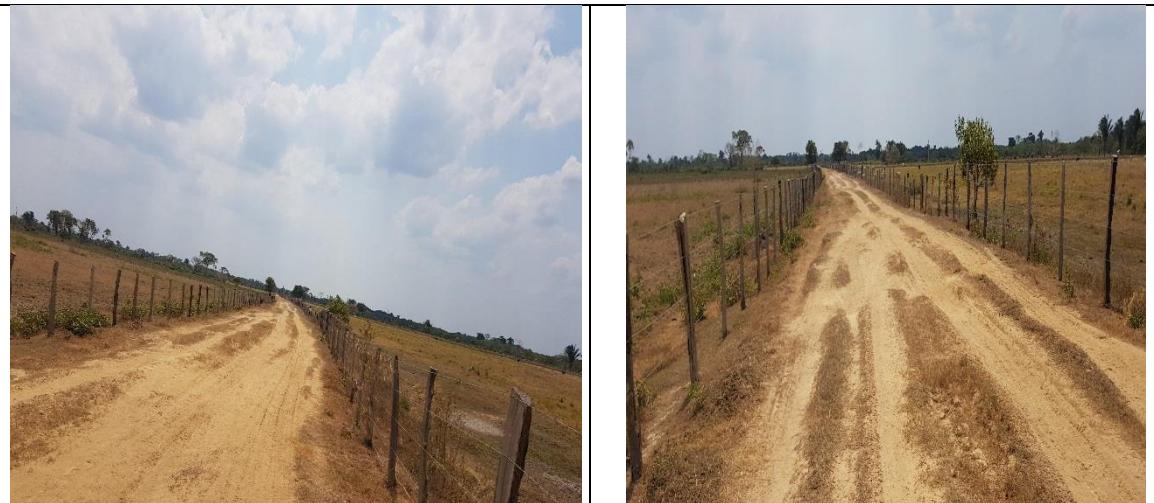
- En el punto de coordenadas planas E 970238 N1179627 en una longitud aproximada de 2.0 km y un ancho de 7m.en predio de finca el cristal KM 43+700.

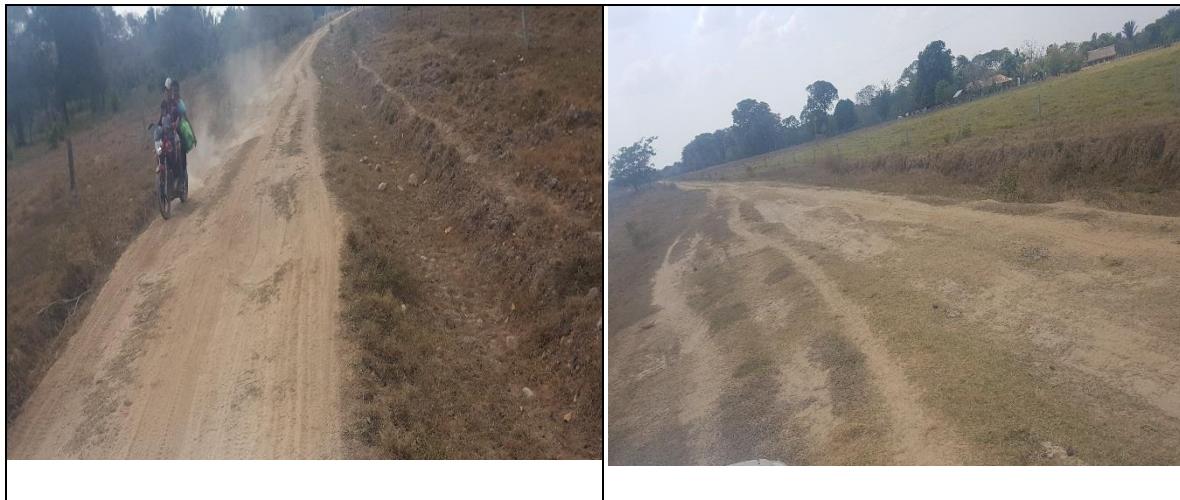
- En el punto de coordenadas planas E 964650 N 1179608 en una longitud aproximada de 2.0 km y un ancho de 7m. de la escuela vereda Suni al límite con vereda San Nicolás. KM 39+100.

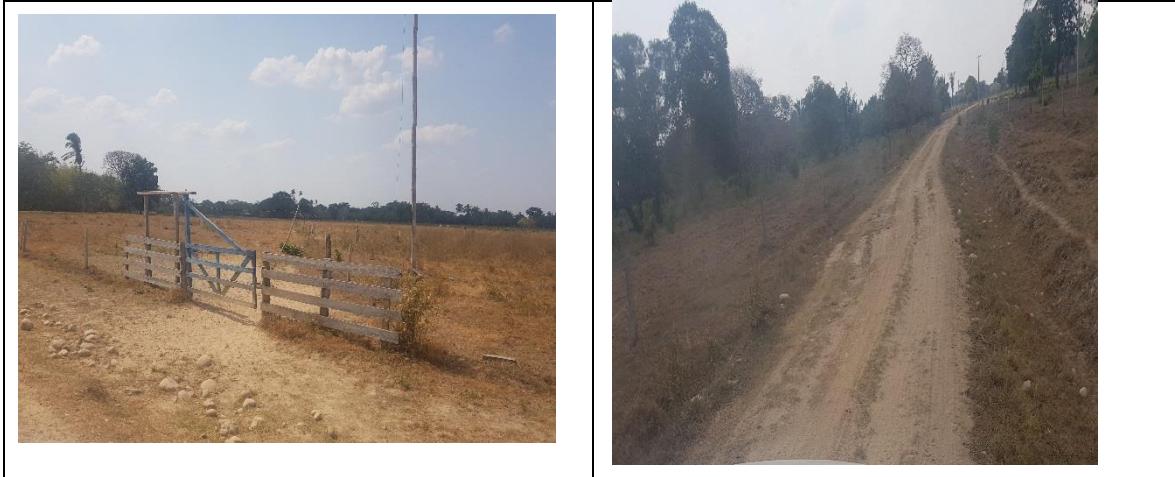
- En el punto de coordenadas planas E 962062 N 1179889 en una longitud aproximada de 2 km y un ancho de 7m en predios de finca Nomenome vereda San Nicolás.KM 37+700.

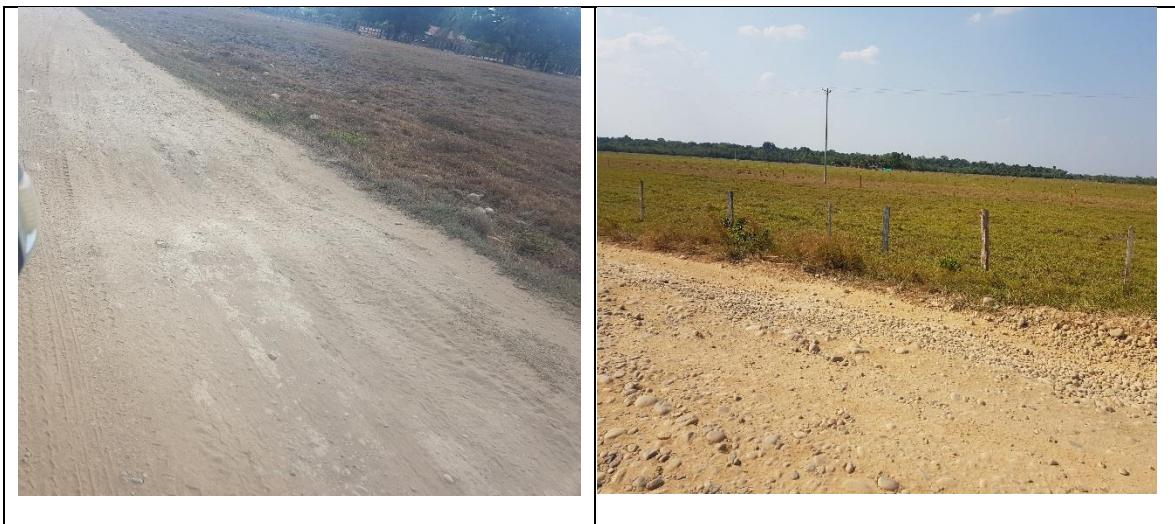
- En el punto de coordenadas planas E 955352 N 1177778 en una longitud aproximada de 3.00 km y un ancho de 7m en predios de Hato la Veremos KM 27+000

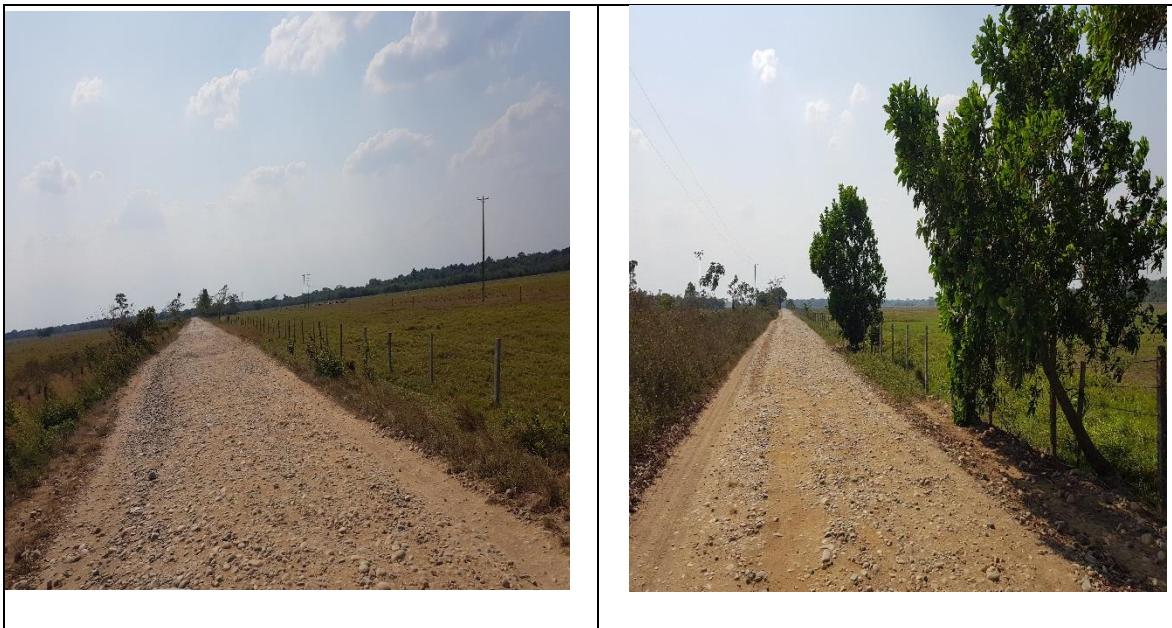
- En el punto de coordenadas planas E944869 N 1174045 en una longitud aproximada de 2 km y un ancho de 7m en predios de los Hatos la Osa y el Diamante KM 18+000

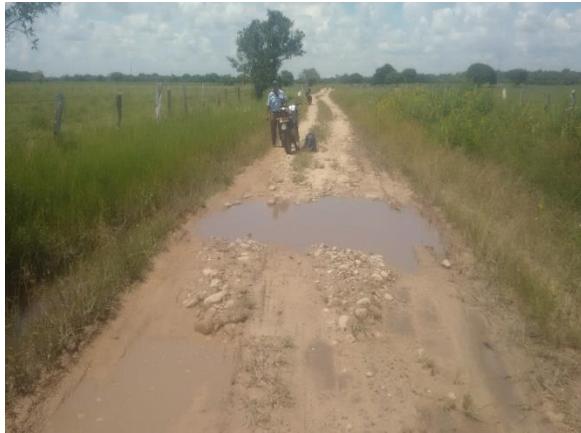
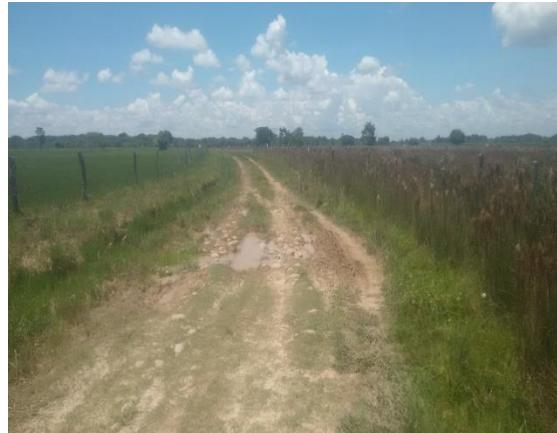
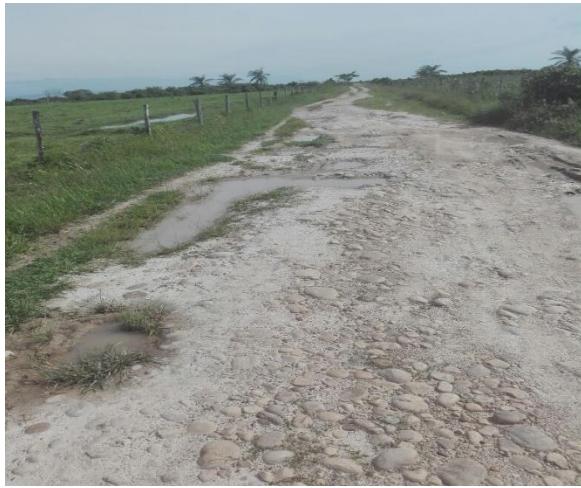
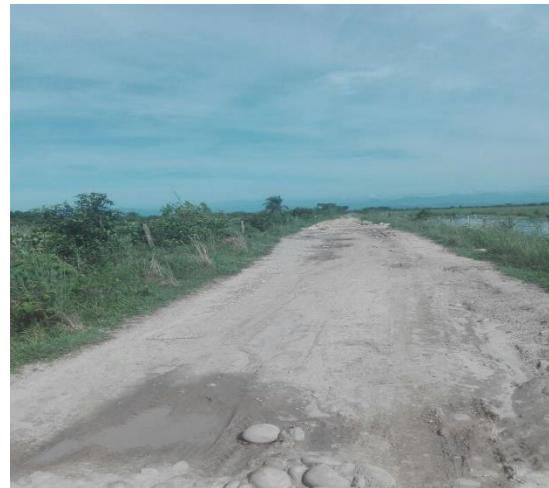
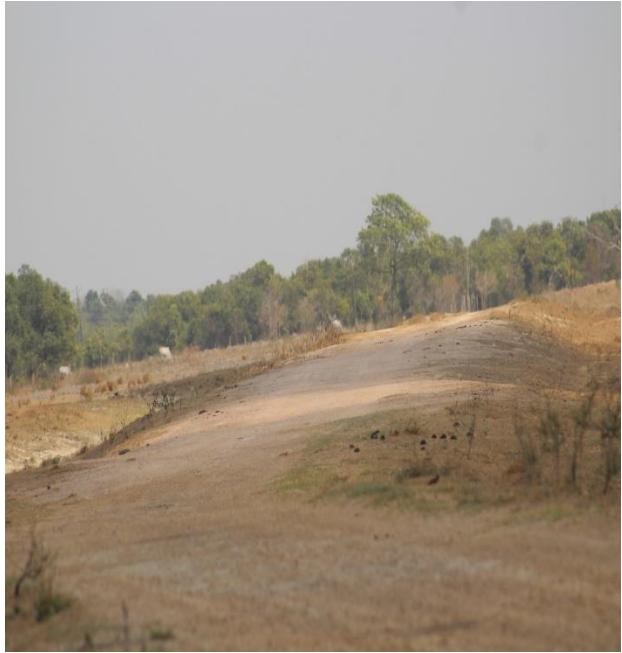
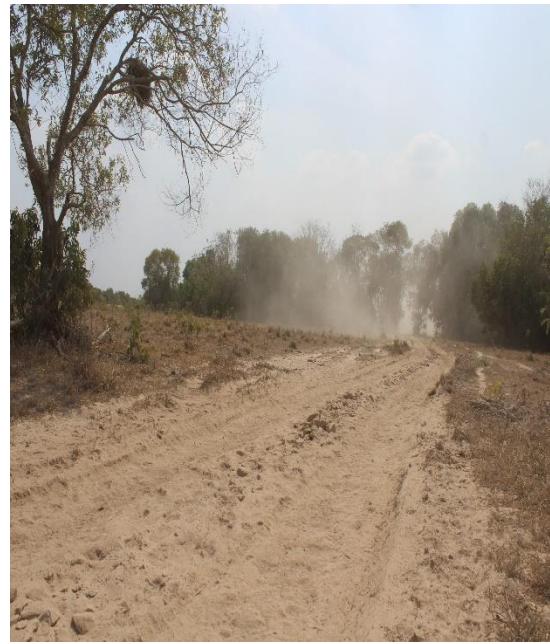
- En el punto de coordenadas planas E949985 N 1173960 En la vía Hato Corozal -Puerto Colombia hacia el sur se desprende la vía que nos comunica con la vereda la Reserva y a la vez una variante denominada vía Guamito, el Solitario, Palma Rala, conectando nuevamente con la vía principal en predios de la finca Nomenome en la vereda el zuni. Con coordenadas E959756 N1178640, esta variante tiene una banca definida en una longitud de 28 km aprox. Un ancho promedio de 8 Mts y una altura promedio de 1.00mts con callejuela en algunos tramos y algunas obras de arte, cabe resaltar que esta variante ubicada en la vereda san Nicolás es de vital importancia para la economía local ya que esta zona es ganadera y agrícola y que contribuye todo el año en el desarrollo sostenible del sector. Encontramos un terraplén que por falta de mantenimiento preventivo, falta de una capa de material pétreo en algunos sectores, falta de obras de arte con sus respectivos descoles se está deteriorando y en época de lluvias se obstaculiza el paso y en consecuencia perdida de la economía del sector, es urgente la intervención de esta variante ya que se aproxima la temporada de lluvias.

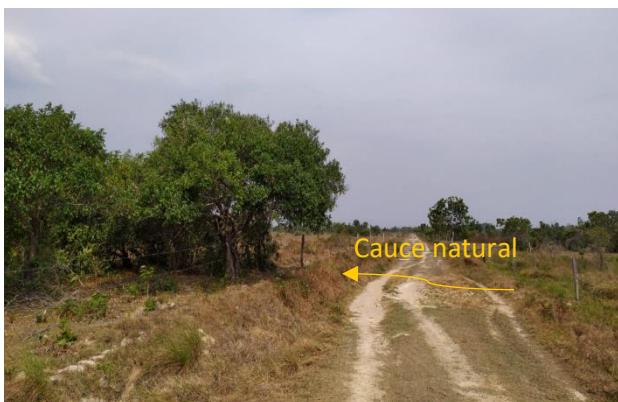
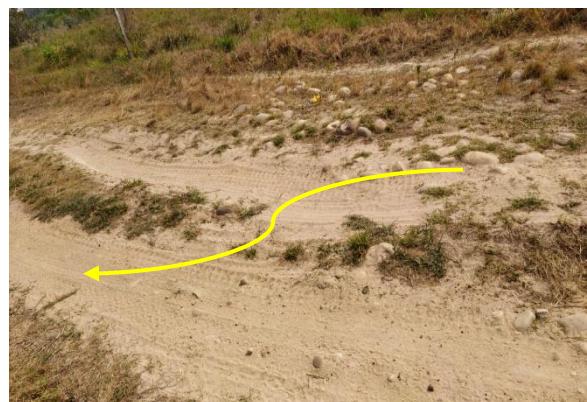
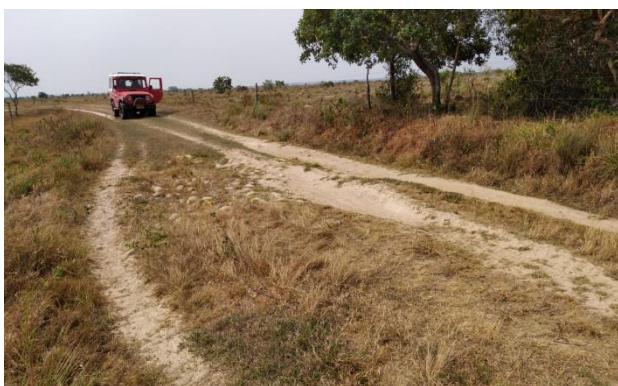
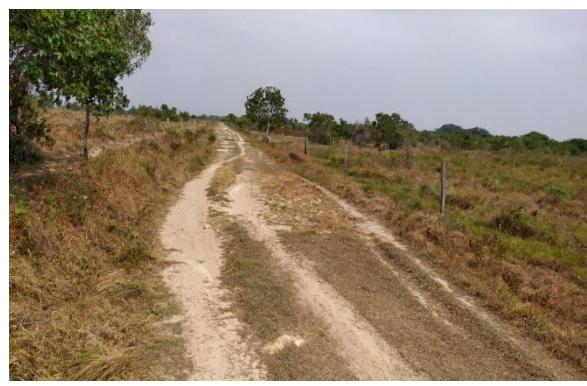
- De igual forma el día 07 del mes de marzo del 2020 por petición de la comunidad de la vereda la argentina se hizo la visita ocular a un tramo de vía (vía Hato Corozal-vereda la Argentina) sector la argentina. Saliendo de Hato-Corozal hacia Paz de Ariporo por la vía marginal se recorren 26.5 km en pavimento de ahí se desprende una vía en crudo de castilla 12 KM hacia el oriente pasando por las veredas santa Rita y llegando al centro poblado de la vereda San José, de ahí se sigue en dirección nororiental en vía destapada 3 km aprox. Llegando al sitio previsto para verificar la posible construcción de una alcantarilla en este sector ya que se aproxima la temporada de invierno y este sector se inunda impidiendo el transito según lo indican los habitantes y conociedores del sector, se comprobó que esta obra es de vital importancia, para el libre tránsito por esta vía de las veredas más cercanas como la argentina, florida y la chapa que sacan y entran sus productos ganaderos y agrícolas. Se Geo referencia con coordenadas geográficas latitud 05°34"00.9" longitud 71°44"38.97" para su posible proyecto de construcción por parte de la administración municipal.
