“MANTENIMIENTO Y ADECUACION DE LA INSTITUCION EDUCATIVA CARLOS LLERAS RESTREPO, SEDE JOSE MARIA CORDOBA, CORREGIMIENTO CORRALITO MUNICIPIO DE HATO COROZAL, DEPARTAMENTO DE CASANARE.

# DOCUMENTO DIAGNOSTICO

2023-06-01

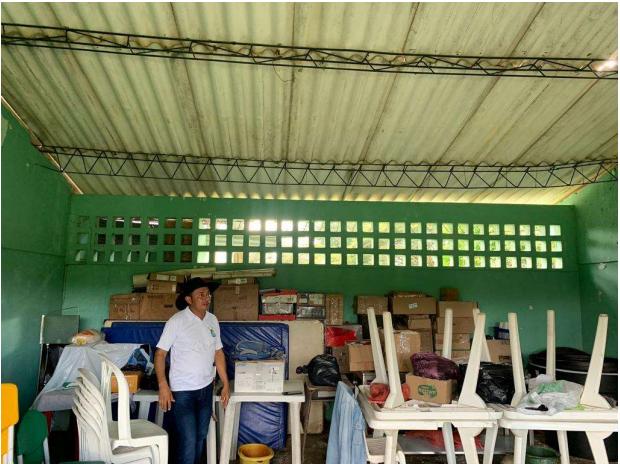
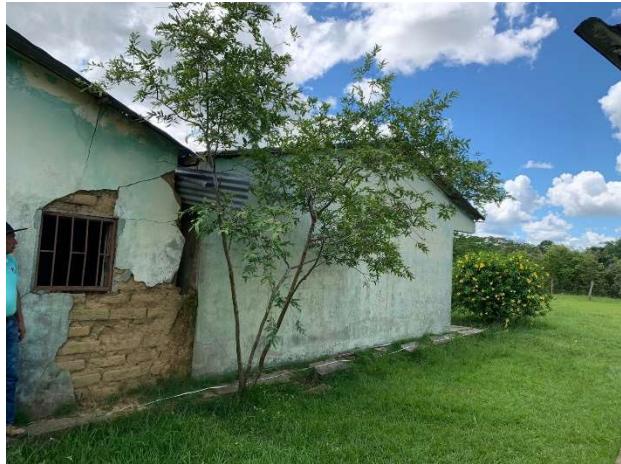
Cubiertas Aulas	Cubiertas Aulas

La institución educativa por intervenir se encuentra en regula a mal estado, y en ella no se han realizados inversiones municipales en menos de cinco (5) años, la infraestructura se encuentra deteriorada (cubiertas – unidad sanitaria) y no es apta para la población estudiantil ya que la infraestructura no cuenta con las condiciones óptimas para la prestación del servicio educativo.

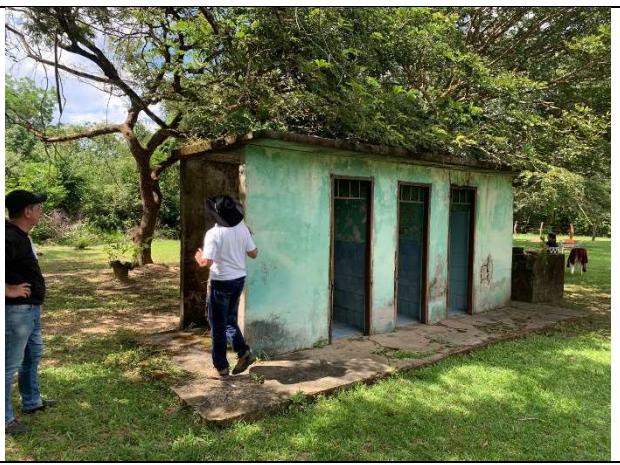
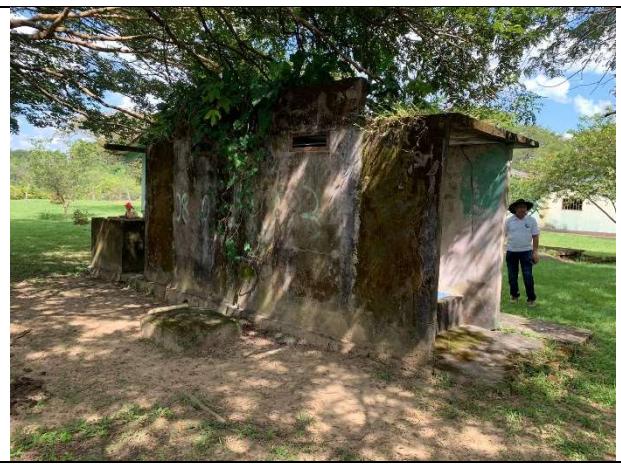
En el área a intervenir, se identifica que no hay un espacio adecuado para llevar a cabo las reuniones, actualmente las reuniones se realizan en espacios pertenecientes a la escuela de la vereda, cerca de la batería sanitaria la cual se encuentra en un estado de total deterioro y con agua potable esporádicamente, adicional a ello se presenta deterioro en la pintura y pañete instalados en los muros perimetrales, los cuales presentan fisuras que provocan una inestabilidad estructural.

Batería Sanitaria	Batería sanitaria deteriorada de la escuela
