Hato Corozal, Mayo 04 de 2020

**Ref.:** INFORME DEL ESTADO ACTUAL DE LA VIA HATO COROZAL-VEREDA LA MANGA. (Sector, tramos de vías. La manga, la vigía, los caribes, variante los caribes y vía sarrapio.)

VERIFICACIÓN DEL ESTADO ACTUAL DE LOS TRAMOS DE VIAS DE LA DESPENSA AGRICOLA DEL MUNICIPIO DE HATO COROZAL CASANARE.

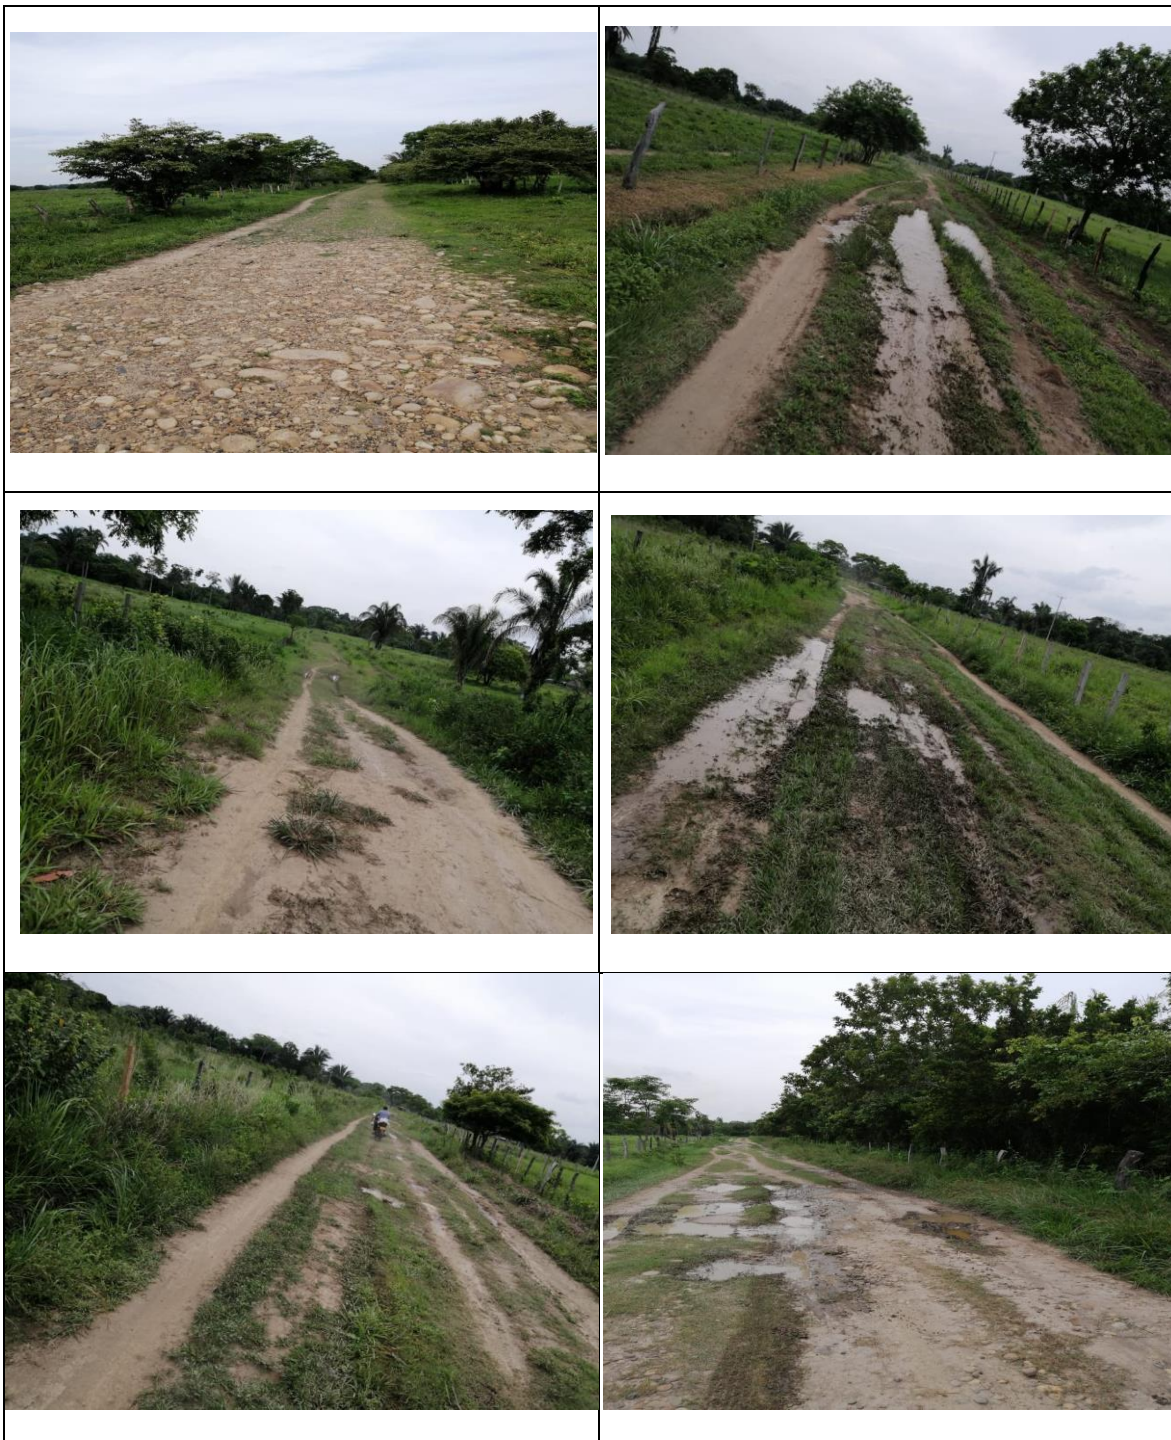
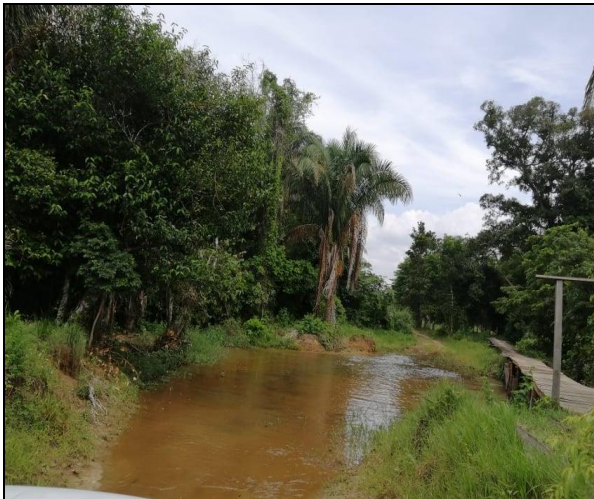
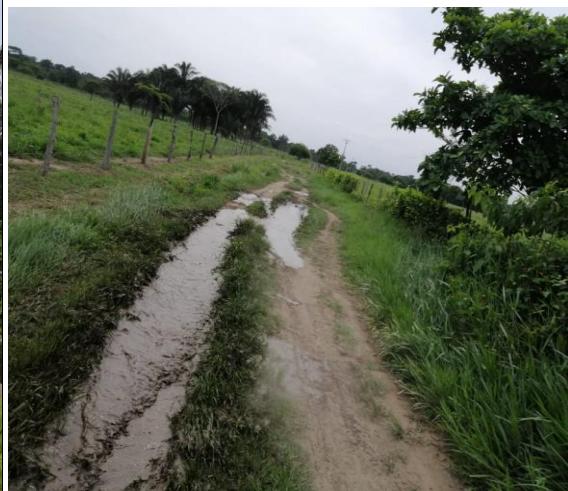
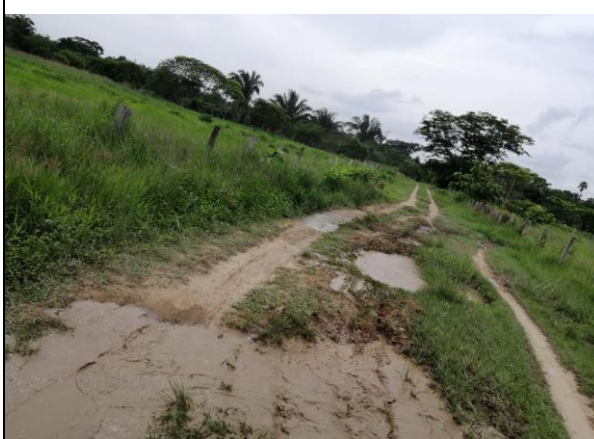
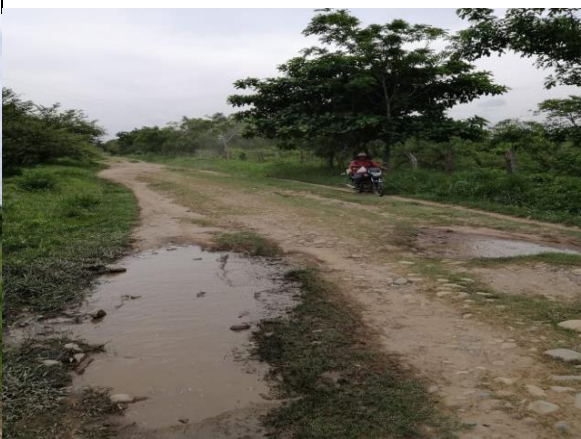
### FOTOS VIA LOS CARIBES

- **VIA LOS CARIBES:** se hace recorrido del punto de coordenadas geográficas 6°11'29.54"N, 71°38'59.61"O ubicado en la vía Hato Corozal-Puerto San Salvador km 15 +100, cinco kilómetros

aproximadamente hasta el caño el mutuo con punto de coordenadas 6°11'07.61"N 71°37'18.00"O y un kilómetro en la variante hasta el caño el clavo donde se observa una vía definida con un ancho promedio de cinco metros, algunas obras de arte (alcantarillas) construidas por administraciones anteriores y callejuela en toda su longitud. Este tramo vial tienen una pequeña capa de material pétreo totalmente deteriorada, presenta hundimiento de la banca, cárcavas y erosión en toda su longitud por el continuo tráfico vehicular, factores climáticos y la falta de mantenimiento preventivos. se observa la falta de obras de arte sobre el caño puente tabla y el mutuo ya que en época de invierno es imposible el paso vehicular dejando incomunicadas a más de 20 familias que transitan por esta vía.

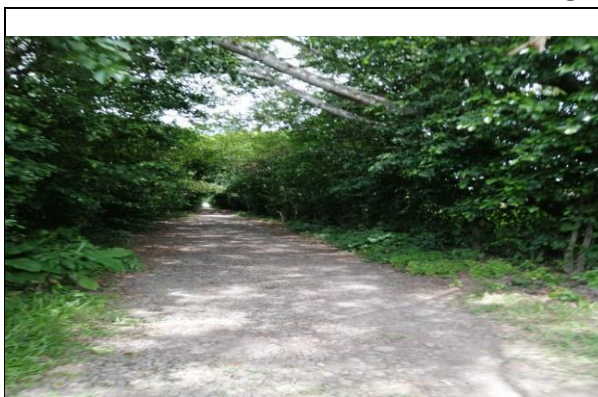
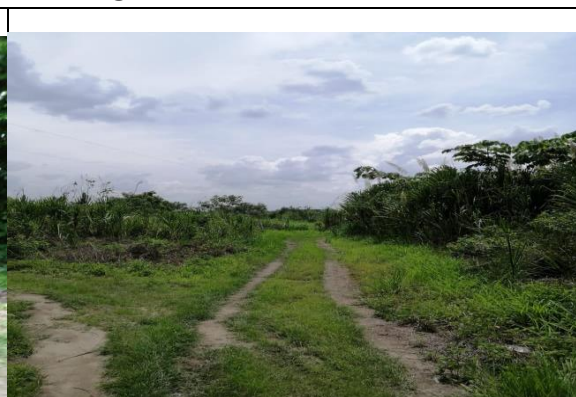
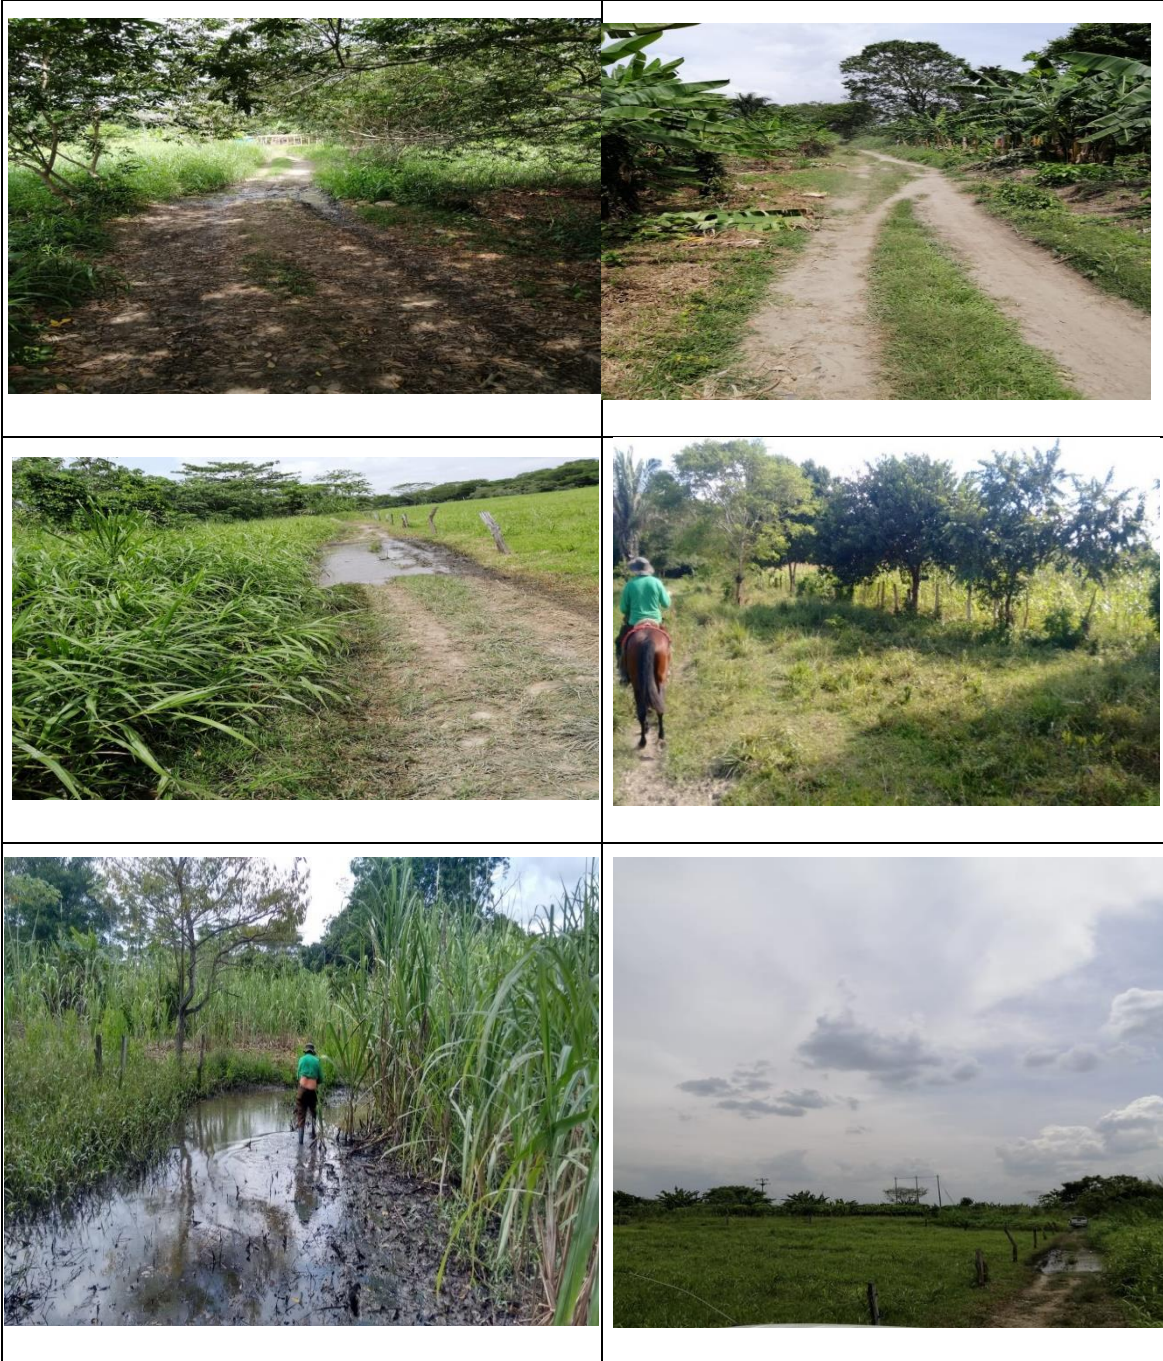
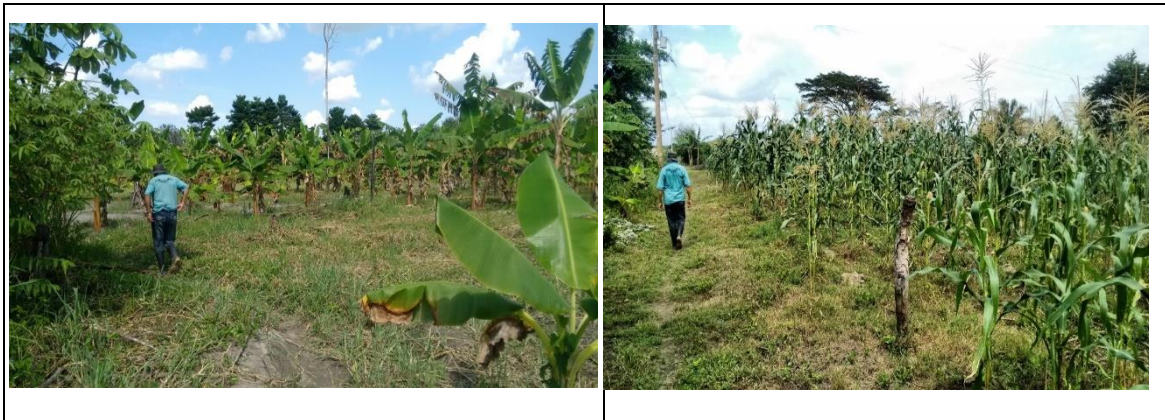
### VIA EL SARRAPIO

- VIA EL SARRAPIO:** Se hace recorrido visual del punto de coordenadas geográficas 6°12'10.71"N, 71°37'54.01"O ubicado en la vía Hato Corozal-Puerto San Salvador km 17+500, dos kilómetros aproximadamente hasta orillas del rio Casanare con coordenadas 6°12'29.53"N, 71°39'37.82"O encontrando una vía definida, con un ancho promedio de cuatro metros, algunas obras de arte y algunos tramos con una pequeña capa de material pétreo y otros en estado natural. Presenta hundimiento de la banca, cárcavas y esta erosionada en toda su longitud por el continuo tráfico vehicular y la falta de mantenimiento, resaltando que por esta zona es donde salen todos los productos de la despensa agrícola de las veredas sarrapio y casanarito que están en la rivera del rio Casanare.

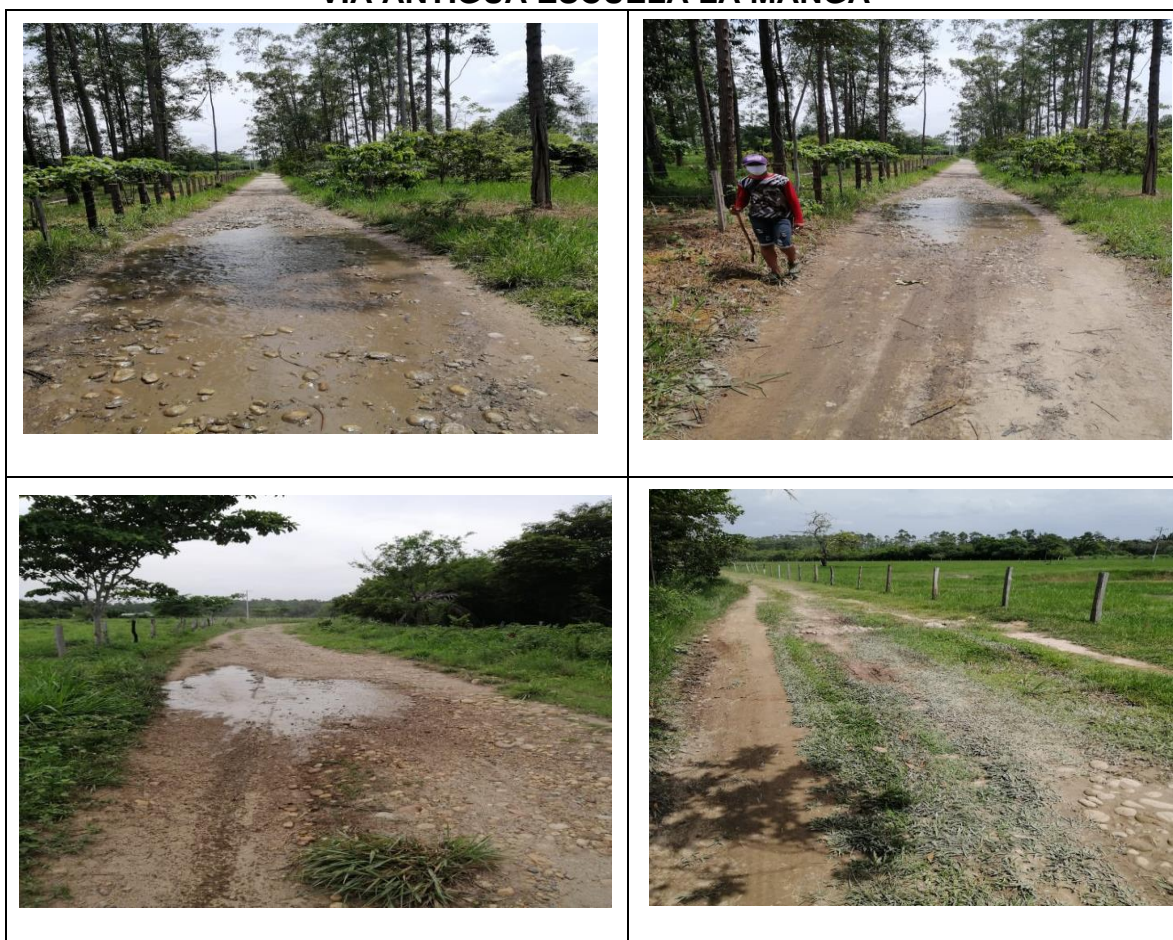
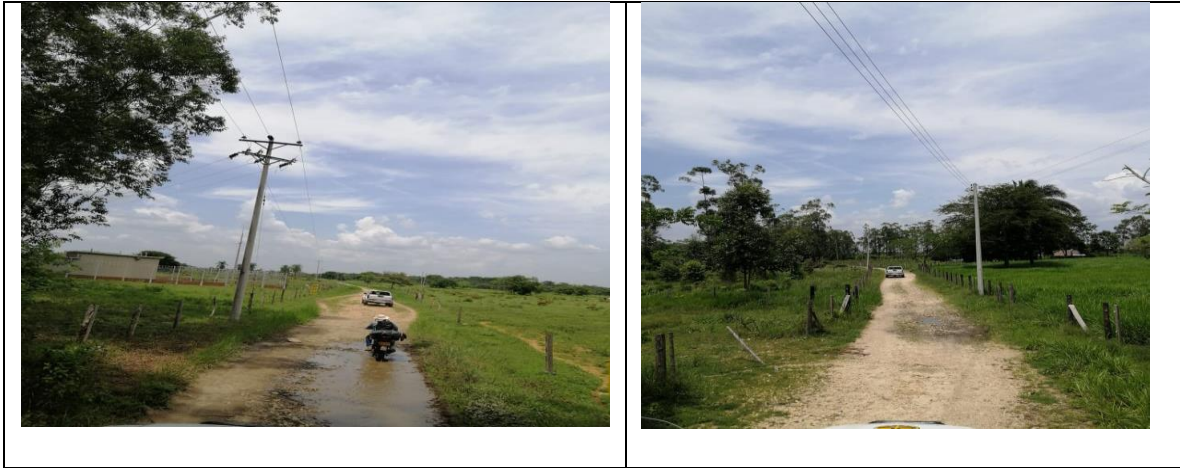
### VIA ANTIGUA ESCUELA LA MANGA

- VIA ANTIGUA ESCUELA LA MANGA:** se hace recorrido visual del punto de coordenadas geográficas 6°12'39.11"N, 71°37'30.9"O ubicado en la vía Hato Corozal-Puerto San Salvador km 18+600, dos kilómetros aproximadamente hasta la antigua escuela la manga con coordenadas 6°12'29.9"N, 71°36'47.4" encontrando una banca definida, un ancho promedio de cuatro metros, una pequeña capa de material pétreo y algunas

obras de arte. Se observa hundimiento de la banca y deterioro en toda su longitud causada por factores climáticos, el paso vehicular y la falta de mantenimiento.

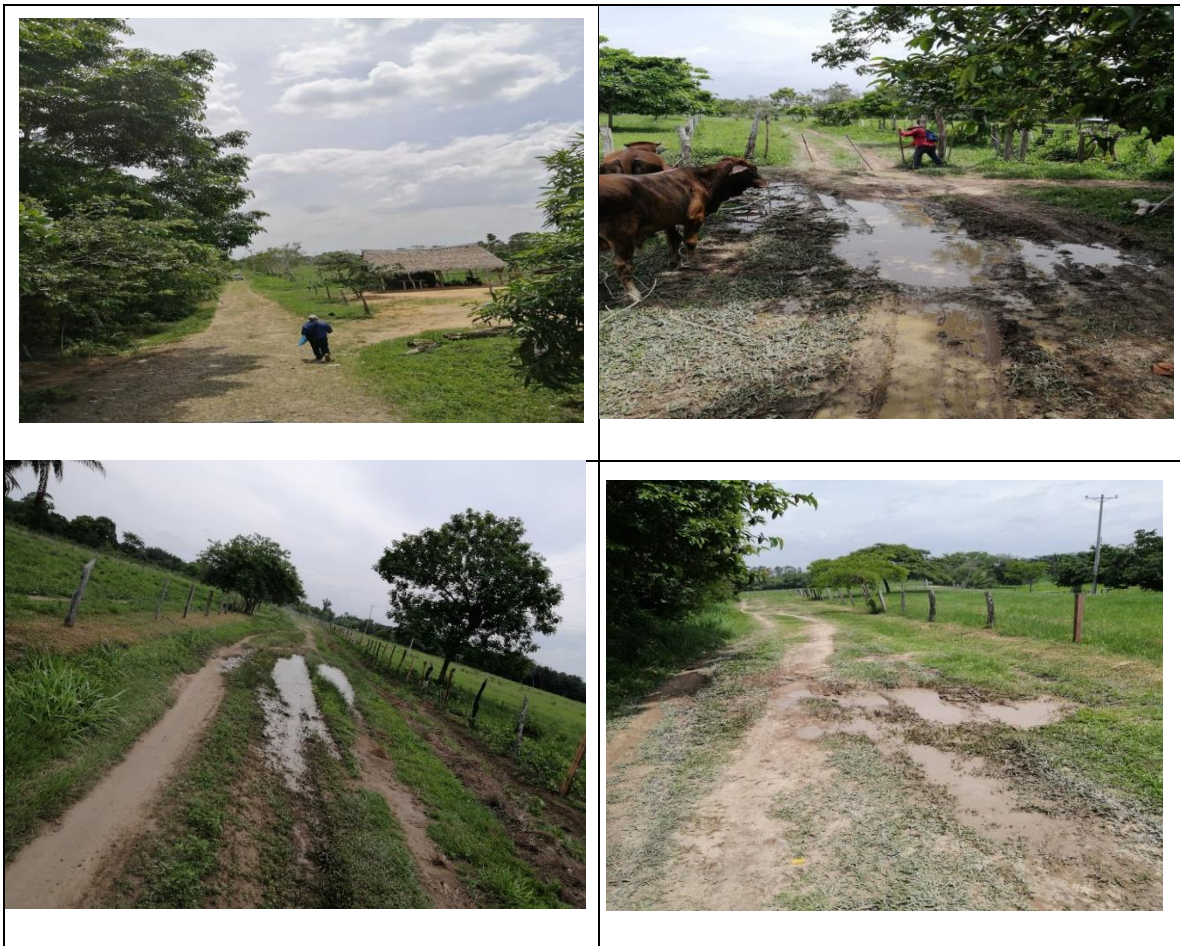
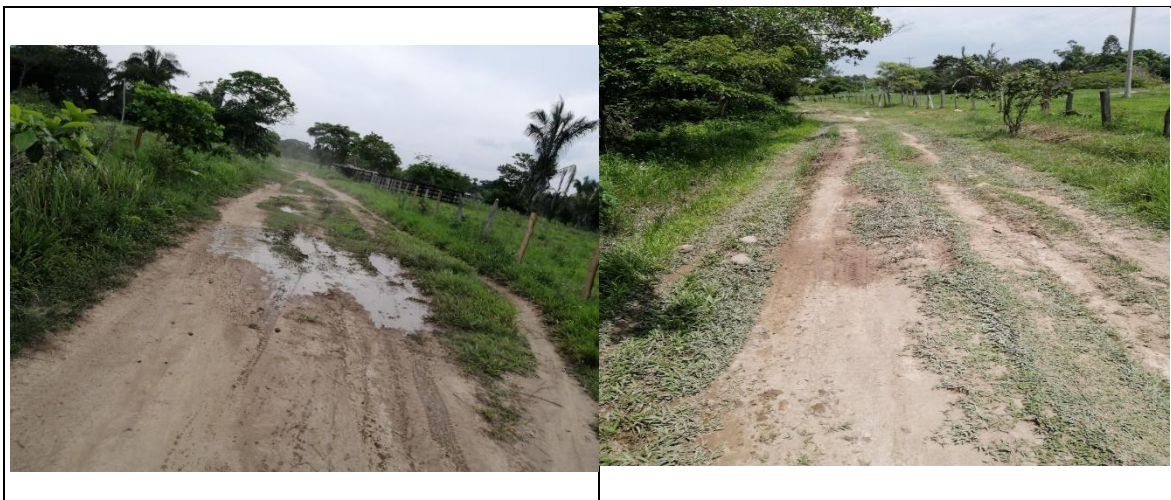
### VIA SECTOR LA VIGIA

- **VIA LA VIGIA:** se hace recorrido visual del punto de coordenadas geográficas 6°12'39.11"N, 71°37'30.9"O ubicado en la vía Hato Corozal-Puerto San Salvador km 18+600, hasta el punto de coordenadas 6°13'22.7"N, 71°37'28.8"O, dos kilómetros aproximadamente encontrando una vía definida en su estado natural, un ancho promedio de cuatro metros y algunas obras de arte, presenta cárcavas y fallos en toda su longitud causado por los factores climáticos, paso vehicular, falta de una capa de material pétreo para reafirmamiento de la banca y la falta de mantenimiento.
