Hato Corozal, septiembre 09 de 2020

Ref.: INFORME DEL ESTADO ACTUAL DE LA INFRESTRUCTURA MUNICIPAL

VERIFICACIÓN DEL ESTADO ACTUAL DE LA INFRAESTRUCTURA MUNICIPAL DONDE FUNCIONA LA REGISTRADURIA DE HATO COROZAL

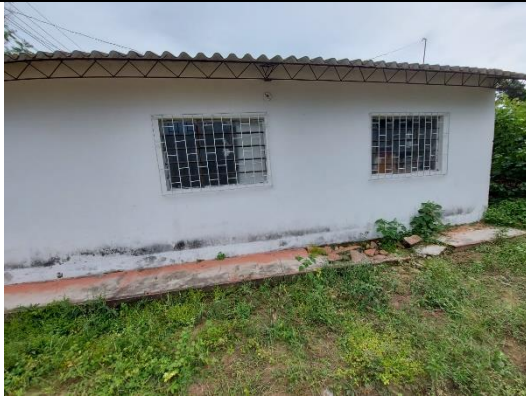
Foto 1: Imagen trasera locación de la infraestructura municipal.

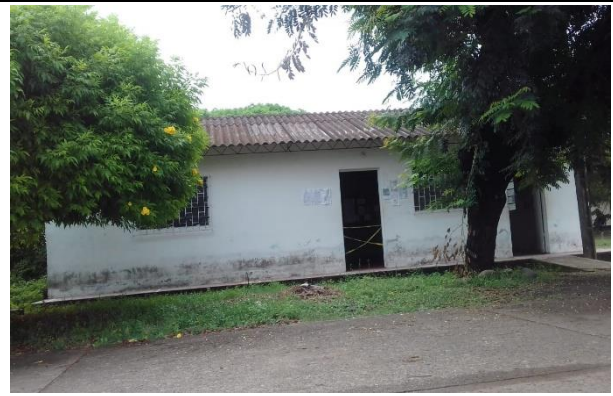
Foto 2: Fachada principal de las instalaciones.

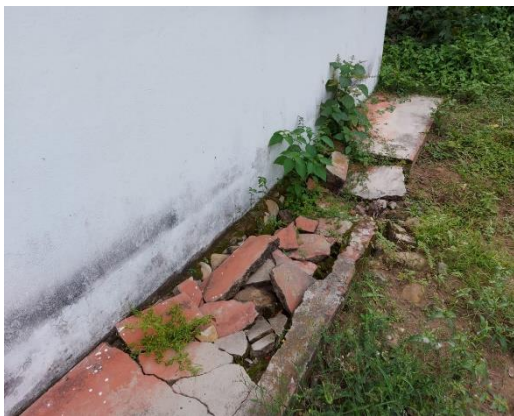
- ❖ A simple vista el estado general, la calidad y mantenimiento de la edificación es regular, se aprecian deterioro en los elementos estructurales como los muros y los andenes. En algunos sectores la humedad es la causante del desgaste

Foto 3. Presencia de demolición de andén

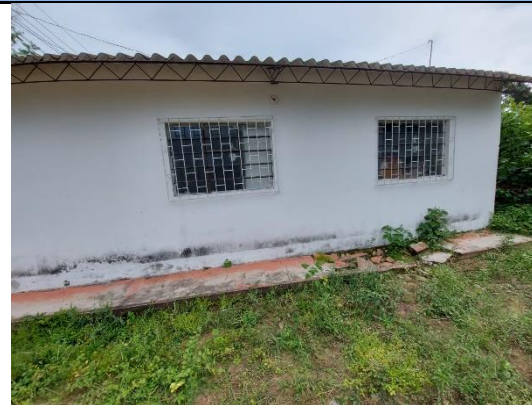
Foto 4. Deterioro de paredes a causa de humedad en la superficie.

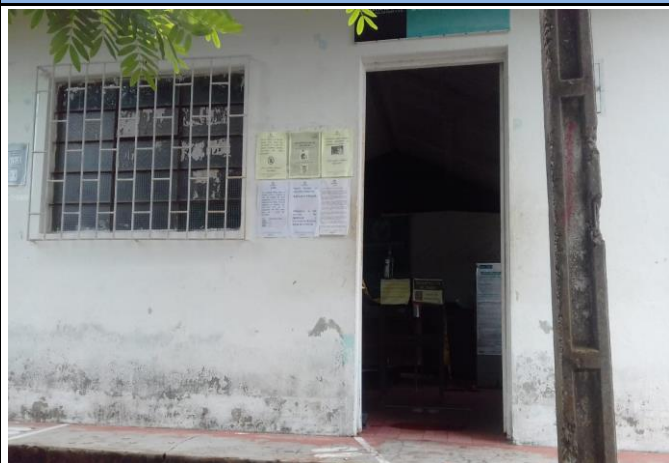
Foto 5. Estado de deterioro en algunas paredes del inmueble

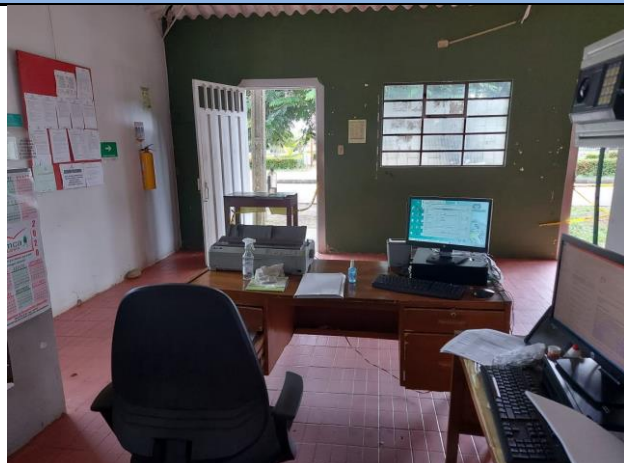
Foto 6. Pintura en mal estado

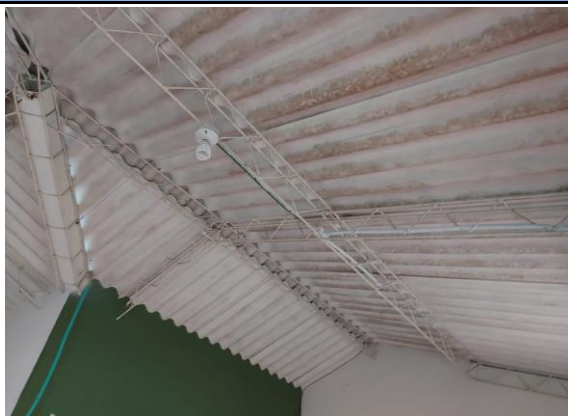
- ❖ Se observan que la infraestructura no cuenta con cielo raso y una unidad sanitaria que es básica para el buen funcionamiento y comodidad para la comunidad en general

Foto 7. La infraestructura no cuenta con cielo raso,

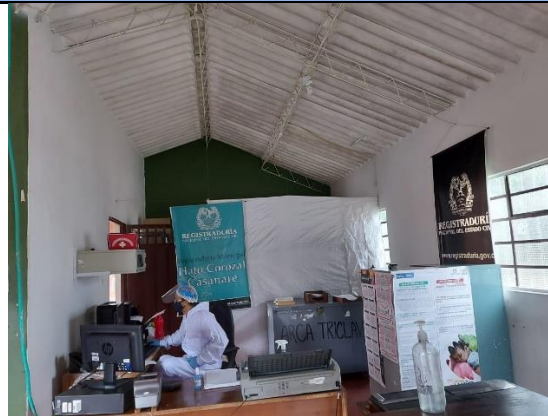
Foto 8. Estado avanzado de las averías por carencia de mantenimiento en las instalaciones

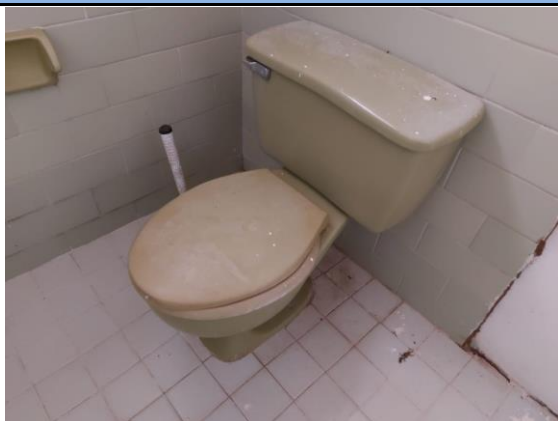
Foto 9. Se evidencia un sanitario en estado de deterioro, ya que nunca ha estado en funcionamiento.

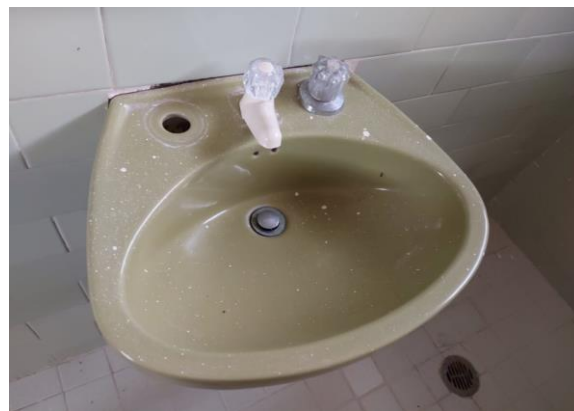
Foto 10. El lavamanos se encuentra sin varias de sus partes y sin funcionar

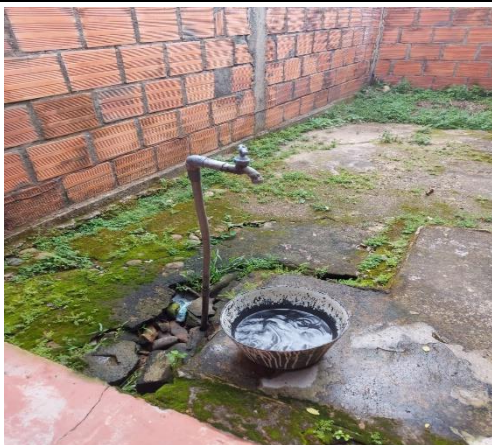
Foto 11. La unidad sanitaria antes mostrada se encuentra conectada a un pozo séptico, la cual no presta ningún servicio.

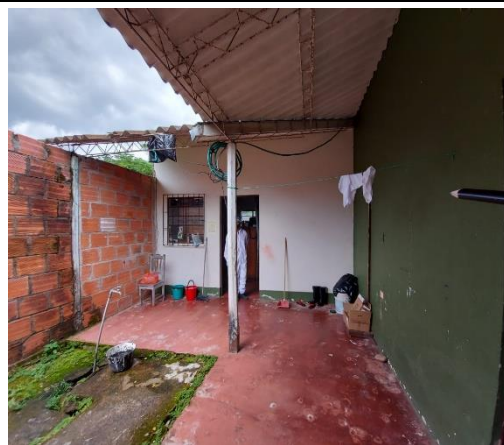
Foto 12. Falta de pintura en las paredes

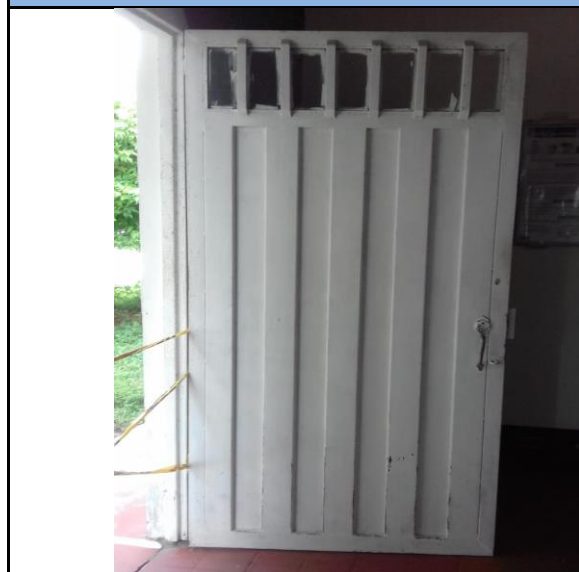
Foto 13. Carencia de pintura en puertas.

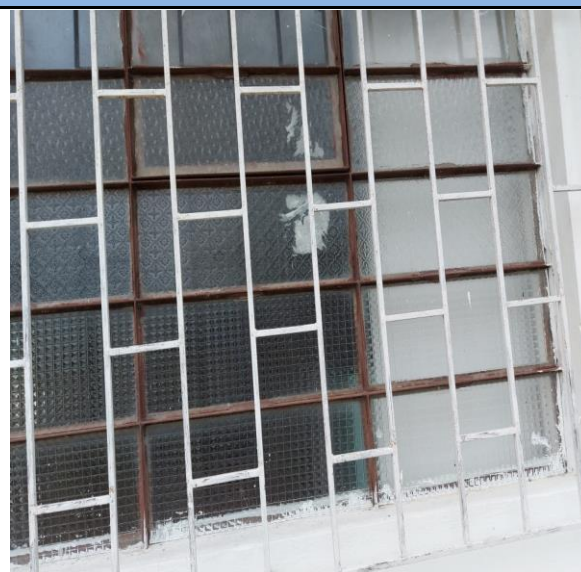
Foto 14. Deterioro en el esmalte de las ventanas
