INFORME DEL ESTADO ACTUAL DE VIAS URBANAS DEL MUNICIPIO DE HATO COROZAL

VERIFICACIÓN DEL ESTADO ACTUAL DE LAS VIAS URBANAS MAS DETERIORADAS DEL MUNICIPIO DE HATO COROZAL.

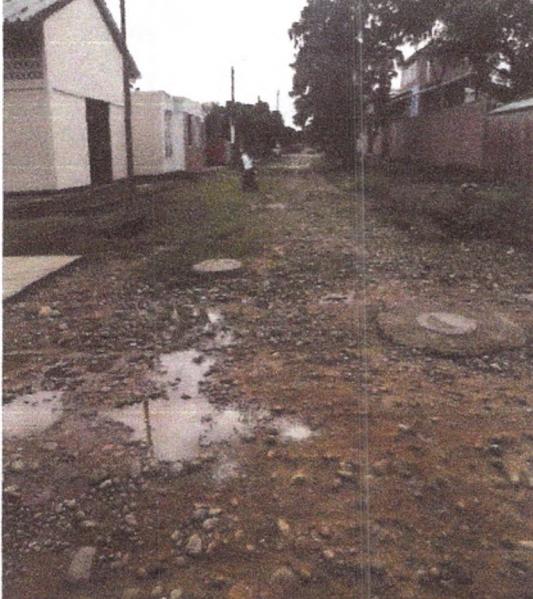
ABSCISA	DESCRIPCION	MATERIALES
Calle 9 entre carreras 11 y 12

Presenta baches y el agua se queda en la vía presentando hundimiento y deteriorando su estructura es la entrada del hogar dulce alegría, esta calle es de aproximadamente de 18 metros de ancha por 80 metros de larga	Se necesitan escarificar y conformación con su respectivo sellado, material de subbase no mayor a 2 pulgadas

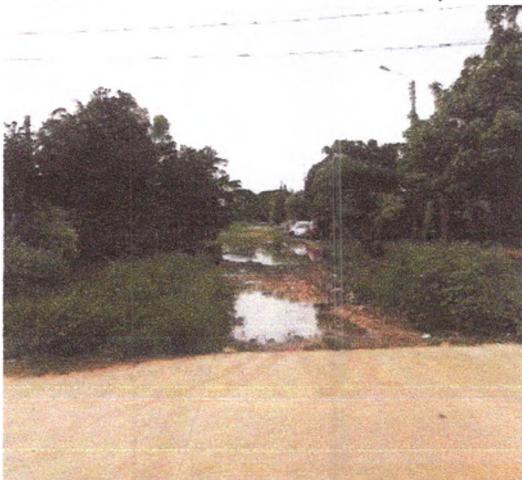
ABSCISA	DESCRIPCION	MATERIALES
Carrera 18 entre calles 7 y 8

<p>Se observan baches y presenta hundimiento de la banca formando fallo a causa de la erosión causada por las continuas lluvias y el tráfico de vehículos,</p>	Se necesita material de sub-base, escarificar y conformación de la banca con su respectivo sellado y limpiar descole
Calle 6 entre carrera 15 y 18

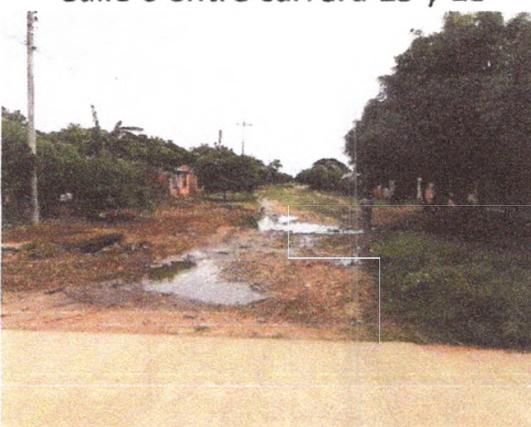
<p>Se observan baches y presenta hundimiento de la banca formando fallo a causa de la erosión causada por las continuas lluvias y el tráfico de vehículos,</p>	Se necesita material de sub-base, escarificar y conformación de la banca con su respectivo sellado y limpiar descole existente.
Carrera 18 entre calles 4 y 6

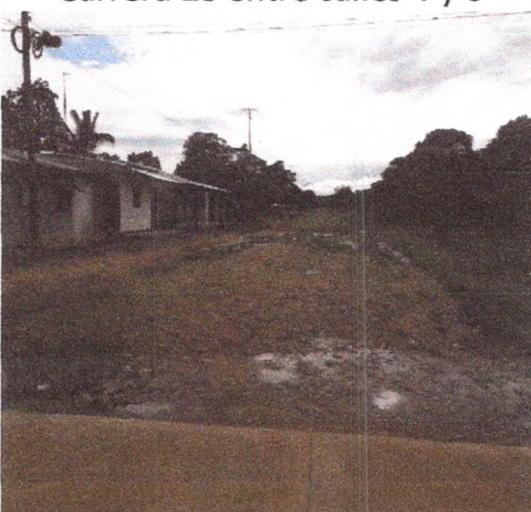
<p>Se observan baches y presenta hundimiento de la banca formando fallo a causa de la erosión causada por las continuas lluvias y el tráfico de vehículos,</p>	Se necesita material de sub-base no mayor a 2", escarificar y conformación de la banca con su respectivo sellado.

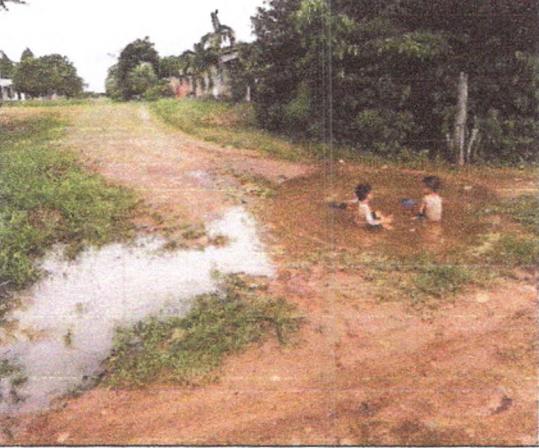
ABSCISA	DESCRIPCION	MATERIALES
Calle 2 entre carrera 12 y 15

Se observan baches y presenta hundimiento de la banca formando fallo a causa de la erosión causada por las continuas lluvias y el tráfico de vehículos,	Se necesita material de sub-base no mayor a 2", escarificar y conformación de la banca con su respectivo sellado.
Calle 2 entre carrera 12 y 15

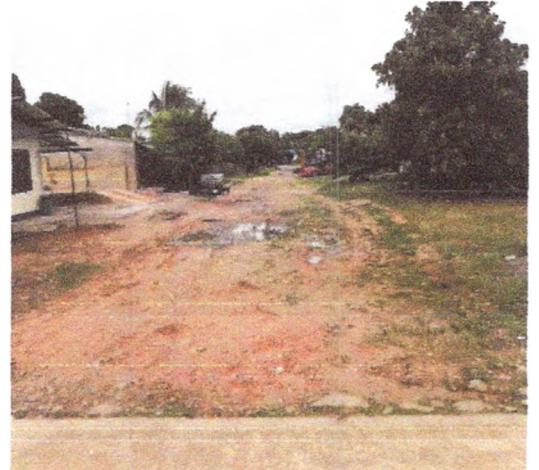
Se observan baches y presenta hundimiento de la banca formando fallo a causa de la erosión causada por las continuas lluvias y el tráfico de vehículos,	Se necesita material de sub-base no mayor a 2", escarificar y conformación de la banca con su respectivo sellado.
carrera 17 entre calle 1 y 2

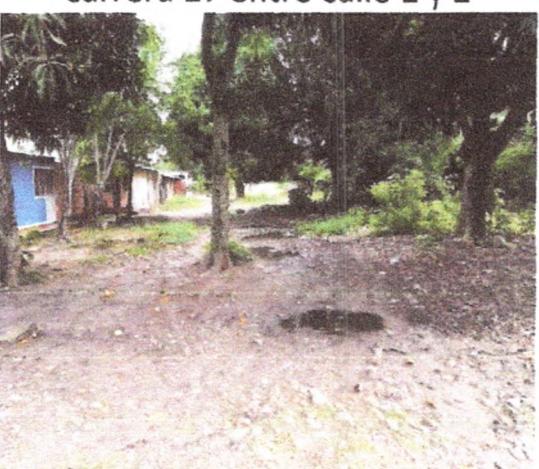
Se observan baches y presenta hundimiento de la banca formando fallo a causa de la erosión causada por las continuas lluvias y el tráfico de vehículos,	Se necesita material de sub-base no mayor a 2", escarificar y conformación de la banca con su respectivo sellado.

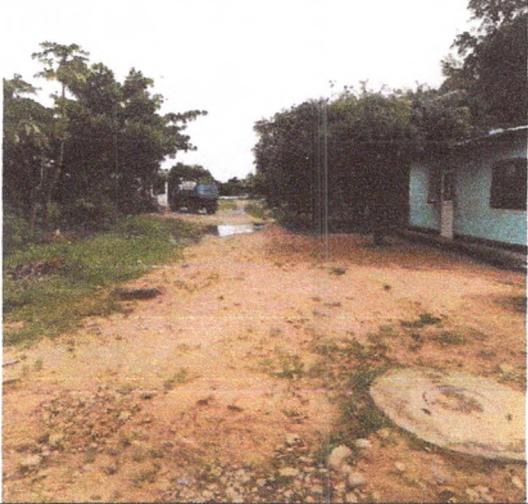
ABSCISA	DESCRIPCION	MATERIALES
carrera 14 entre calle 1 y 4	<p>Se observan baches y presenta hundimiento de la banca formando fallo a causa de la erosión causada por las continuas lluvias y el tráfico de vehículos,</p>

Se necesita material de sub-base no mayor a 2", escarificar y conformación de la banca con su respectivo sellado.
Calle 1 entre carrera 14 y 15	<p>Se observan baches y presenta hundimiento de la banca formando fallo a causa de la erosión causada por las continuas lluvias y el tráfico de vehículos,</p>

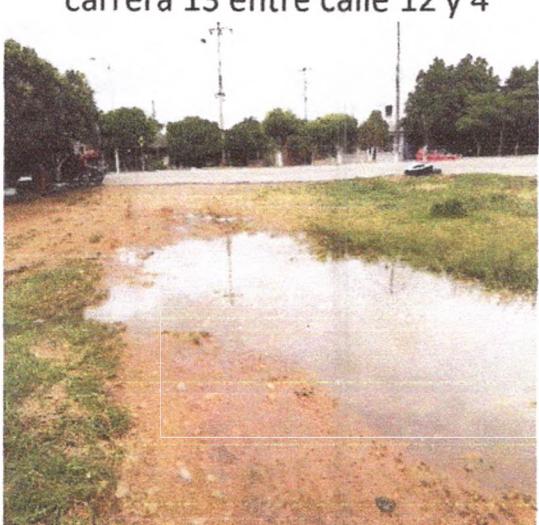
Se necesita material de sub-base no mayor a 2", escarificar y conformación de la banca con su respectivo sellado.
carrera 13 entre calle 12 y 4	<p>Se observan baches y presenta hundimiento de la banca formando fallo a causa de la erosión causada por las continuas lluvias y el tráfico de vehículos,</p>

Se necesita material de sub-base no mayor a 2", escarificar y conformación de la banca con su respectivo sellado.

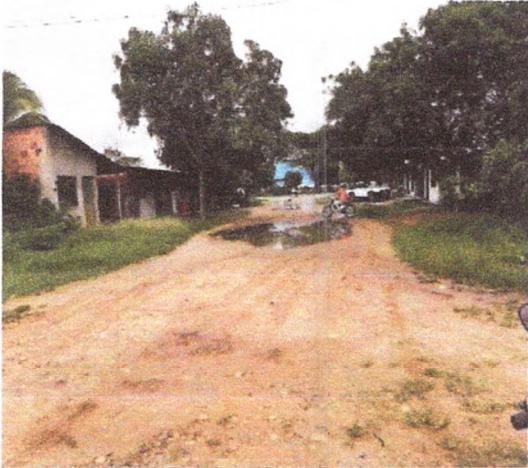
ABSCISA	DESCRIPCION	MATERIALES
carrera 14 entre calle 3 y 7

Se observan baches y presenta hundimiento de la banca formando fallo a causa de la erosión causada por las continuas lluvias y el tráfico de vehículos,	Se necesita material de sub-base no mayor a 2", escarificar y conformación de la banca con su respectivo sellado.
carrera 14 entre calle 3 y 7

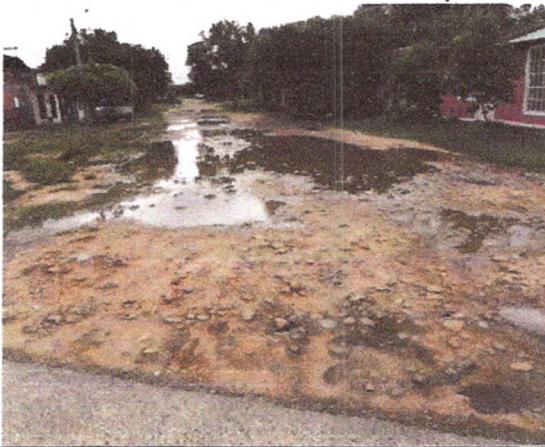
Se observan baches y presenta hundimiento de la banca formando fallo a causa de la erosión causada por las continuas lluvias y el tráfico de vehículos,	Se necesita material de sub-base no mayor a 2", escarificar y conformación de la banca con su respectivo sellado.
Calle 6 entre carrera 11 y 12

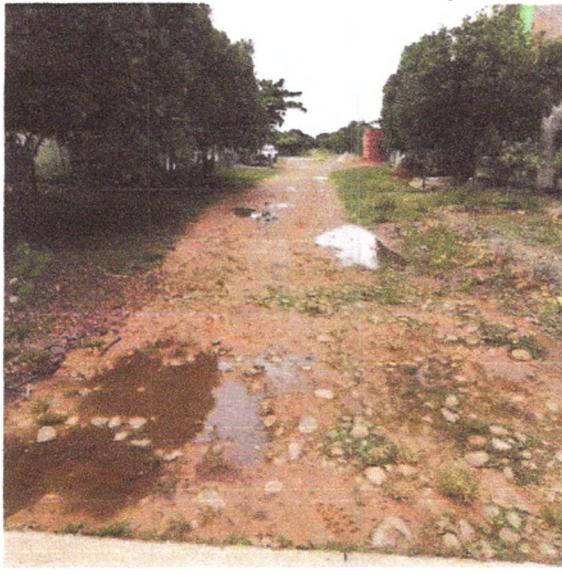
Se observan baches y presenta hundimiento de la banca formando fallo en un tramo de aproximadamente 80 ml, falta darle altura a la banca.	Se necesita material de sub-base no mayor a 2", escarificar y conformación de la banca con su respectivo sellado.

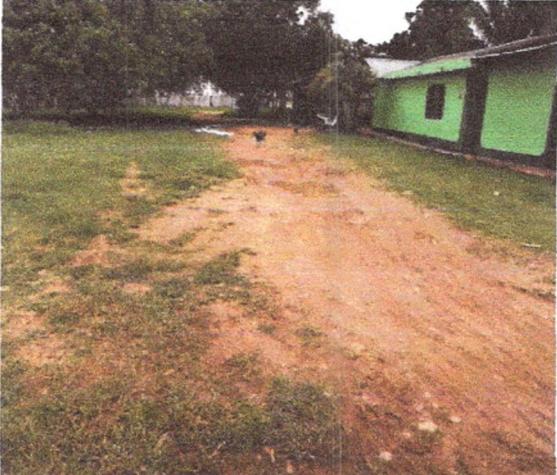
ABSCISA	DESCRIPCION	MATERIALES
carrera 10 entre calle 7 y manga	<p>

</p> <p>Se observan baches y presenta hundimiento de la banca formando fallo a causa de la erosión causada por las continuas lluvias y el tráfico de vehículos,</p>	Se necesita material de sub-base no mayor a 2", escarificar y conformación de la banca con su respectivo sellado.
carrera 9 entre calle 7 y 8	<p>

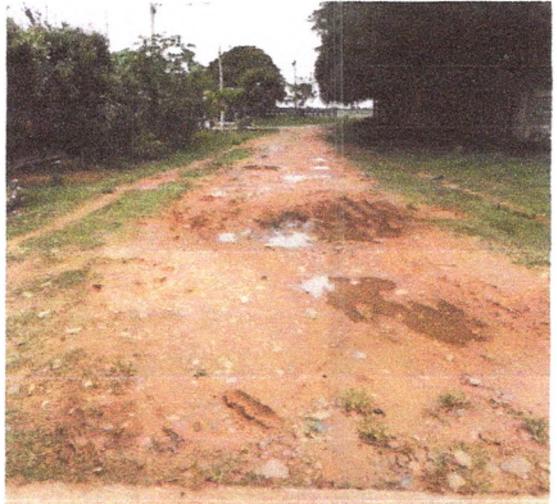
</p> <p>Se observan baches y presenta hundimiento de la banca formando fallo en un tramo de aproximadamente 50 ml</p>	Se necesita material de sub-base no mayor a 2", escarificar y conformación de la banca con su respectivo sellado.
Calle 10 entre carrera 6 y 7	<p>

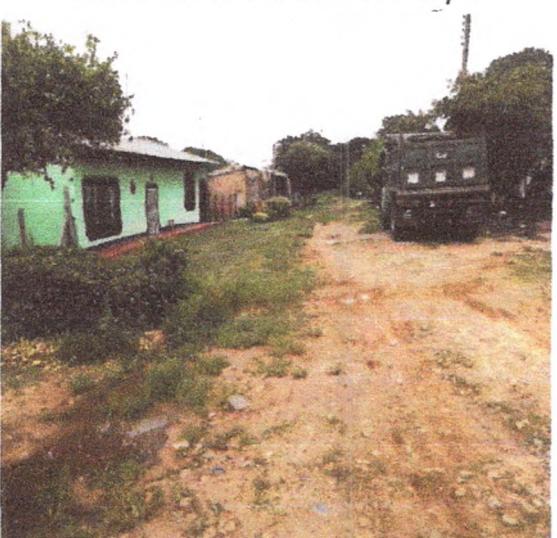
</p> <p>Se observan baches y presenta hundimiento de la banca formando fallo en un tramo de aproximadamente 50 ml</p>	Se necesita material de sub-base no mayor a 2", escarificar y conformación de la banca con su respectivo sellado.

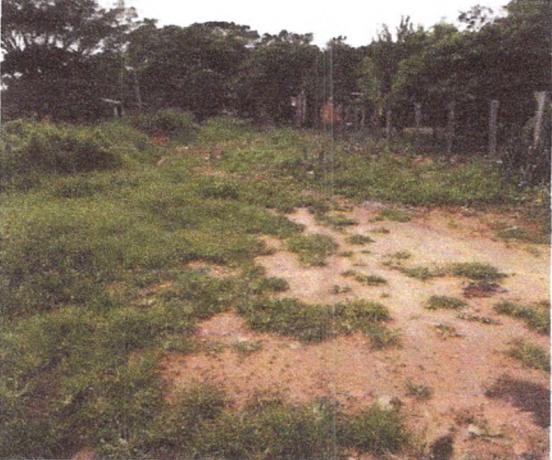
ABSCISA	DESCRIPCION	MATERIALES
carrera 6 entre calle 10 y 11

presenta inestabilidad de la banca formando fallo en un tramo de aproximadamente 50 ml	Se necesita material de sub-base no mayor a 2", escarificar y conformación de la banca con su respectivo sellado.
carrera 5 entre calle 10 y 12

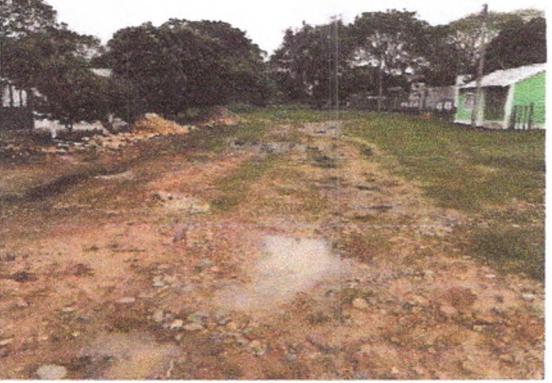
Se observan baches y presenta hundimiento de la banca formando fallo a causa de la erosión causada por las continuas lluvias y el tráfico de vehículos,	Se necesita material de sub-base no mayor a 2", escarificar y conformación de la banca con su respectivo sellado.
carrera 4 entre calle 11 y 13

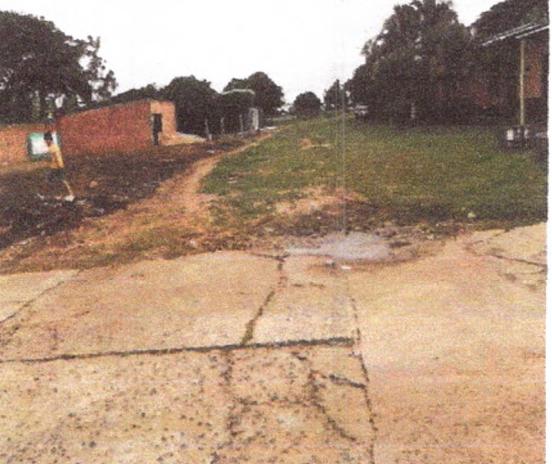
Se observan baches y presenta hundimiento de la banca formando fallo a causa de la erosión causada por las continuas lluvias y el tráfico de vehículos,	Se necesita material de sub-base no mayor a 2", escarificar y conformación de la banca con su respectivo sellado.

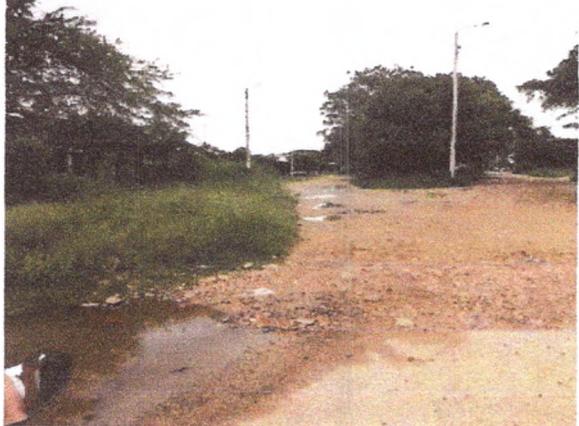
ABSCISA	DESCRIPCION	MATERIALES
Calle 12 entre carrera 1 y 3

En un tramo de aproximadamente 40 ml presenta hundimiento por falta de material pétreo.	Se necesita material de sub-base no mayor a 2", escarificar y conformación de la banca con su respectivo sellado.
Calle 13 entre carrera 1 y 3

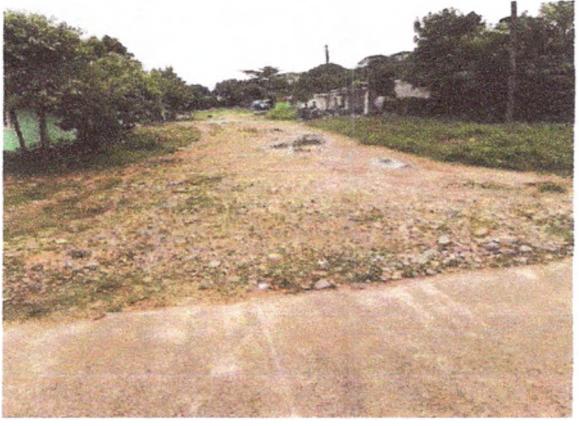
Se observan baches y presenta hundimiento de la banca formando fallo a causa de la erosión causada por las continuas lluvias y el tráfico de vehículos,	Se necesita material de sub-base no mayor a 2", escarificar y conformación de la banca con su respectivo sellado.
Calle 13A entre carrera 1 y 3

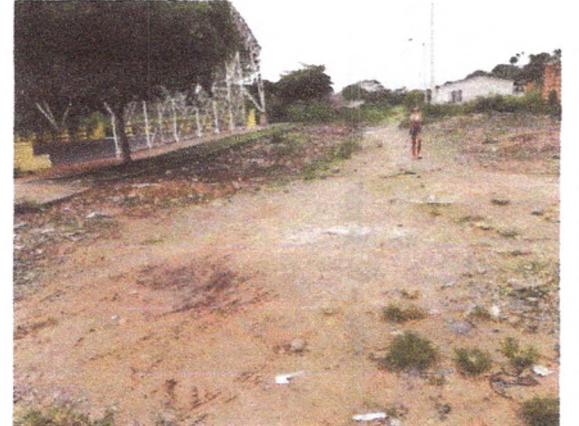
Se observan baches y presenta hundimiento de la banca formando fallo a causa de la erosión causada por las continuas lluvias y el tráfico de vehículos,	Se necesita material de sub-base no mayor a 2", escarificar y conformación de la banca con su respectivo sellado.

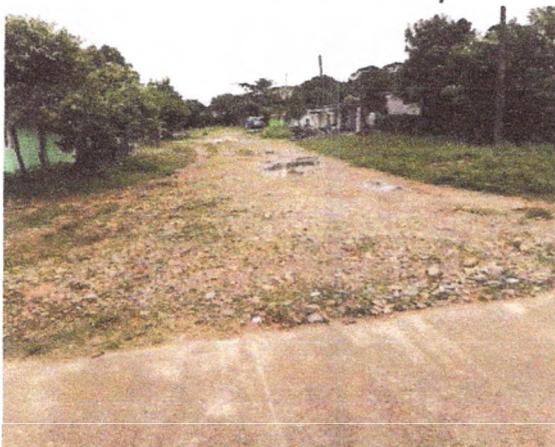
ABSCISA	DESCRIPCION	MATERIALES
Carrera 5 entre calle 12 y 13

En un tramo de aproximadamente 20 ml presenta hundimiento por falta de material pétreo.	Se necesita material de sub-base no mayor a 2", escarificar y conformación de la banca con su respectivo sellado.
Carrera 10 entre calle 12 y 13

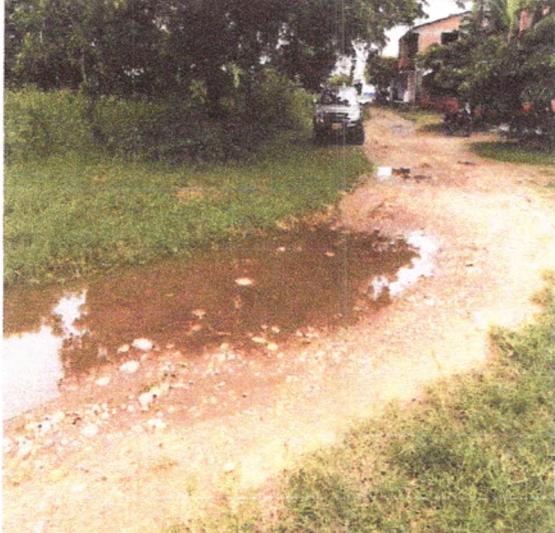
Se observan baches y presenta hundimiento de la banca formando fallo a causa de la erosión causada por las continuas lluvias y el tráfico de vehículos,	Se necesita material de sub-base no mayor a 2", escarificar y conformación de la banca con su respectivo sellado.
diagonal 12 entre carreras 12 y 14

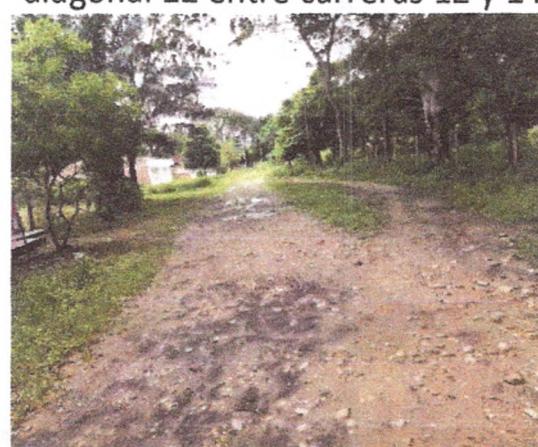
Se observan baches y presenta hundimiento de la banca formando fallo a causa de la erosión causada por las continuas lluvias y el tráfico de vehículos,	Se necesita material de sub-base no mayor a 2", escarificar y conformación de la banca con su respectivo sellado.

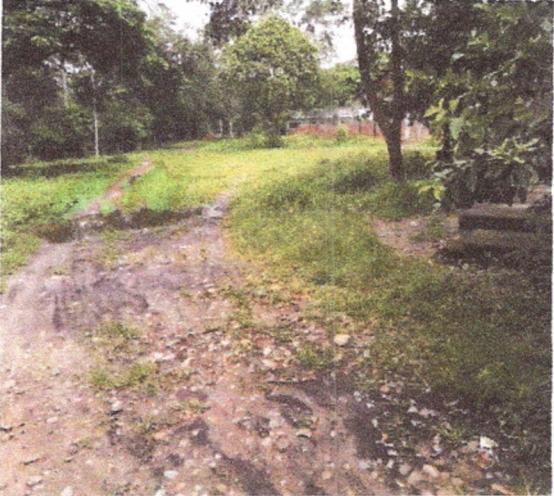
ABSCISA	DESCRIPCION	MATERIALES
Calle 12 y hogares ancianos

<p>Se observan baches y presenta hundimiento de la banca formando fallo a causa de la erosión causada por las continuas lluvias y el tráfico de vehículos,</p>	Se necesita material de sub-base no mayor a 2", escarificar y conformación de la banca con su respectivo sellado.
Calle 10 entre carreras 11 y 12

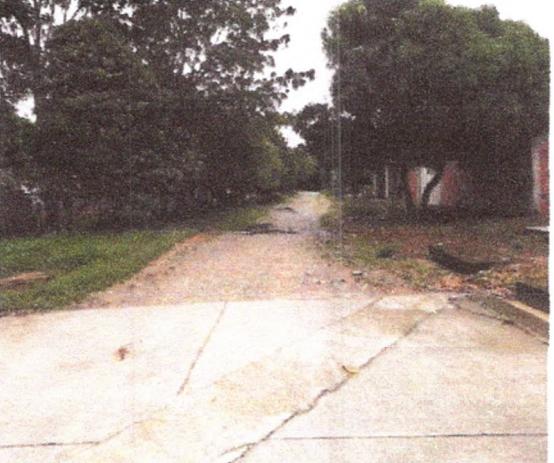
<p>Se observan baches y presenta hundimiento de la banca formando fallo a causa de la erosión causada por las continuas lluvias y el tráfico de vehículos,</p>	Se necesita material de sub-base no mayor a 2", escarificar y conformación de la banca con su respectivo sellado
