INFORME TÉCNICO: CONSTRUCCIÓN CASETA PLANTA DE TRATAMIENTO DE AGUA MUNICIPAL DE HATO COROZAL DEPARTAMENTO DE CASANARE.

En el presente documento se encuentra el estado del arte del proyecto de Construcción caseta planta de tratamiento de agua municipio de Hato Corozal, Departamento de Casanare.

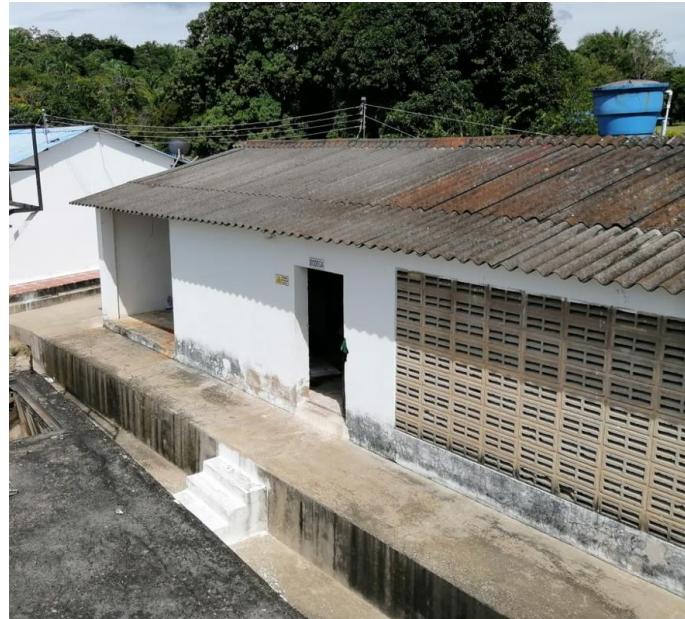
Imagen 1. Vista general de la edificación actual.

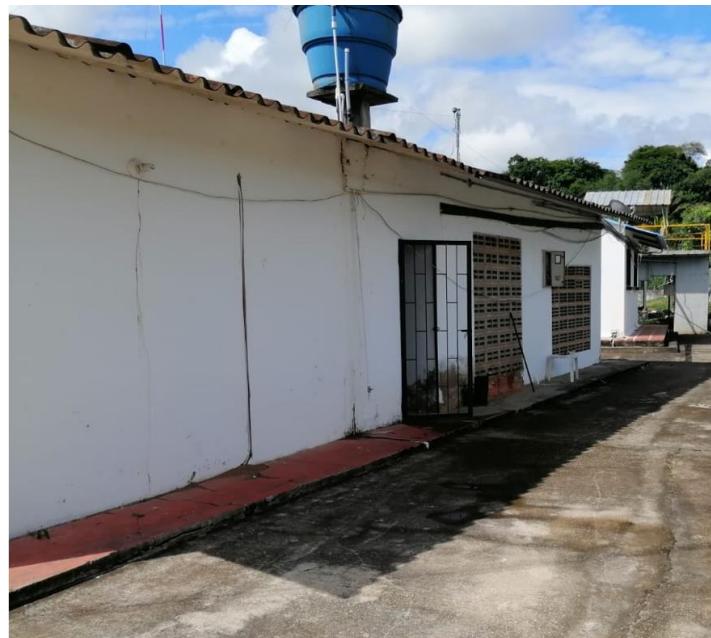
Imagen 2. Vista posterior de la edificación actual.

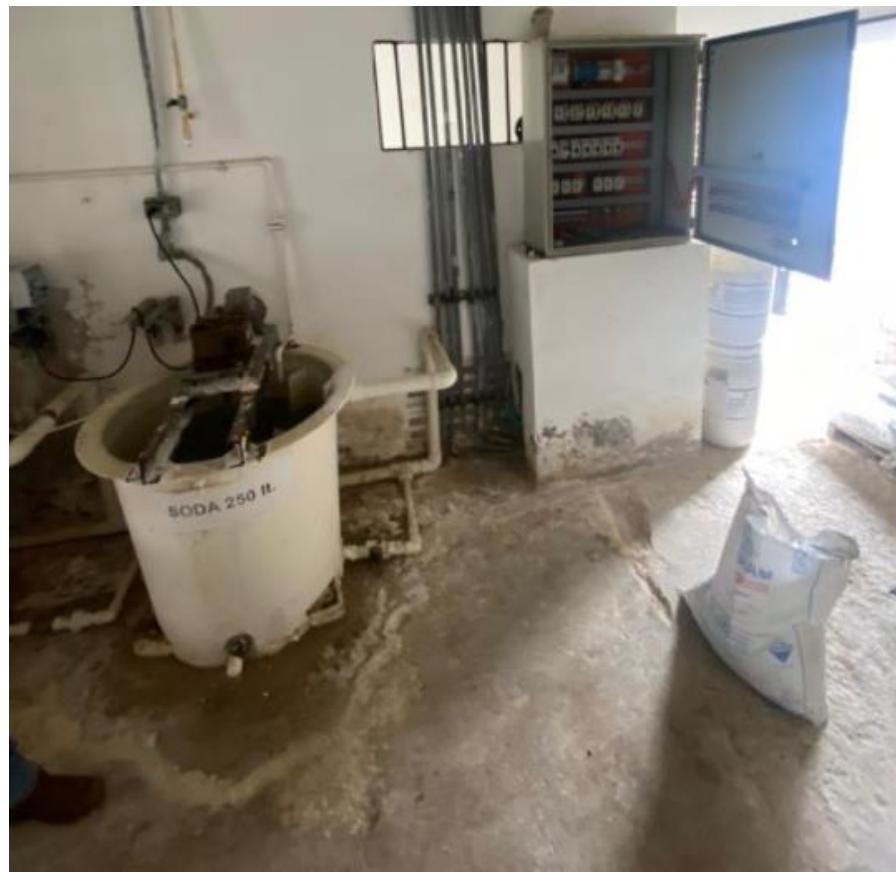
Imagen 3. Tanque de dosificación de soda así.

En la imagen anterior se muestra un tanque de dosificación de soda así, esta sustancia se ha vertido por medio del tanque, por medio de las tuberías que se encuentran a la vista o en el momento de su manipulación, causando un deterioro apreciable de la placa de concreto y en la pared posterior del tanque.

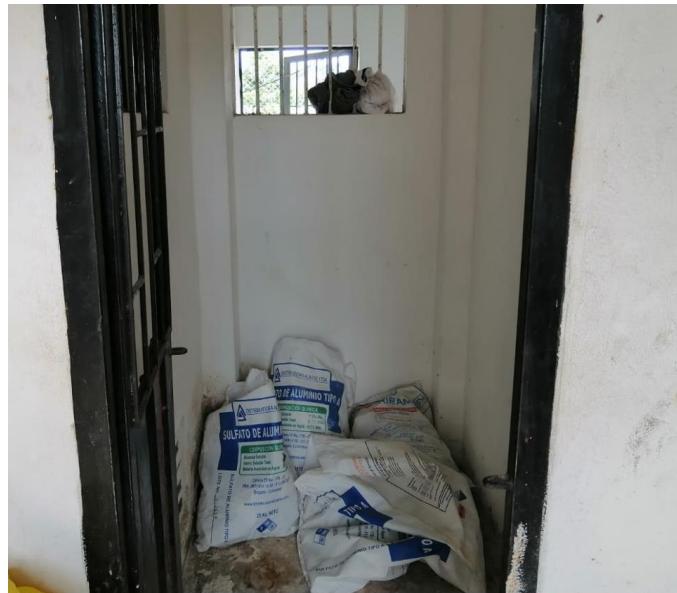
En la siguiente imagen se ve el almacenamiento de bultos de sulfato de aluminio, este almacenamiento no esta realizado de la forma correcta por lo que se tiene un contacto directo de la placa y los muros con esta sustancia.

En los elementos que han tenido contacto con el sulfato de aluminio se presentan fisuraciones y degradación por expansión, efectos típicos del ataque de sulfatos al concreto. Estos daños repercuten en una menor resistencia mecánica del concreto y en una pobre durabilidad [Ref. 1]

Imagen 4. Almacenamiento de sulfato de aluminio.

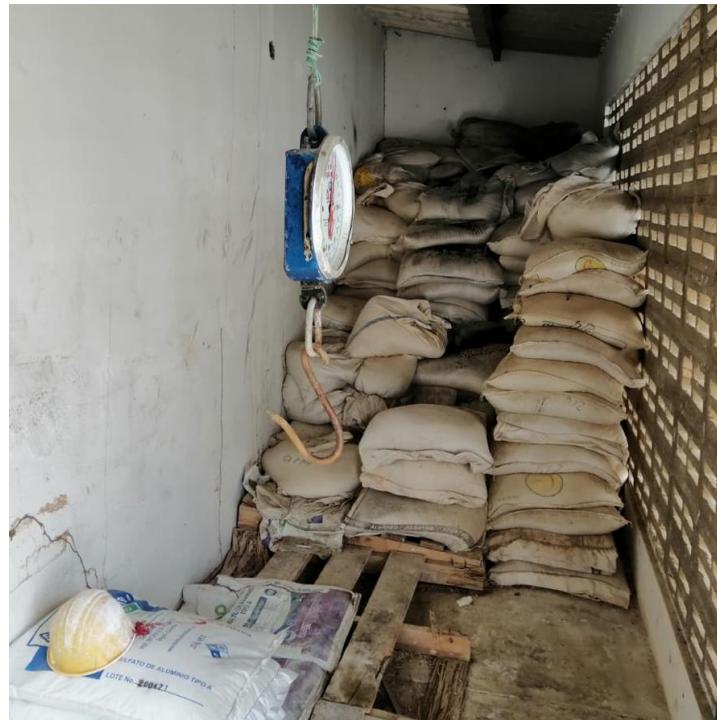
Este efecto también se aprecia en otros espacios de almacenamiento.

Imagen 5. Zona de almacenamiento.

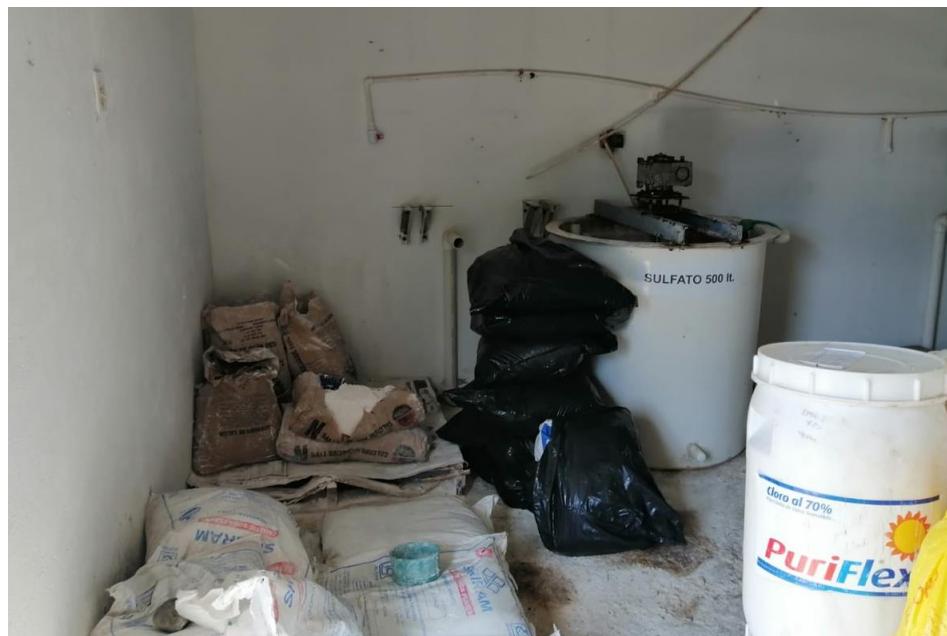
A continuación, se muestra otra imagen en donde se evidencia el contacto de los muros y la placa con sustancias químicas y el efecto de degradación que ha tenido sobre estos.

Imagen 6. Tanque de dosificación de sulfato e insumos almacenados.

En la imagen anterior también se puede ver un tanque que contiene cloro, este químico puede tener efectos nocivos en los elementos de concreto reforzado, debido a que el contacto de este químico causa la des pasivación de la armadura y su corrosión. El resultado de esto es una fisuración irregular en la superficie de los elementos de concreto [Ref. 2].

También se evidencian tuberías expuestas, las cuales son susceptibles a tener filtraciones y beneficiar el ataque de sulfatos a los elementos de concreto.

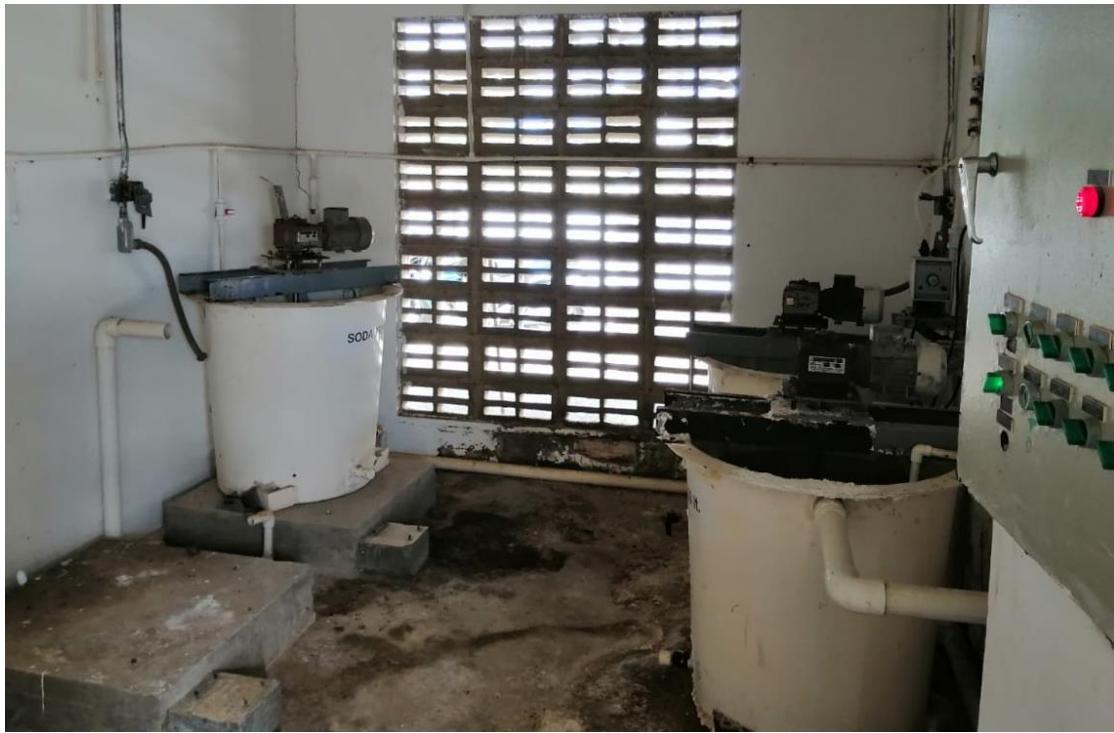
En el espacio donde se dosifican la soda así y el sulfato de aluminio presenta un deterioro mas que apreciable en la placa de piso y en las partes inferiores de los muros. En la siguiente imagen se puede ver de manera más clara este deterioro

Imagen 7. Cuarto de tanques de dosificación.

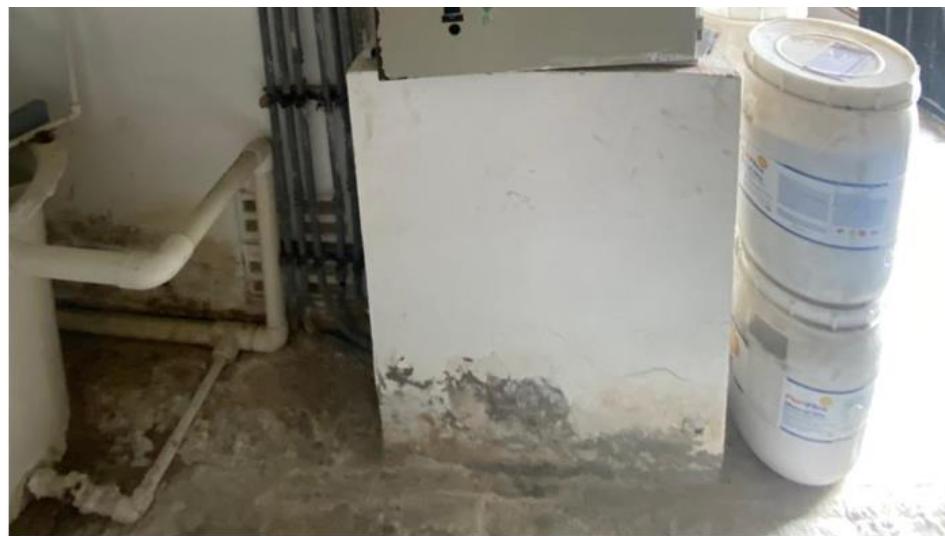
El deterioro de la parte inferior de los muros es mas notorio en las zonas cercanas a los tanques de dosificación, en especial, donde se tienen tuberías expuestas.

Imagen 8. Deterioro de muros y placa de concreto.

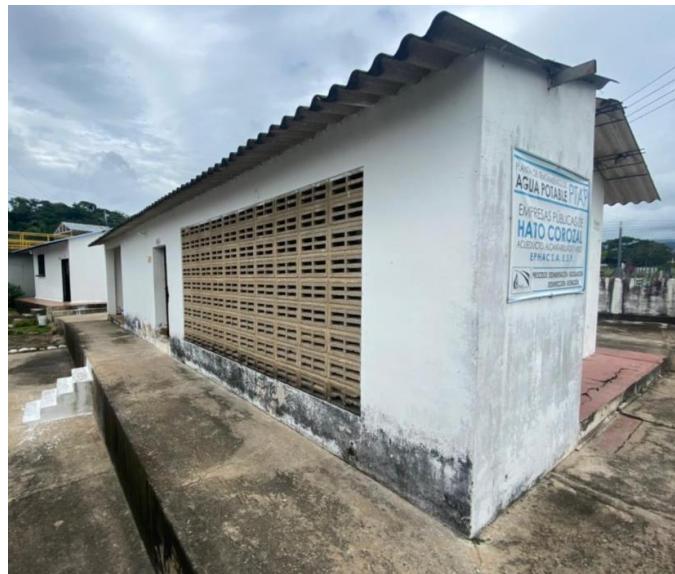
En la fachada también se presenta un deterioro en la parte inferior de los muros, factor que disminuye la resistencia de estos elementos.

Imagen 9. Deterioro de muros exteriores.

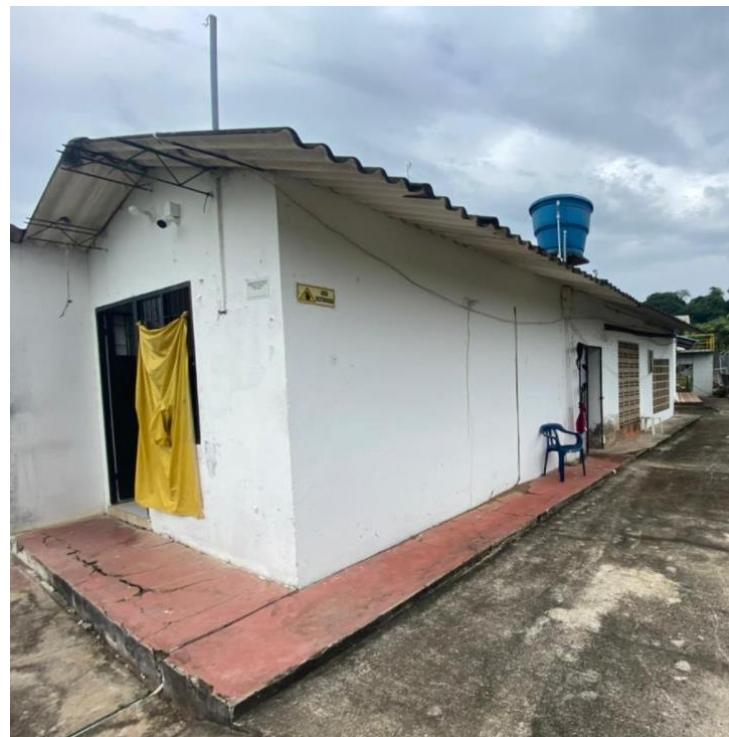
La placa en la parte exterior de la caseta presenta fisuras de una envergadura importante que suponen un bajo desempeño mecánico y una baja durabilidad.

Imagen 10. Grietas en la placa de contrapiso exterior.

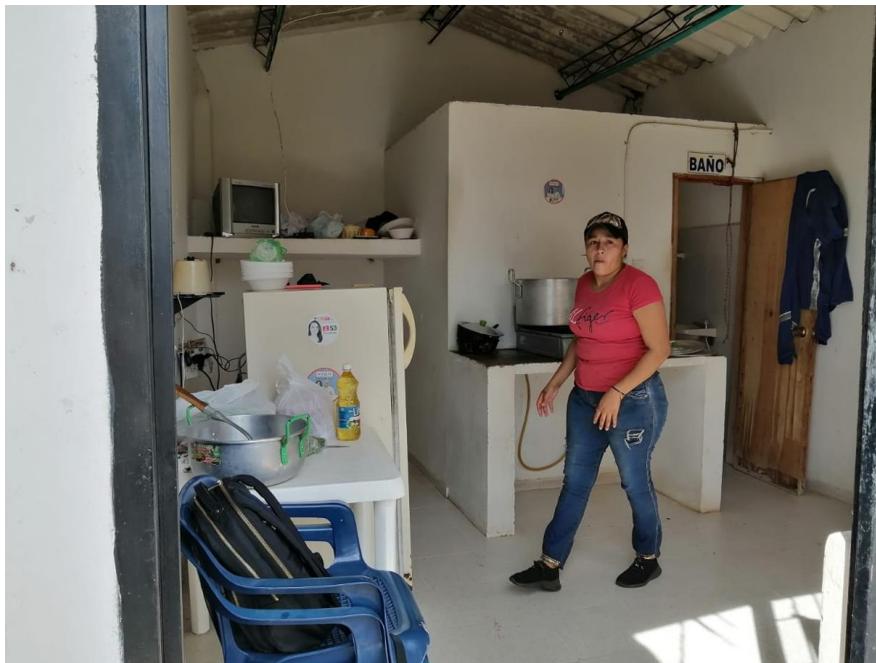
La siguiente fotografía es de la cocina y el baño usados por los operarios de la PTAP. Se puede evidenciar una mala distribución de los espacios, no se puede hacer uso de la cocina de forma cómoda y no hay un lugar adecuado para comer.

Imagen 11. Cocina actual de la caseta.

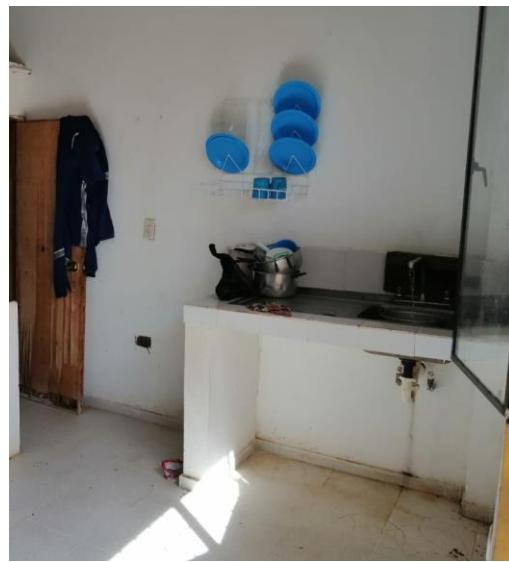
El espacio del lavaplatos no tiene las dimensiones necesarias para un uso cómodo de este y para los requerimientos de los trabajadores de la PTAP.

Imagen 12. Espacio de lavaplatos.

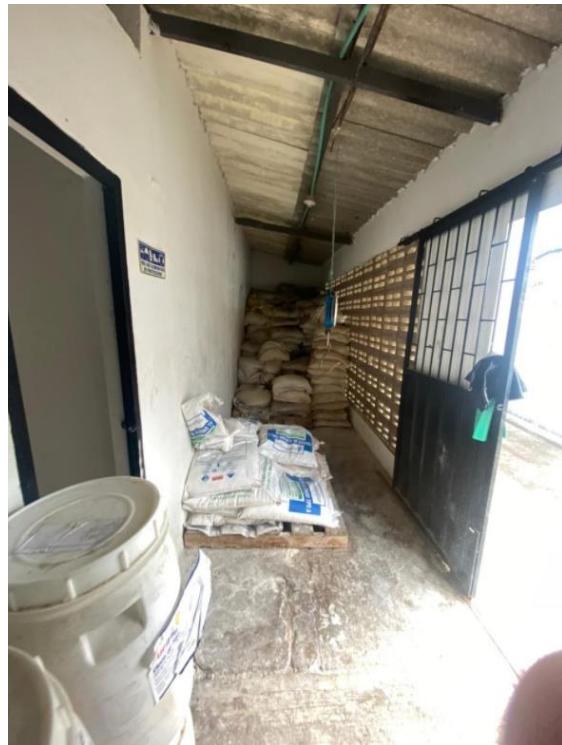
En la siguiente imagen se ve uno de los espacios destinados al almacenamiento de los productos químicos. En esta imagen se ve que el espacio no es el adecuado para un correcto almacenamiento y tampoco para sacar de este espacio los insumos que se requieran en la operación de la PTAP.

Imagen 13. Zona de almacenamiento.

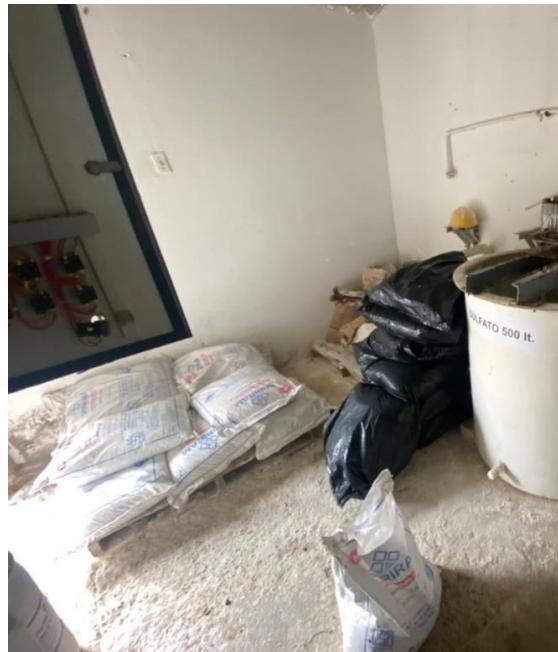
De hecho, el espacio de almacenamiento se ha tornado insuficiente, por lo que se han destinado otros espacios para este fin, situación que dificulta la realización de las labores de la planta de tratamiento.

Imagen 14. Insumos fuera de los espacios de almacenamiento.

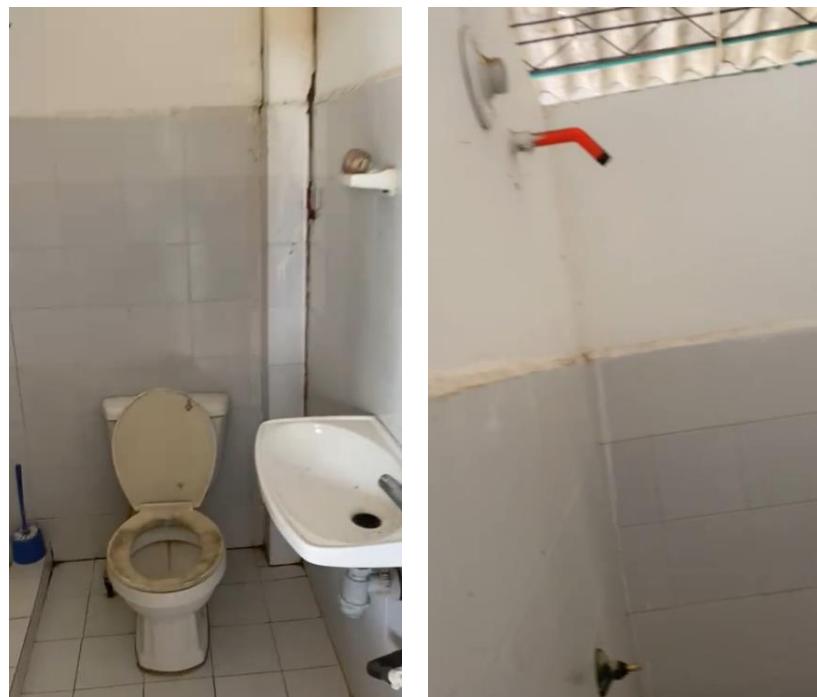
El baño de la caseta se encuentra en un mal estado debido a la falta de mantenimiento, haciendo que este caso no sea cómodo para ser usado por los empleados de la PTAP.

Imagen 15. Baño actual de la edificación.

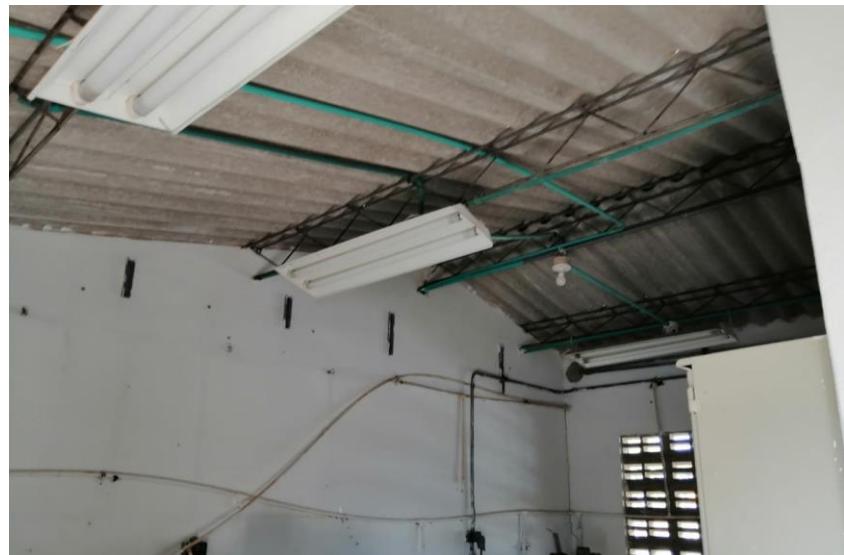
Las instalaciones eléctricas se han colocado de forma deficiente, su trazado esta expuesto y esto también dificulta en algunos sectores de la edificación el correcto desempeño de las labores de la PTAP

Imagen 16. Instalaciones eléctricas expuestas.

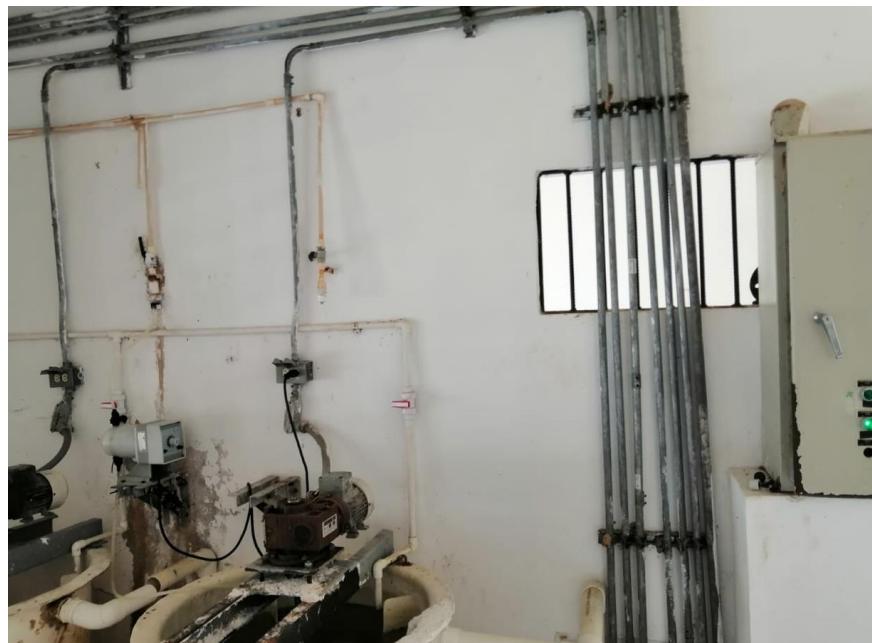
Imagen 17. Tuberías e instalaciones eléctricas expuestas.

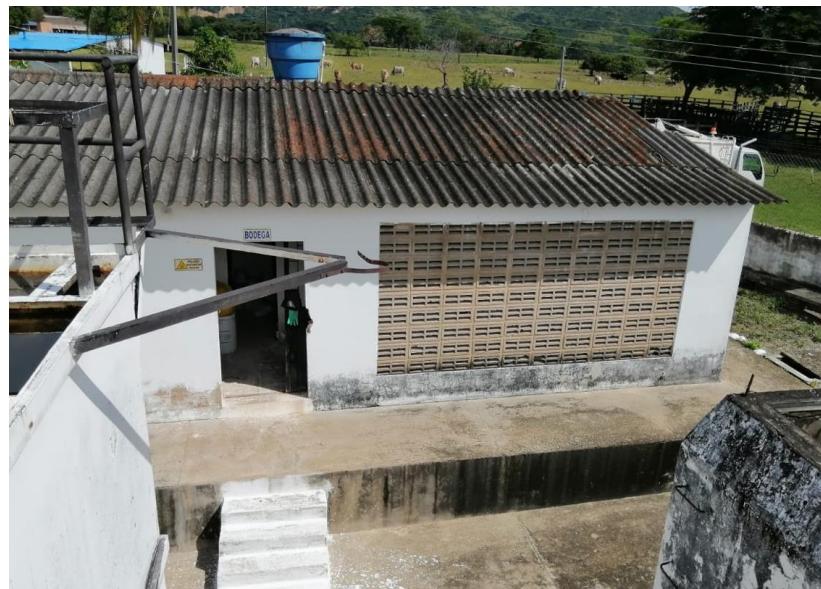
La cubierta se instaló con tejas de asbesto cemento, las cuales ya presentan un deterioro apreciable, además, como es bien sabido, este material es cancerígeno y provocar otras afecciones en los pulmones, laringe y ovarios.[Ref. 3]

Imagen 18. Vista elevada de la caseta.

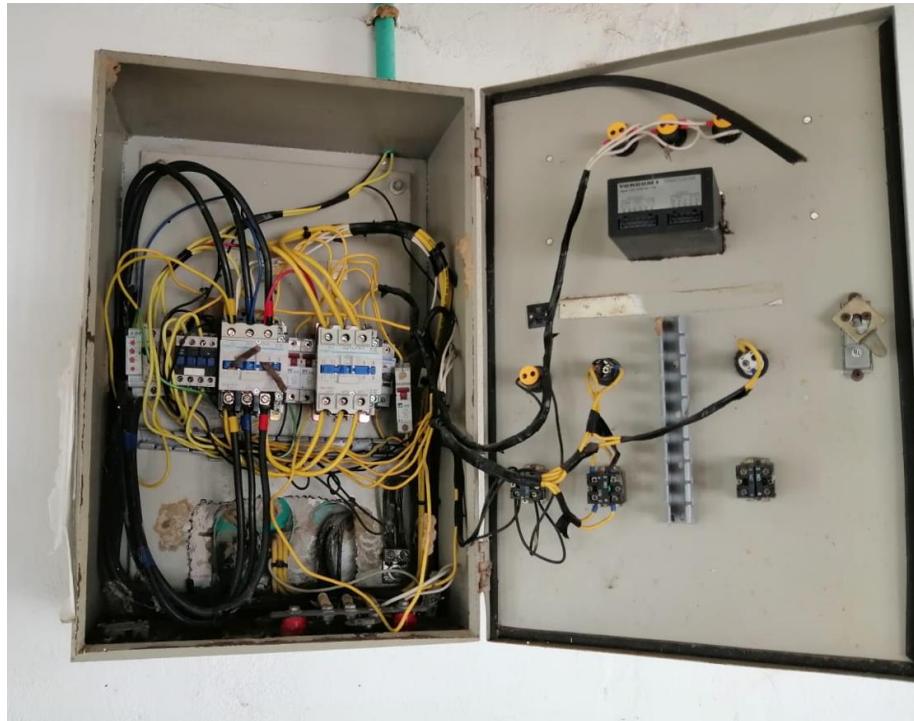
En lo referente a las instalaciones eléctricas, los trabajadores de la PTAP han señalado la ocurrencia de cortos circuitos que comprometen la operación de la planta de tratamiento.

En la siguiente imagen se muestra el estado actual de uno de los tableros de control de la caseta. Es claro que la distribución del cableado y la conservación de este tablero no es las apropiadas.

Imagen 20. Tablero de control.
