Hato Corozal, noviembre 18 de 2021

**Ref.: INFORME DEL ESTADO ACTUAL DE LA INFRAESTRUCTURA DEL AULA ESCOLAR**

VERIFICACIÓN DEL ESTADO ACTUAL DEL AULA ESCOLAR UBICADA EN EL INSTITUTO ANTONIO MARTINEZ DELGADO”

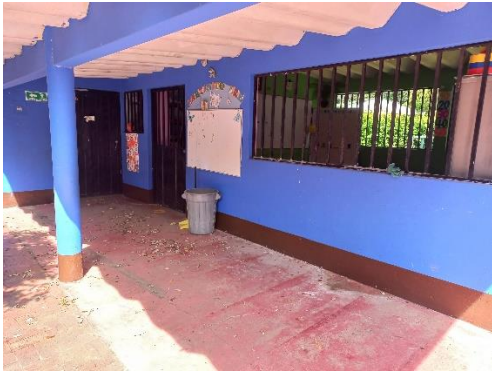
Foto 1: Aula escolar de la Institución educativa Antonio Martinez

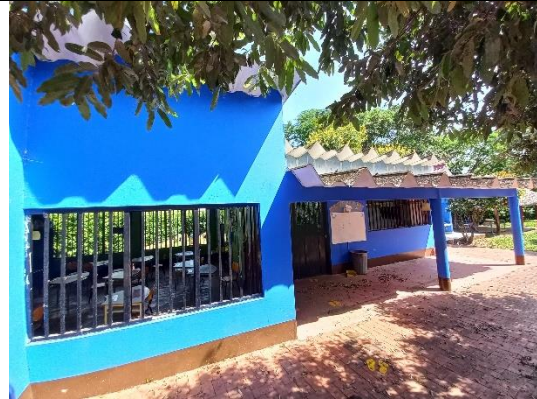
Foto 2: Fachada de las instalaciones.

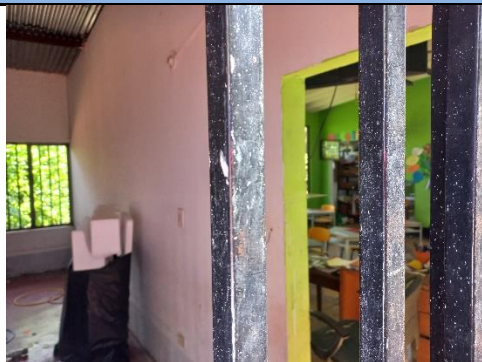
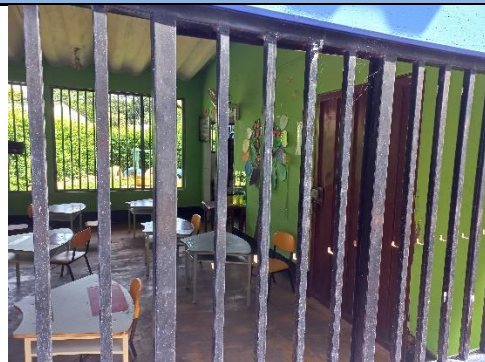
- ❖ A simple vista el estado general, la calidad y mantenimiento de la edificación es regular, se debe lavar y raspar muros y pintura.
