Hato Corozal (cas) noviembre 2021

Objeto

Solicitud por parte de los habitantes del municipio de Hato Corozal para inclusión de nuevos tramos viales que no estaban dentro del mantenimiento inicial que se ejecuta por parte de la administración municipal a las vías urbanas más deterioradas.

Diagnóstico de las vías

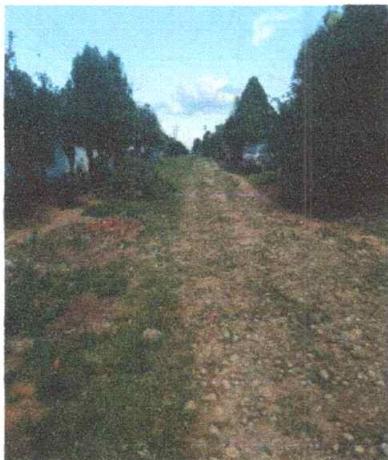
ABSCISA	DESCRIPCION	MATERIALES
Calle 9 entre carreras 10 A 11 Y 12 A 16

Presenta baches y el agua se queda en la vía presentando hundimiento y deteriorando su estructura, esta calle es de aproximadamente de 18 metros de ancha por 400 metros de larga	Se necesitan escarificar y conformación con su respectivo sellado, material de subbase no mayor a 2 pulgadas

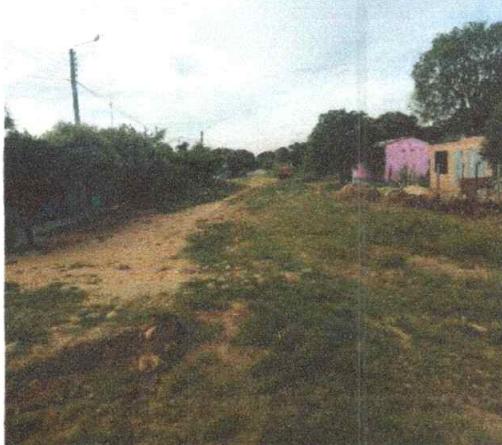
ABSCISA	DESCRIPCION	MATERIALES
Carrera 17 entre calles 2 A 6

Presenta baches y deterioro en toda la vía tiene un ancho aproximado de 21 metros de ancha por 240 de larga.	Se necesita material de subbase no mayor a 2", escarificar y conformación de la banca con su respectivo sellado.
Calle 5 entre carrera 12 a 19

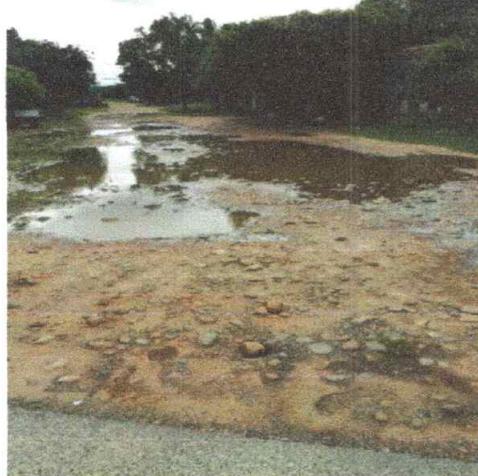
Presenta hundimiento por la falta de mantenimiento y la erosión causada por el trafico y las continuas lluvias, longitud aproximada de 20x500 metros	Se necesita material de subbase no mayor a 2", escarificar y conformación de la banca con su respectivo sellado.
Carrera 18 entre calles 3 a 4

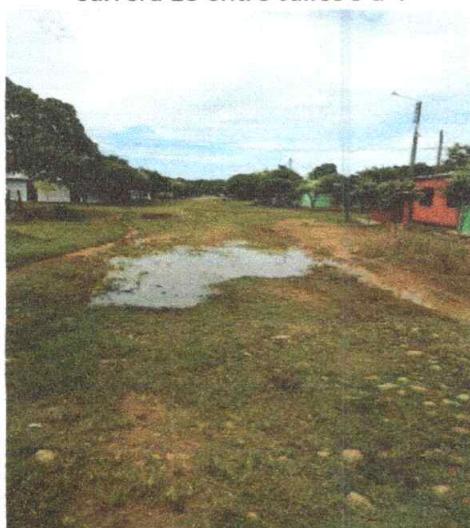
Presenta hundimiento por la falta de mantenimiento y la erosión causada por el tráfico y las continuas lluvias ancho aproximado de 20 de ancho por 80m de largo	Se necesita material de subbase no mayor a 2", escarificar y conformación de la banca con su respectivo sellado.

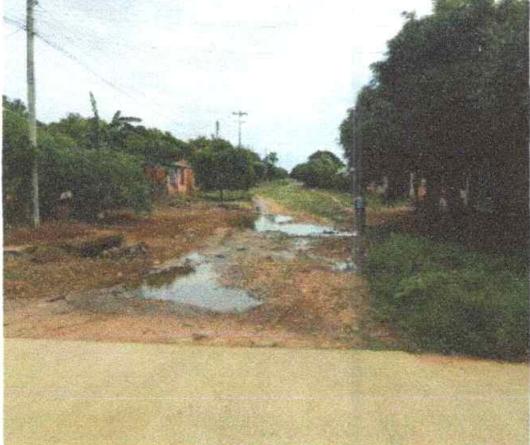
ABSCISA	DESCRIPCION	MATERIALES
Calle 6 entre carrera 12 a 15 y 18 a 19

Se observan baches y presenta hundimiento de la banca formando fallo a causa de la erosión causada por las continuas lluvias y el tráfico de vehículos, un total aproximado de 20x300 metros	Se necesita material de subbase, escarificar y conformación de la banca con su respectivo sellado y limpiar descole existente.
Calle 3 entre carrera 15 a 17

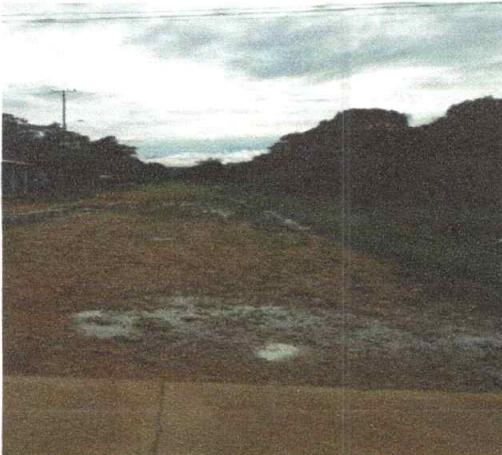
Se observan baches y presenta hundimiento de la banca formando fallo a causa de la erosión causada por las continuas lluvias y el tráfico de vehículo, longitud aprox 20x160m	Se necesita material de subbase no mayor a 2", escarificar y conformación de la banca con su respectivo sellado.
carrera 4 entre calle 13 a 14

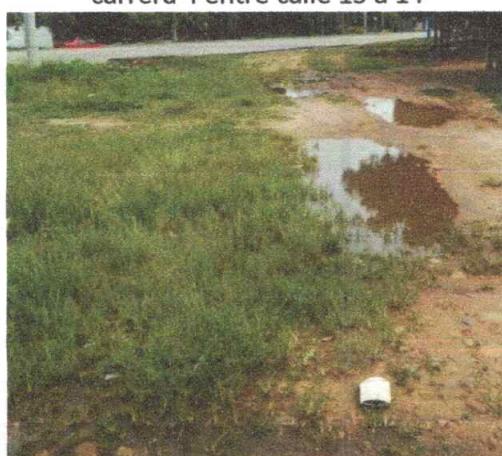
Se observan baches y presenta hundimiento de la banca formando fallo a causa de la erosión causada por las continuas lluvias y el tráfico. longitud aprox 20x160m	Se necesita material de subbase no mayor a 2", escarificar y conformación de la banca con su respectivo sellado.

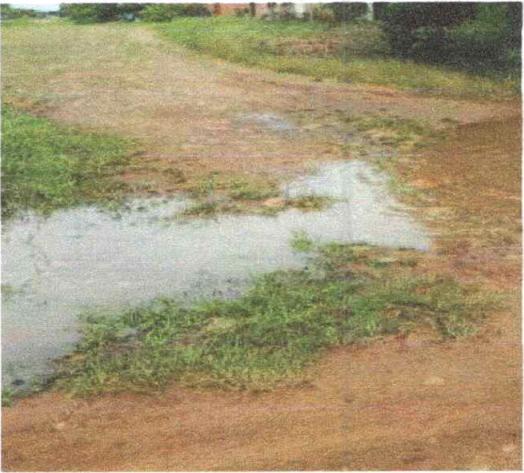
ABSCISA	DESCRIPCION	MATERIALES
Calle 2 entre carrera 15 a 16

Se observan baches y presenta hundimiento de la banca formando fallo a causa de la erosión causada por las continuas lluvias y el tráfico de vehículos, aproximadamente 20x80metros	Se necesita material de subbase no mayor a 2", escarificar y conformación de la banca con su respectivo sellado.
Calle 11 entre carrera 5 a 7

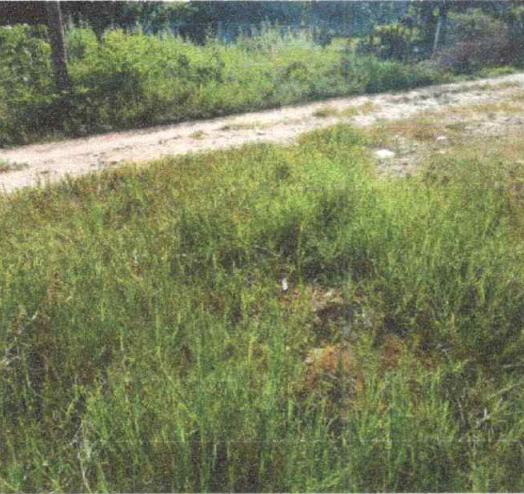
Se observan baches y presenta hundimiento de la banca formando fallo a causa de la erosión causada por las continuas lluvias. Longitud aprox. De 20x160 metros	Se necesita material de subbase no mayor a 2", escarificar y conformación de la banca con su respectivo sellado.
carrera 1 entre calles 13A a diagonal 12

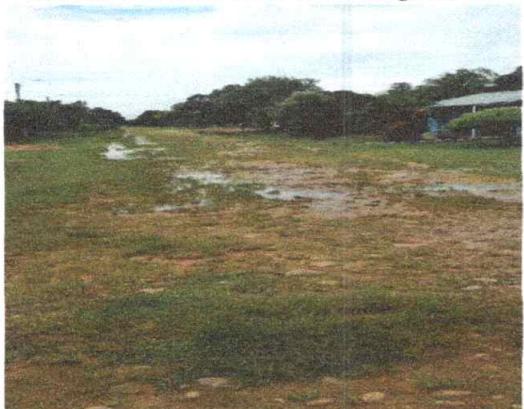
Se observan baches y presenta hundimiento de la banca formando fallo a causa de la erosión causada por las continuas lluvias y el trafico de vehículos,	Se necesita material de subbase no mayor a 2", escarificar y conformación de la banca con su respectivo sellado.

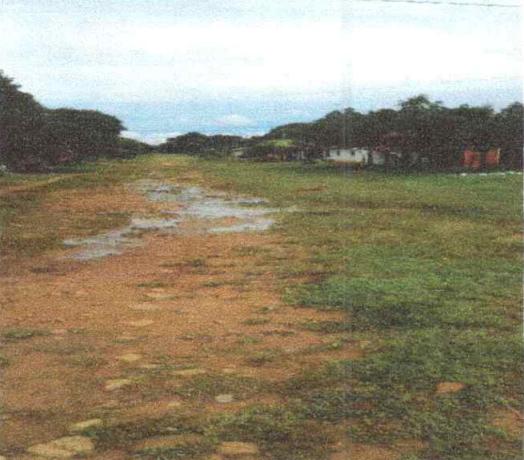
ABSCISA	DESCRIPCION	MATERIALES
carrera 14 entre calle 7 a 9

Se observan baches y presenta hundimiento de la banca formando fallo a causa de la erosión causada por las continuas lluvias y el tráfico, longitud aproximada de 20x160 metros.	Se necesita material de subbase no mayor a 2", escarificar y conformación de la banca con su respectivo sellado.
Calle 1 entre carrera 15 a vía marginal

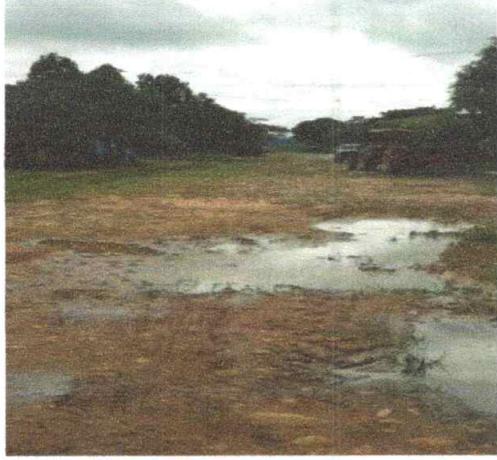
Se observan baches y presenta hundimiento de la banca formando fallo a causa de la erosión causada por las continuas lluvias y el tráfico, longitud aproximada de 20x30 metros	Se necesita material de subbase no mayor a 2", escarificar y conformación de la banca con su respectivo sellado.
carrera 2 entre calle 12 a 13A

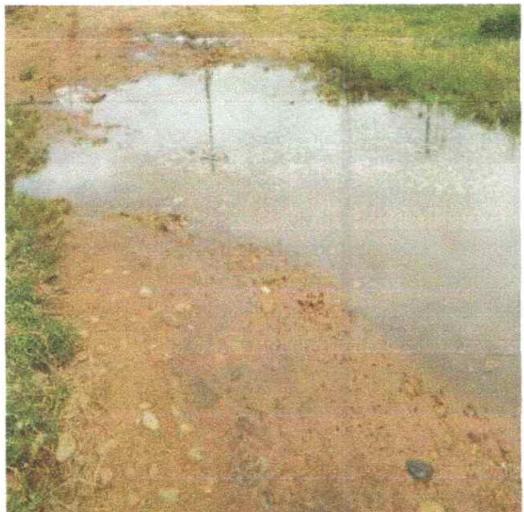
Se observan baches y presenta hundimiento de la banca formando fallo a causa de la erosión causada por las continuas lluvias y el tráfico de vehículos,	Se necesita material de subbase no mayor a 2", escarificar y conformación de la banca con su respectivo sellado.

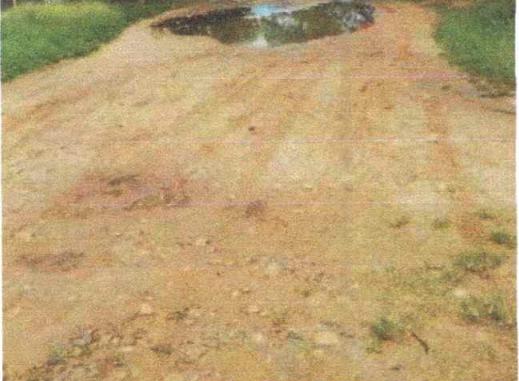
ABSCISA	DESCRIPCION	MATERIALES
carrera 16 entre calle 9 y marginal	<p>

</p> <p>Se observan baches y presenta hundimiento de la banca formando fallo a causa de la erosión causada por las continuas longitud aprox. De 20x540 metros</p>	Se necesita material de subbase no mayor a 2", escarificar y conformación de la banca con su respectivo sellado.
carrera 10 entre calle 13 a 14	<p>

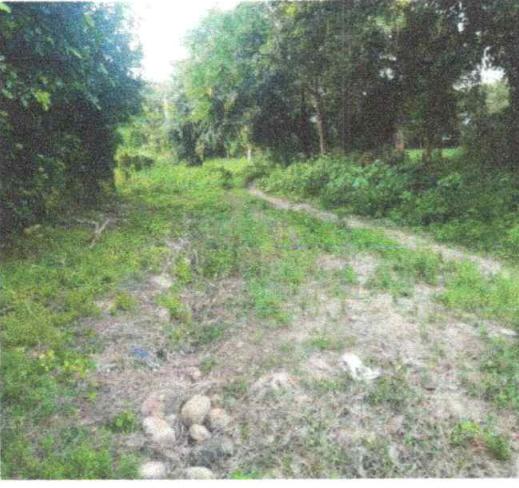
</p> <p>Se observan baches y presenta hundimiento de la banca formando fallo a causa de la erosión causada por las continuas lluvias y el tráfico de vehículos, aproximadamente 20x 80 metros</p>	Se necesita material de subbase no mayor a 2", escarificar y conformación de la banca con su respectivo sellado.
Calle 10 entre carrera 5 a 6	<p>

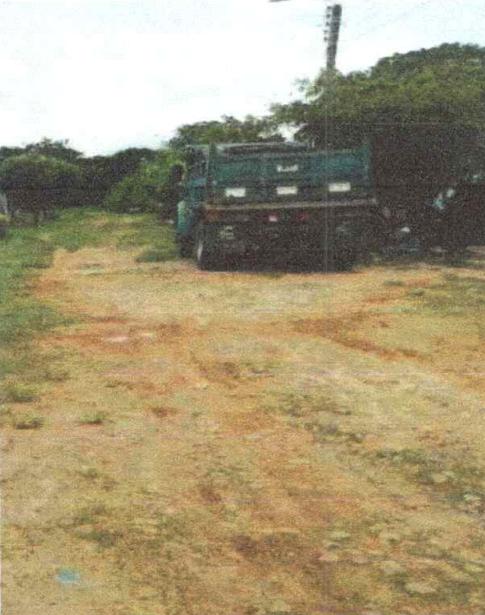
</p> <p>Se observan baches y presenta hundimiento de la banca formando fallo en un tramo de aproximadamente 50 ml, longitud aproximada de 20x80 metros</p>	Se necesita material de subbase no mayor a 2", escarificar y conformación de la banca con su respectivo sellado.

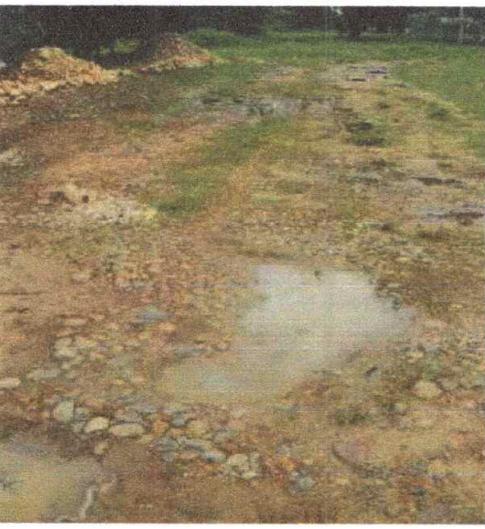
ABSCISA	DESCRIPCION	MATERIALES
carrera 5 entre calle 13 a 14

Se observan baches y presenta hundimiento de la banca formando fallo a causa de la erosión causada por las continuas lluvias y el tráfico de vehículos, longitud aproximada de 20x80 metros	Se necesita material de subbase no mayor a 2", escarificar y conformación de la banca con su respectivo sellado.
Todo el barrio de villa juliana

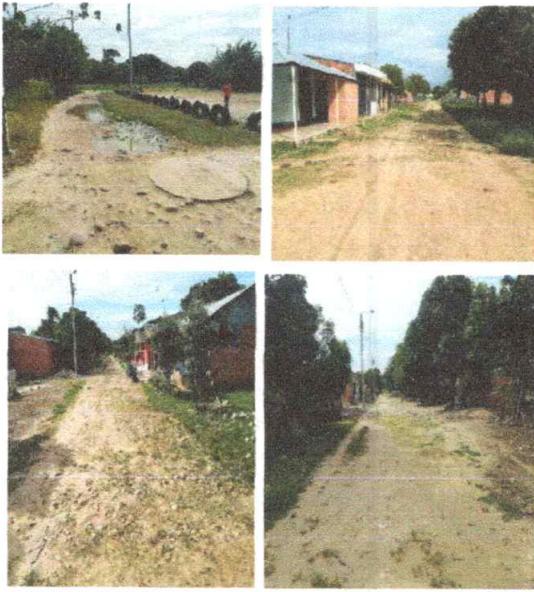
Se observan baches y presenta hundimiento de la banca formando fallo a causa de la erosión causada por las continuas lluvias y el tráfico de vehículos, longitud aproximada de 8x1600metros	Se necesita material de subbase no mayor a 2", escarificar y conformación de la banca con su respectivo sellado.
