INFORME DE VISITA DE INSPECCIÓN OCULAR

FECHA: 06 DE MARZO 2019.

UBICACIÓN: CAÑO LAS GUAMAS.

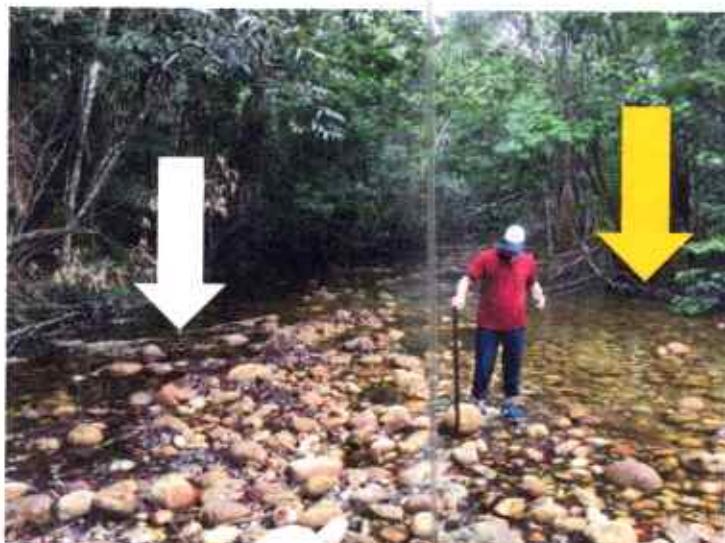
1. Se observa que la quebrada Las Guamas toma el cauce (amarillo) cercano a las laderas de montaña en su mayor proporción, lo que ha ocasionado erosiones y arrastre de grandes cantidades de material aluvial y en menor proporción sigue el cauce (blanco) antiguo, con un caudal reducido aguas abajo.

Fotografía 1. División del cauce. Coordenadas: 06° 08'23.6" N - 071°52'22.9" W

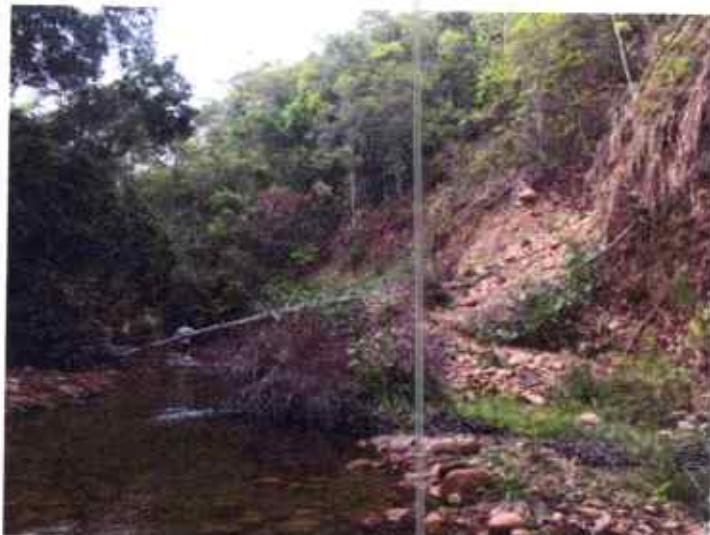
2. En la fotografía 2, se evidencia que las crecientes de la cañada han socavado el cerro, por su paso obligatoria demasiado cerca, generando arrastre de material, además obstrucción en el cauce por material vegetal sobre el cauce normal de la cañada Las Guamas, alterando el caudal.

Fotografía 2. Socavación del cerro. Coordenadas: 06° 08'25.8" N - 071°52'21.3" W

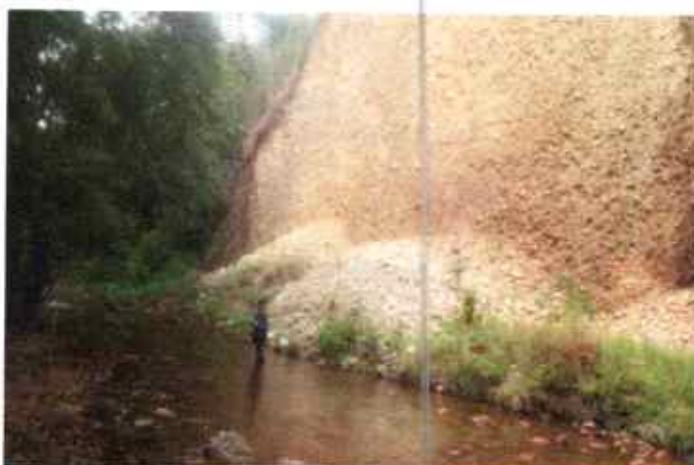
3. Se observa la fuerte erosión hídrica, además de cantidad de material, producto de un derrumbe de la montaña.

Fotografía 3. Socavación del cerro. Coordenadas: 06° 08'26.6" N - 071°52'17.6" W

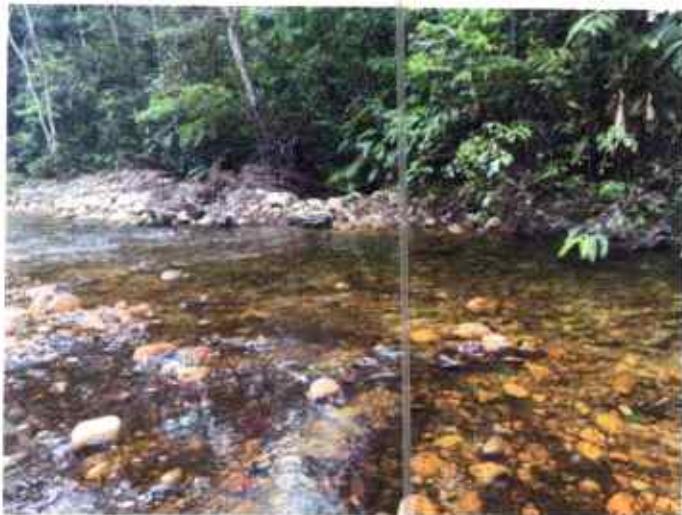
4. En este punto el caño abandonó totalmente su cauce original y se desvió por el sector que muestra en la fotografía, sin embargo las condiciones del terreno permiten una pendiente similar a la del antiguo cauce, en este punto es viable que el caño vuelva a su cauce antiguo y se aleje de la montaña, esto permitiría que las fuertes crecientes amortigüen con el bosque.

Fotografia 4. Desvió de cauce. Coordenadas: 06° 08'25.6" N - 071°52'08.9" W

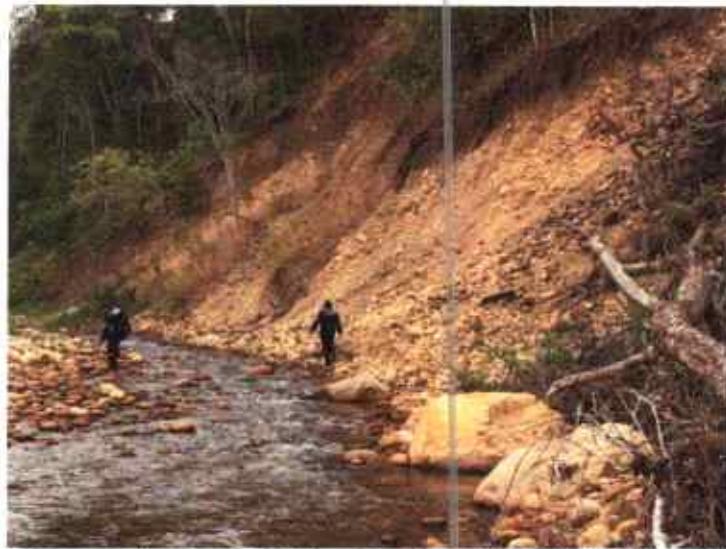
5. Se evidencia erosión causada por la escorrentía en tiempos de lluvias intensas y la falta de material vegetativo sobre la falda de la montaña y que hace mas susceptible el terreno a posibles avalanchas o desprendimiento de la montaña cambiando de forma inesperada la dirección del cauce normal, siendo este hecho peligroso e impredecible de la naturaleza.

Fotografia 5. Socavación y Erosión Hídrica. Coordenadas: 06° 08'31.0"N - 71°52'03.40" W

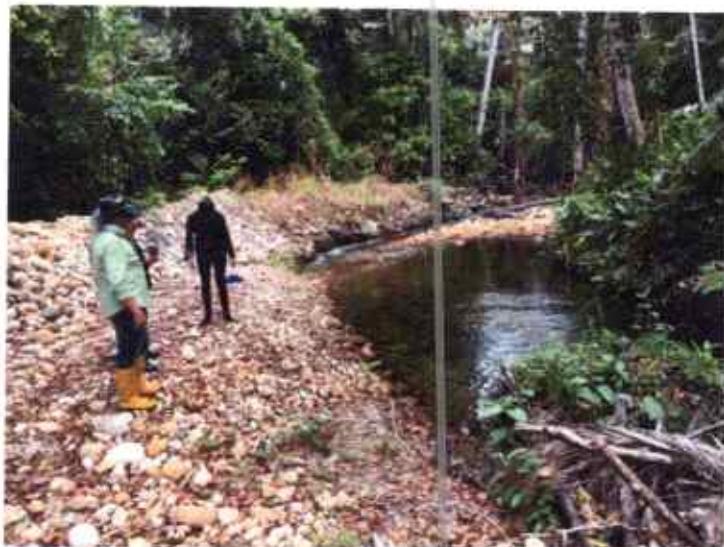
6. Se adelantaron trabajos en conjunto con la Empresa de Servicios Públicos EPHAC y la comunidad de La Capilla, sobre la margen de la cañada Las Guamas, construyendo un jarillón que mitigo en gran parte el impacto invernal, pero que a la fecha evidencia su desgaste por crecientes súbitas, en la temporada invernal del

Fotografía 6. Jarillon. Coordenadas: 06° 08'33.80"N - 71°51'48.9" W

año anterior. Por lo tanto se hace necesario de manera urgente reforzar el jarillon para seguir protegiendo el cauce normal aguas abajo y no presentar emergencia alguna que afecte la prestación del servicio de acueducto al casco urbano del municipio.

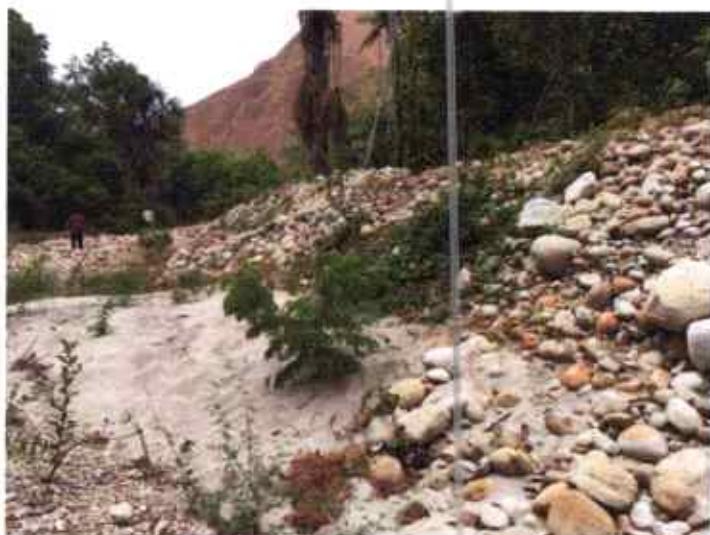
7. De forma similar con el punto anterior, en los trabajos adelantados por la Administración Municipal, con el apoyo de la Empresa de Servicios Públicos EPHAC y la comunidad, en enero del año 2018, se realizó un jarillon en este punto, se requiere reforzarlo con el fin de mantener el cauce en la misma dirección.

Fotografía 7. Jarillon. Coordenadas: 06° 08'42.40"N - 71°51'46.1" W

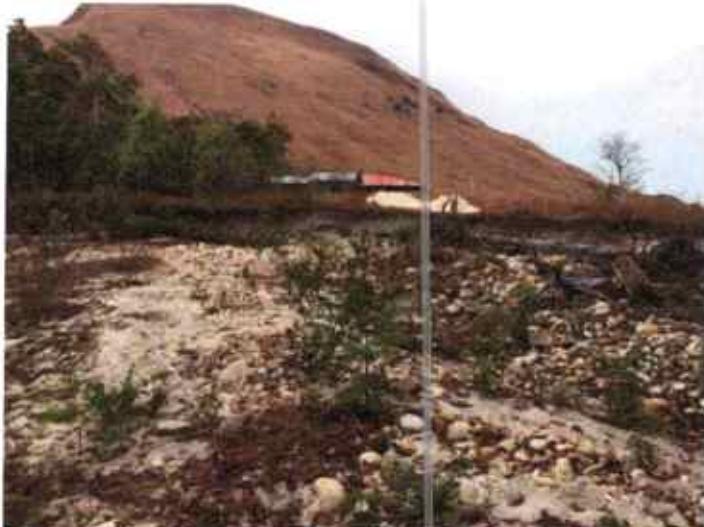
8. Punto en donde aguas debajo de la cañada Las Guamas, se presenta una desviación importante del afluente hacia la zona izquierda, generando un ensanchamiento en el cauce y disminuye el caudal de agua que se dirige a la bocatoma del acueducto municipal, como se evidencia en la fotografía actualmente cuenta con poca agua por los trabajos adelantados en el año 2018, si el agua recupera este cauce pueda llegar a afectar la vivienda, los pastos y un cultivo de piña de más de 45 mil plántulas y dejar el sistema de acueducto sin fuente abastecedora.

Fotografía 8. Antiguo cauce. Coordenadas: 06°08'44.9"N - 071°51'46.6"W

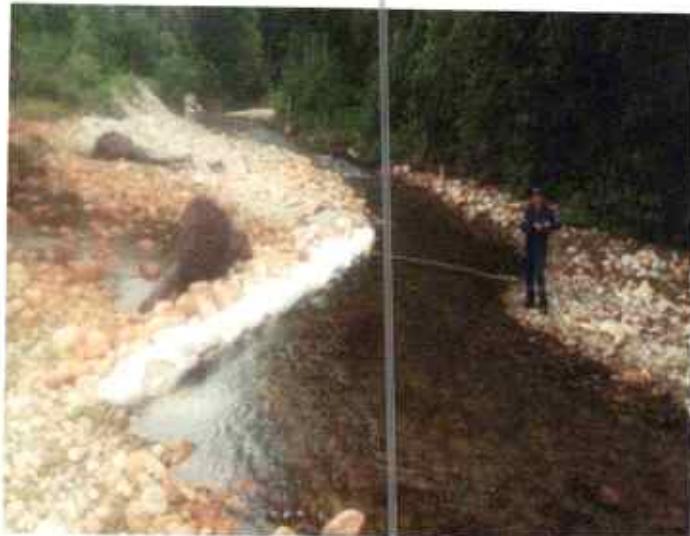
9. De forma similar con el punto anterior, en los trabajos adelantados por la Administración Municipal, con el apoyo de la Empresa de Servicios Públicos EPHAC y la comunidad, se realizó el reencauzamiento del cuerpo hídrico hacia la dirección de la bocatoma, aunque el agua pasa de forma fluida actualmente, se requiere con urgencia reforzar jarillon o realizar la obra más conveniente para que el agua mantenga su curso normal hacia el sistema de acueducto municipal.

Fotografía 9. Cauce que conduce al acueducto: 06° 08'45.90"N - 71°51'46.2" W
