NIT.800012638-2	ALCALDIA MUNICIPAL HATO COROZAL-CASANARE	Código	PA-GD-P1-F1
		Versión	02
		Fecha	22-06-2015
	INFORME TECNICO		
Página 1 de 8

OBJETO: CONSTRUCCION DE JARILLONES PARA PRESERVAR Y MANTENER EL CAUDAL DE LA MICRO CUENCA LAS GUAMAS FUENTE ABASTECEDORA DEL SISTEMA DE ACUEDUCTO DEL CASCO URBANO DEL MUNICIPIO DE HATO COROZAL – CASANARE.

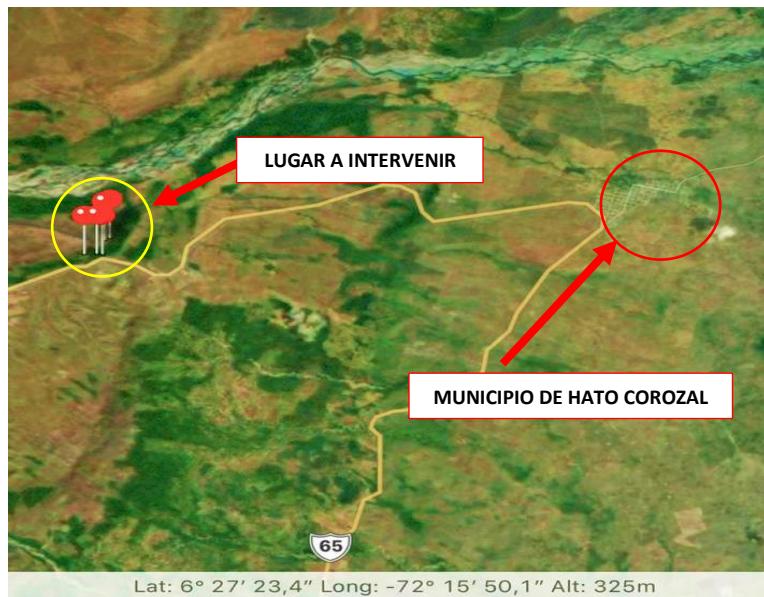
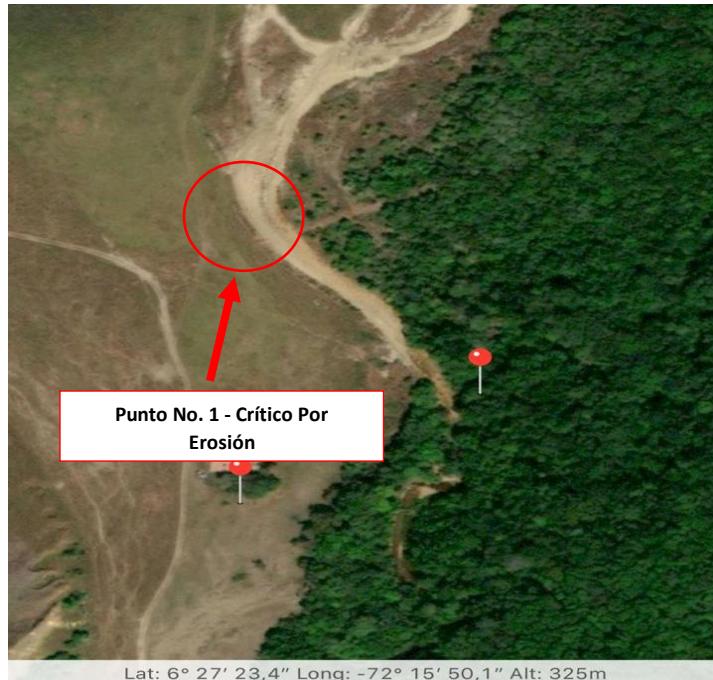
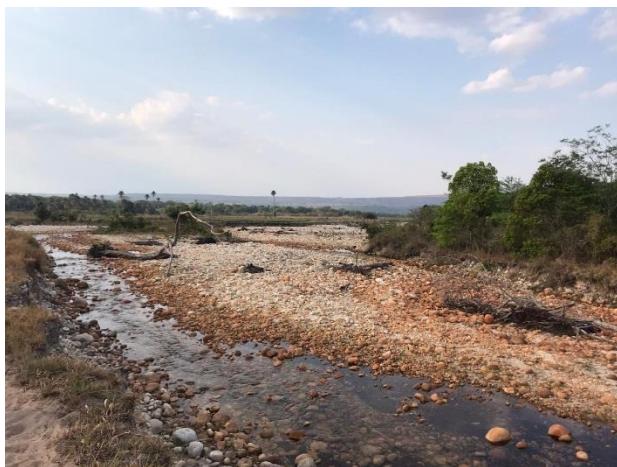
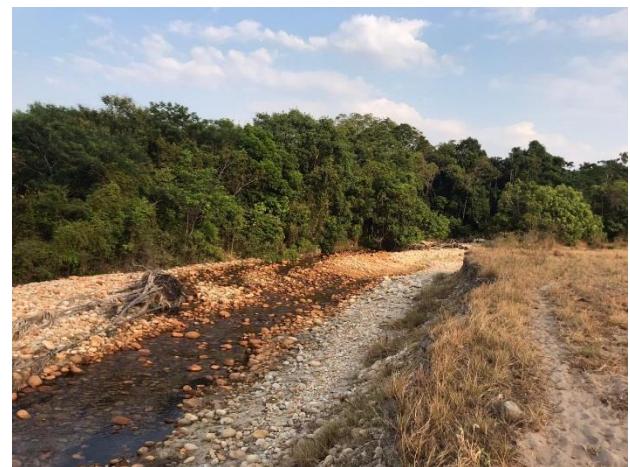
Punto No. 1 - Se debe realizar la canalización de la quebrada en aproximadamente 100 ML, garantizando de esta manera que el agua retome su cauce natural y no siga erosionando los terrenos aledaños a la bocatoma o punto de captación, destruyendo cultivos y predios vecinos.

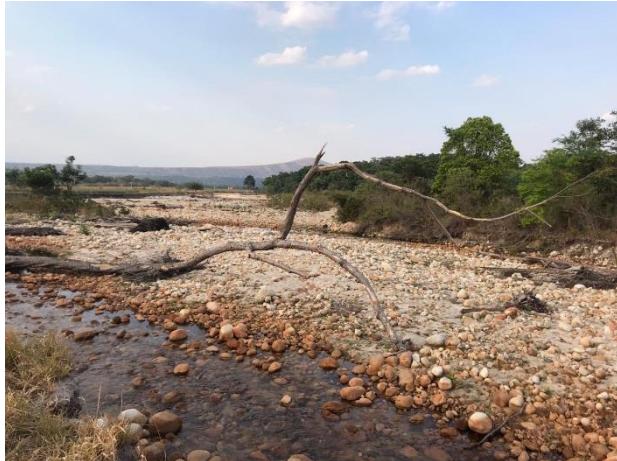
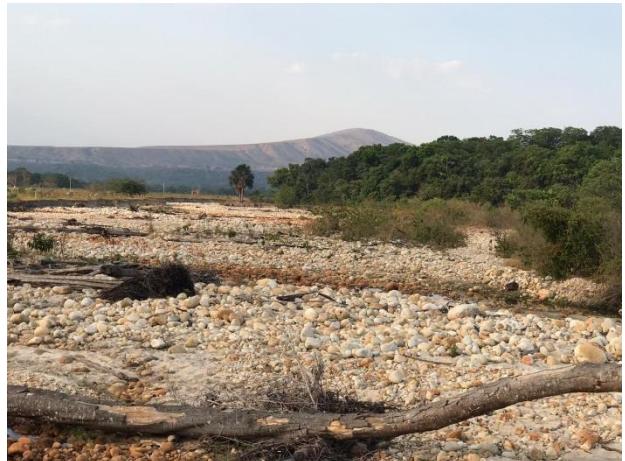
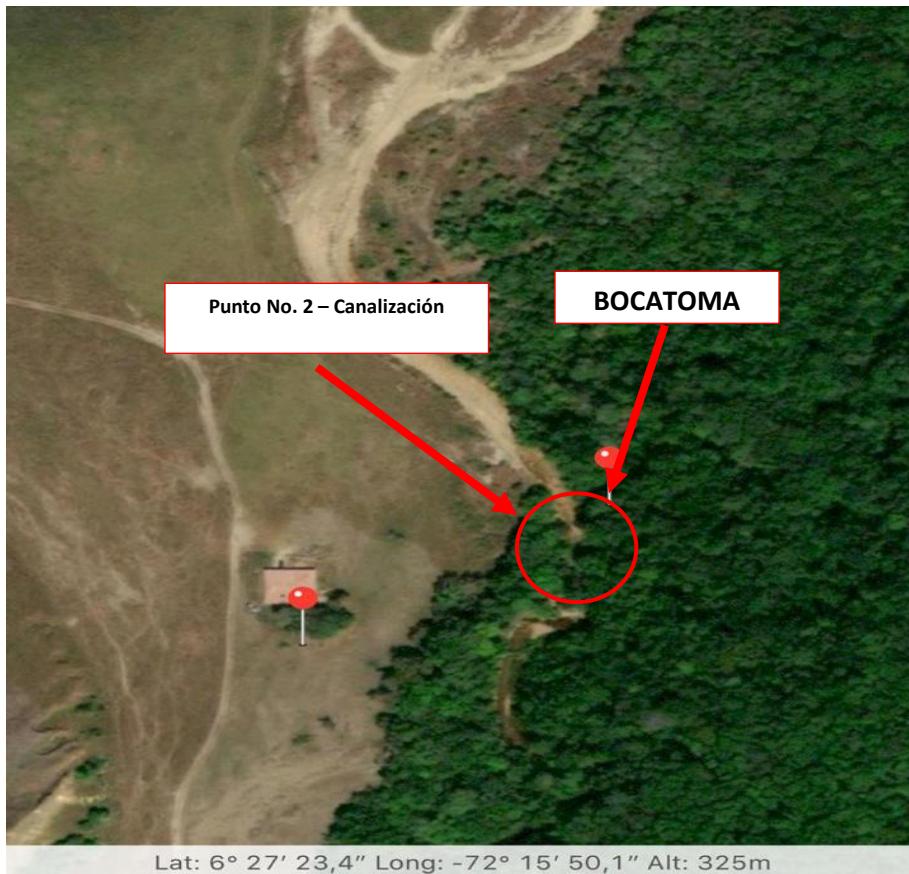
Punto No. 2 - Se debe realizar el dragado y canalización de este punto, teniendo en cuenta que desde este lugar se realiza el encausamiento de las aguas que llegan al punto de captación principal o bocatoma, se evidencia que actualmente existe una repisa construida de manera artesanal por personal del acueducto, lo cual ante una inminente aumento del caudal por lluvias en la parte alta de la quebrada, puede derribar dicha canalización, afectando la captación normal y ocasionando desabastecimiento.

Debido a esto se debe realizar la canalización y encausamiento de la quebrada en aproximadamente 120 ML, garantizando de esta manera que el flujo normal de agua hacia la bocatoma.

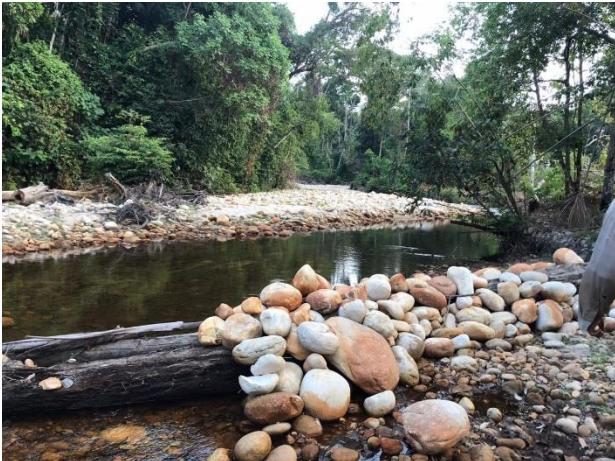
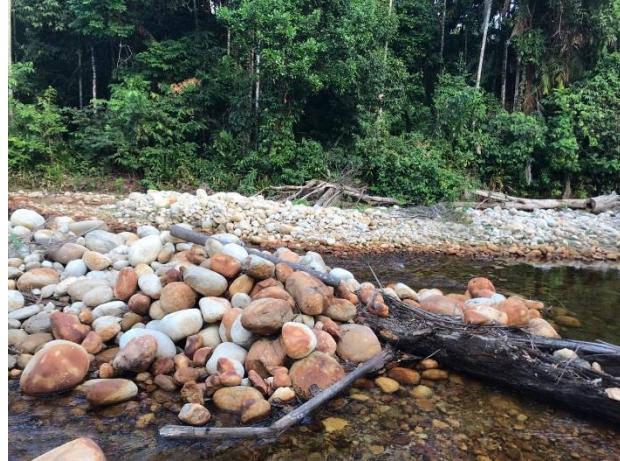
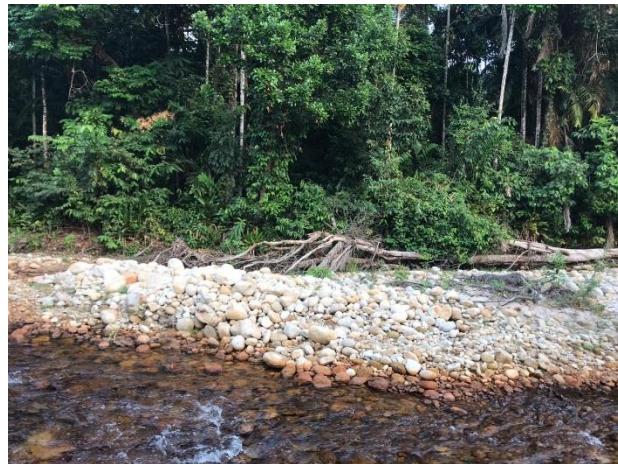
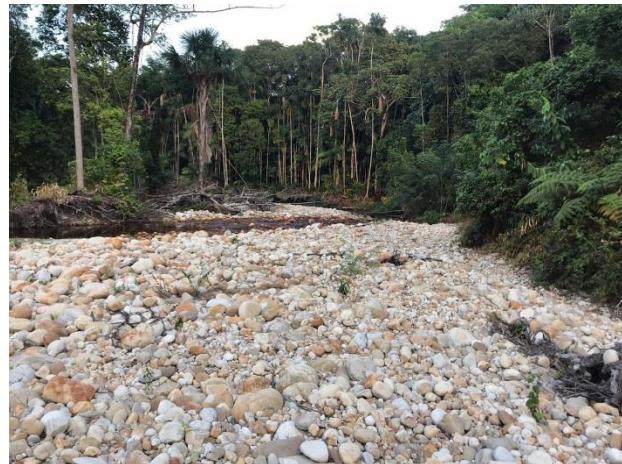
Punto No. 3 - Se debe realizar el dragado y canalización de este punto, teniendo en cuenta que debido a las crecientes en la temporada invernal arrastro un alto volumen de material rocoso y vegetal, lo cual obstruye el cauce natural de la quebrada y obliga a esta a fluir por distintos ramales, causando afectaciones en

predios y vías de acceso. Debido a esto se debe realizar la canalización y encausamiento de la quebrada en aproximadamente 120 ML, garantizando de esta manera que el flujo retorne con normalidad a su cauce natural.

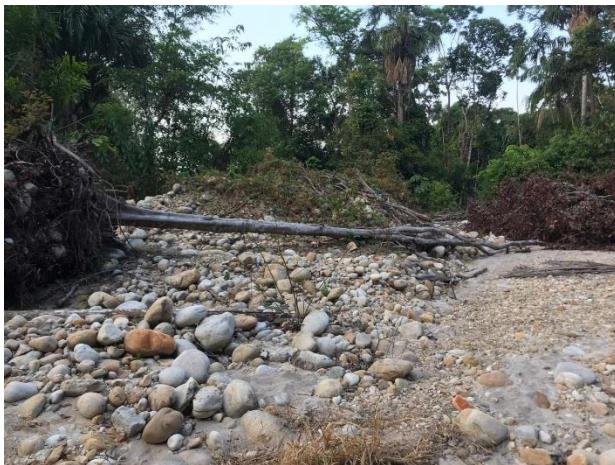
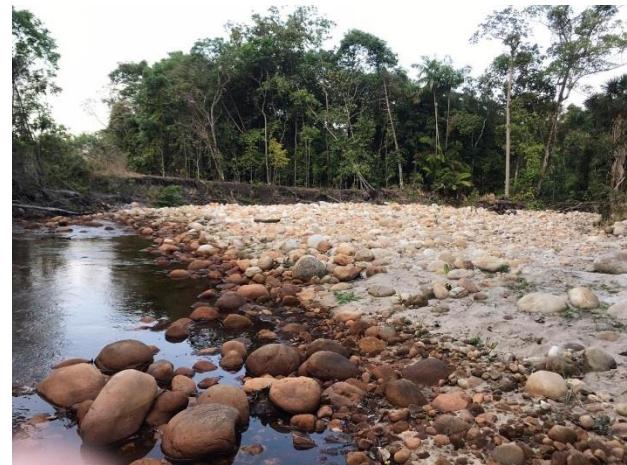
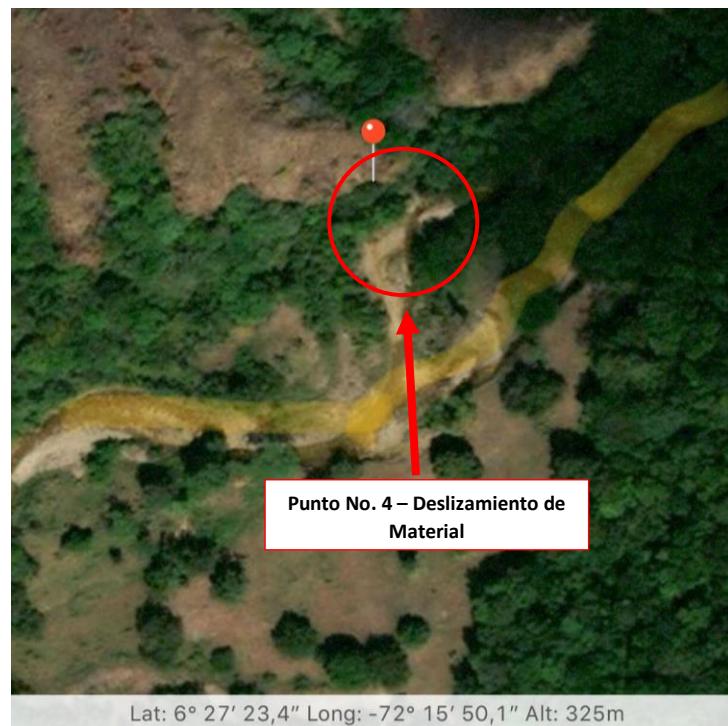
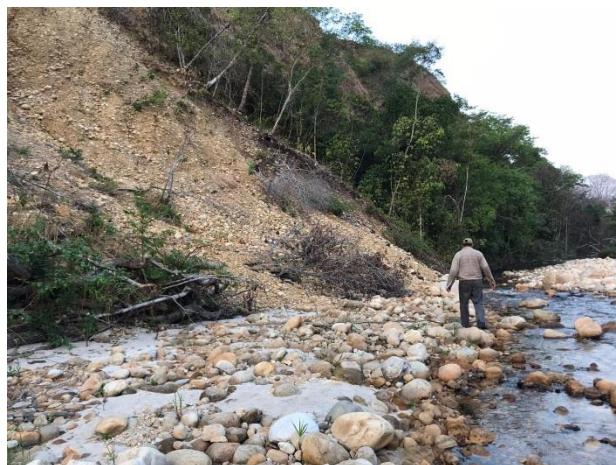
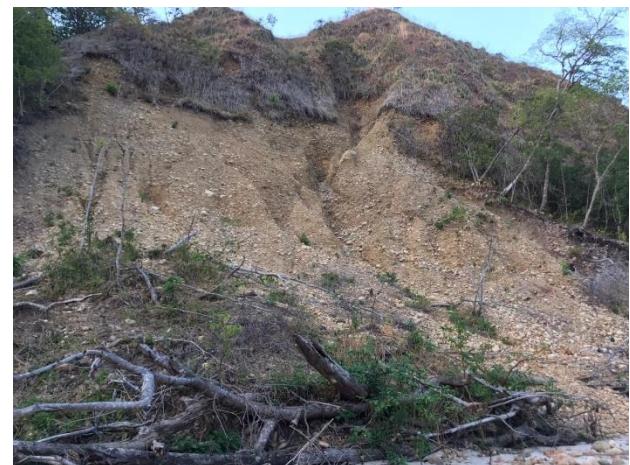
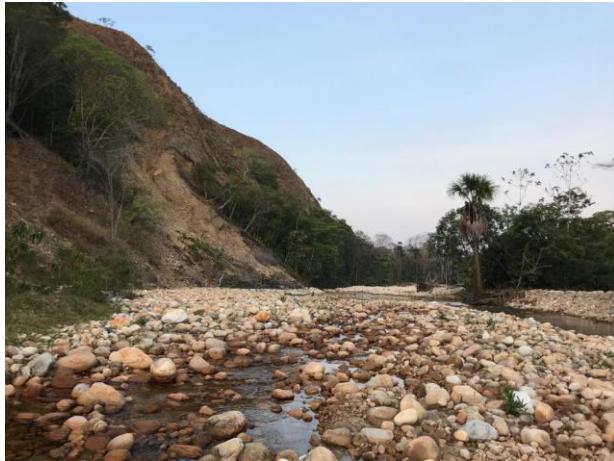
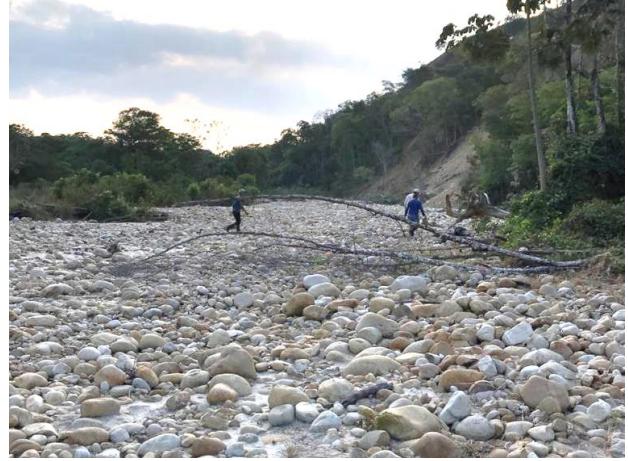
Punto No. 4 – En este punto se debe realizar la mayor intervención, teniendo en cuenta que es un punto crítico, dado que en temporada de lluvias el alto volumen de agua golpea la montaña, ocasionando deslizamiento de la misma, obstruyendo el cauce normal y produciendo estancamiento de material vegetal y rocoso ocasionando constantemente pequeñas avalanchas que afecta el recorrido normal del agua.

Debido a esto se debe realizar la canalización y encausamiento de la quebrada en aproximadamente 160 ML, garantizando de esta manera que no siga erosionando la montaña y el flujo retorne con normalidad a su cauce natural.
