Hato Corozal, febrero 09 de 2022

Ref.: INFORME DEL ESTADO ACTUAL DEL ACUEDUCTO DE LA VEREDA SAN JOSE DEL ARIPORO.

Realizar la visita de inspección y vigilancia al sistema de suministro de agua para consumo humano de la vereda San José del Ariporo, Municipio de Hato Corozal en el departamento de Casanare.

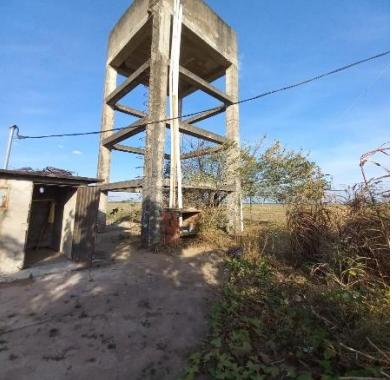
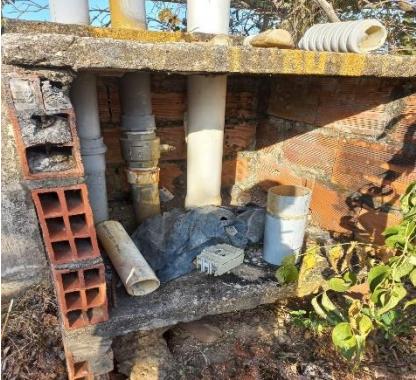
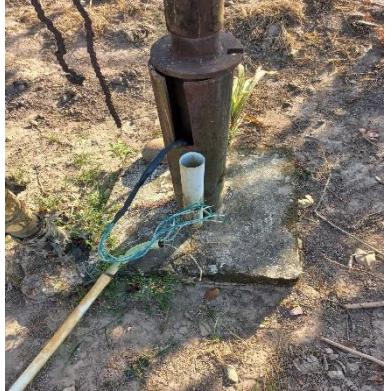
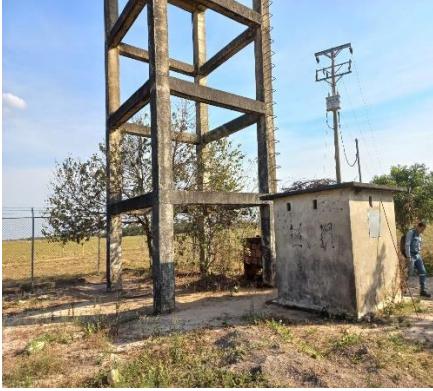
REGISTRO FOTOGRÁFICO

De acuerdo a la visita realizada se pudo evidenciar que las instalaciones del acueducto se encuentran en estado de deterioro, ya que la comunidad lleva varios meses sin el suministro de agua por que la electrobomba cumplió su vida útil, como también la tubería de producción y todo el equipo de bombeo, por otro lado, se evidencia la falta de la válvula de bola 3" que controla el paso del agua; el tanque elevado y pozo profundo requiere un mantenimiento de urgencia, entre otras cosas.

No cuenta con señalización, pero si tiene encerramiento para el sistema de abastecimiento de agua El terreno está destinado para ganadería, por esta razón todo el sistema de suministro de agua está expuesto a presencia de animales, y que no cuenta con encerramiento facilita el deterioro o daño de las instalaciones.

1. Dada las características encontradas en la inspección ocular a este acueducto se puede determinar que las instalaciones requieren mantenimiento de los elementos no estructurales y estructurales dado que se requiere que las instalaciones estén en óptimas condiciones para prestar los servicios del recurso hídrico a la comunidad.
2. Se recomienda realizar mantenimientos preventivos periódicamente a este acueducto con el fin de evitar el deterioro masivo como se está presentando actualmente.
