INFORME DE VISITA VIA LA CHAPA – MATAPALITO

ASUNTO:	Visita Técnica de inspección de la vía la chapa – matapalito desde la vereda la chapa – matapalito verificando el estado actual vial.
INTERESADOS:	Secretaría de planeación y política sectorial
LUGAR DE LA VISITA:	Vereda la chapa
FECHA DE VISITA:	9 de febrero de 2022

Verificación del estado actual del tramo de vía marginal – Altadecia del municipio de hato corozal, departamento de Casanare

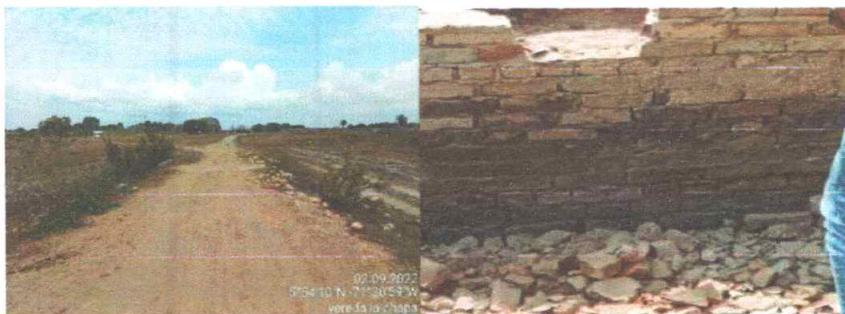
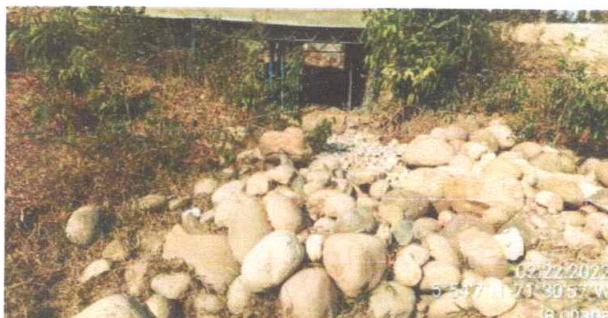
- Vía la chapa – mata palito tomado como referencia el portón del límite del caserío de la vereda la chapa, a 600 metros del lugar de partida encontramos una estructura tipo box el cual presenta agrietamientos con posible colapso, la estructuración no es suficiente para el tráfico de vehículos pesados, como su capacidad hidráulica, por tal motivo se evidencia la falta de una obra de arte, ya que la comunidad manifiesta que en época de invierno es el único paso que tiene y estarían exponiéndose a sufrir accidentes, también solicitan la conformación en un tramo para darle más altura al terraplén como la necesidad de utilizar maquinaria para direccionar el agua a su respectivo desagüe, las coordenadas del sitio son: 5°54'7''N y 71°30'58''W.

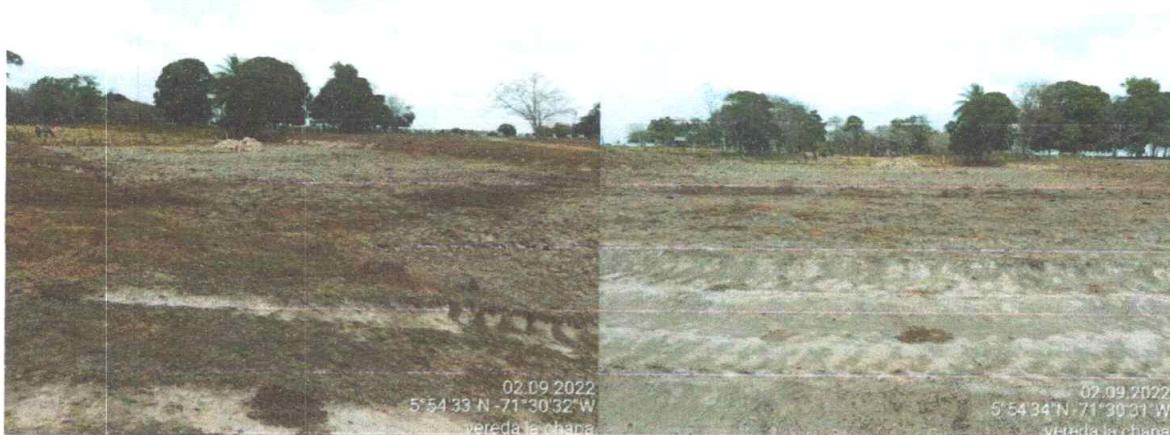
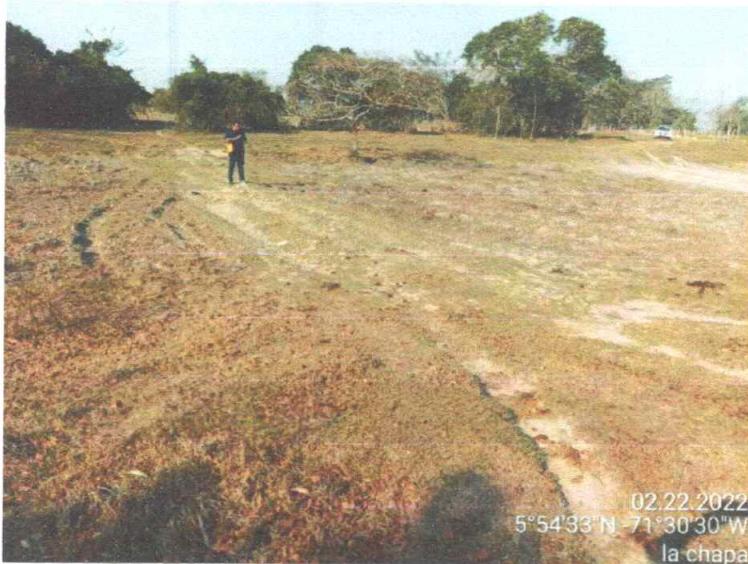
- Siguiendo por el mismo tramo de vía a los 2 km del punto de inicio en las coordenadas 5°54'33''N y 71°30'30''W, encontramos la perdida de la bancada y vía debido a que por la recolección de agua de la sabana se formó un paso de agua que desemboca en el río Ariporo, lo cual genera el no tránsito para la zona en época de invierno ya que por represamiento de agua el terreno hace que los vehículos a transitar se entierren, la comunidad con trabajo propio realizó una conformación de un tramo con material pétreo para poder movilizarse esta se encuentra en un predio privado, lo cual manifiesta el propietario que al hacer la callejuela no habría paso, por tal motivo se hace necesario la necesidad de una alcantarilla doble y conformación de bancada con altura suficiente con material de préstamo y material pétreo para garantizar el afirmado.
