INFORME DEL ESTADO DE LA VIA VEREDA ALTAGRACIA.

VERIFICACIÓN DEL ESTADO ACTUAL DEL TRAMO DE VIA MARGINAL- VEREDA ALTAGRACIA DEL MUNICIPIO DE HATO COROZAL.

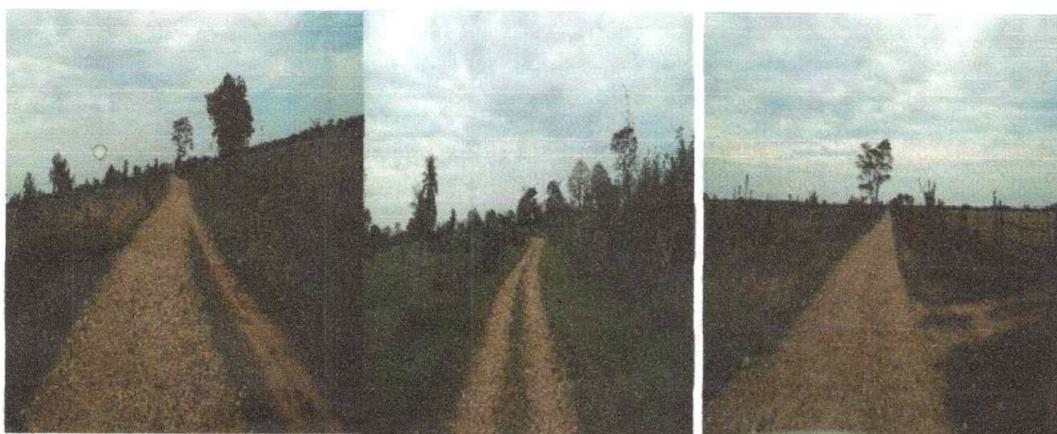
- Vía Altagracia tomando el Km 0 + 00 la entrada de la marginal encontramos la falta de conformación de la banca ya que por motivos de la lluvia y falta de bombeo y mantenimiento preventivo los materiales finos son sacados quedando toda la piedra suelta, eso se observa en toda su longitud hasta el km 12+7000

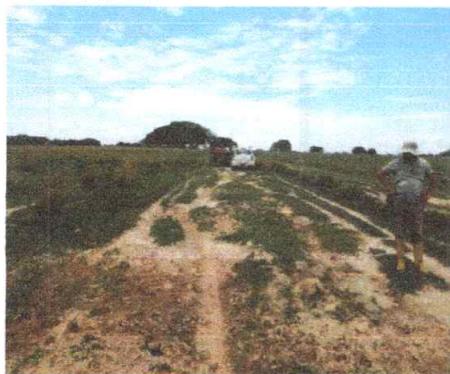
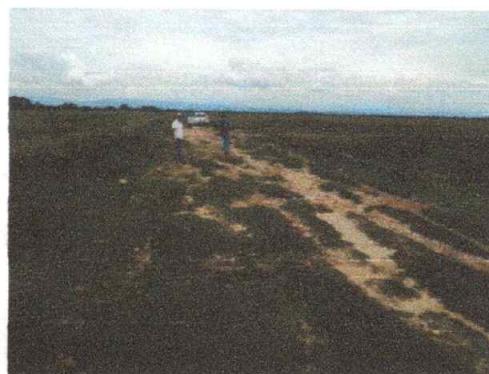
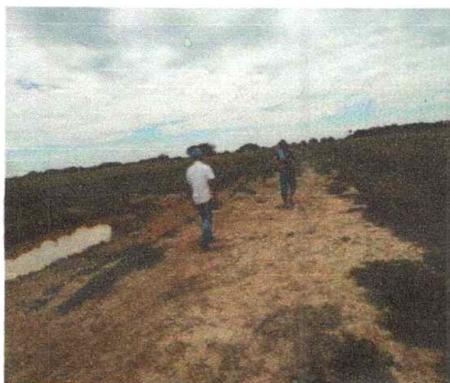
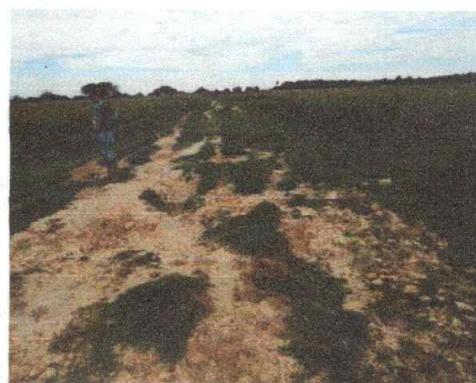
Siguiendo por el mismo tramo en el km 16+450 con coordenadas geográficas N06°02"45.5" W71°43"07.3" encontramos la falta de una obra de arte con su respectivo encole y descole ya que según las personas de estas vereda en época de invierno el agua transita por la vía incomunicando estas veredas. También se observa que falta conformación de la banca, darle altura al terraplén y cuneteo en toda su extensión.

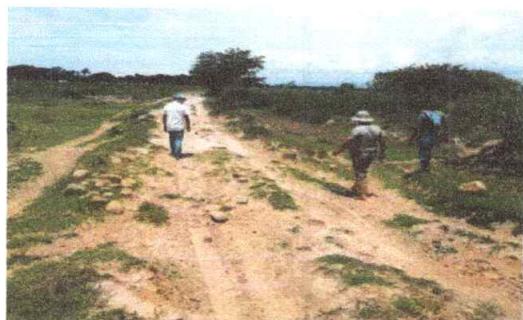
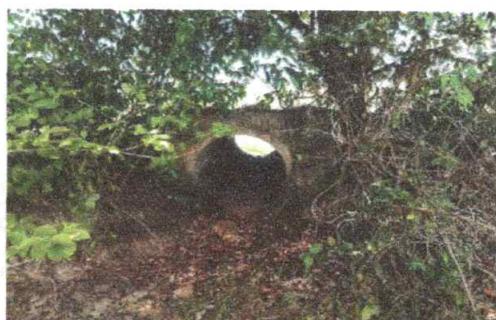
- km17+700 visualizamos una alcantarilla deteriorada (falta de encole, descoles, falta de limpieza y mantenimiento) algunos anillos están partidos pero siguen prestando su servicio y se puede transitar libremente pero cabe resaltar que es insuficiente para la cantidad de agua que circula por este sector.

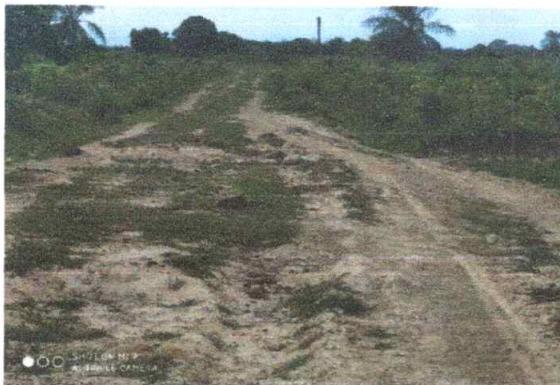
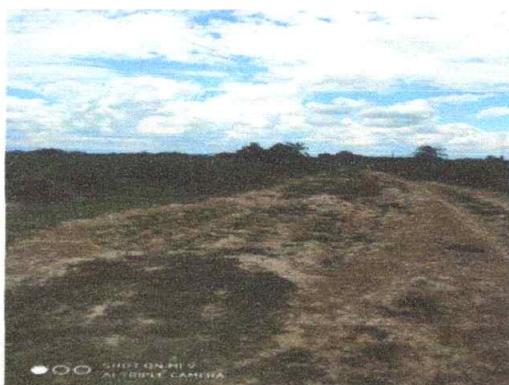
- Siguiendo por el mismo tramo en el km 26+830 con coordenadas geográficas N06°02"35.6" W71°38"53.2" encontramos la falta de una obra de arte con su respectivo encole y descole ya que según las personas que nos acompañan y conocedores de la vía en época de invierno el agua transita por la vía incomunicando estas veredas. También se observa que falta conformación de la banca, darle altura, falta una capa de material pétreo para darle re-afirmamiento a la banca y cuneteo en toda su extensión.
