INFORME TÉCNICO
DETALLADO DEL SISTEMA
DE ALUMBRADO PÚLICO
DEL PARQUE BONIFACIO
GUTIERREZ

**HATO COROZAL-
DEPARTAMENTO
DE CASANARE**

MARZO-2022

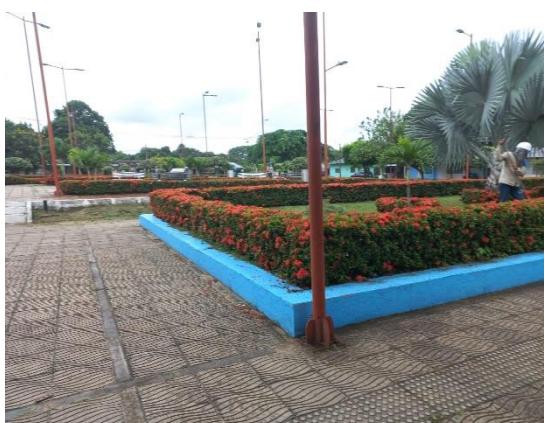
Parque Bonifacio Gutiérrez	Evidencia de lamparás en estado de deterioro

- Se recomienda la instalación del cable de cobre 7 hilos que va hacia las luminarias.
- Se sugiere un mantenimiento y revisión a las lámparas que se encuentran en mal estado.
- Que se instale el sistema de apantallamiento encima de la estructura que la descarga, una vez toque la edificación, sea distribuida y así se disminuya el riesgo de afectaciones para la instalación.

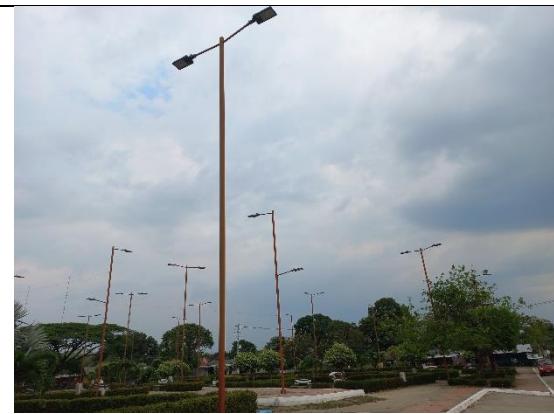
Daños en la red de alumbrado del parque principal	Falta de cable de cobre 7 hilos THHN/THWM
