INFORME DE VISITA CAÑO LOS PATOS	
<b>ASUNTO:</b>	Visita Técnica de inspección caño los patos
<b>INTERESADOS:</b>	Secretaria de planeación y politica sectorial
<b>LUGAR DE LA VISITA:</b>	Vereda brillante
<b>FECHA DE VISITA:</b>	13 de febrero de 2022

Verificación del estado actual del puente ubicado en el caño los patos, vereda el brillante municipio de hato corozal, departamento de Casanare

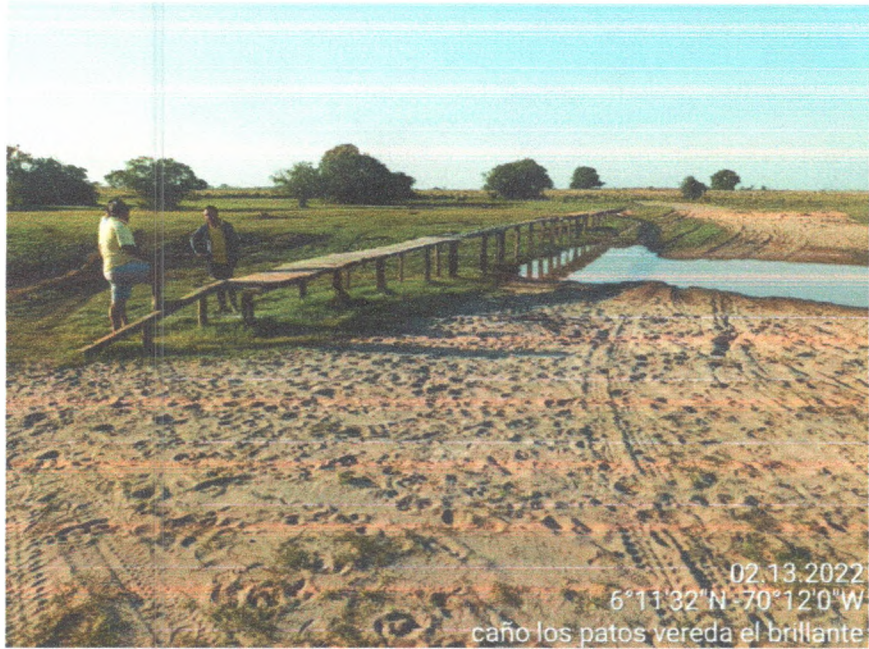
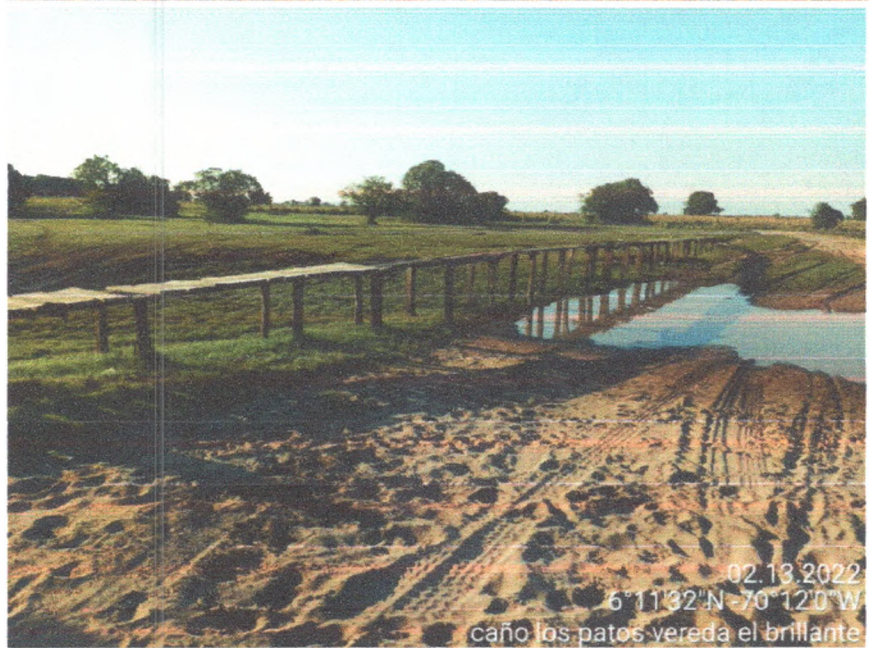
- Puente caño los patos vereda el brillante tomando como referencia la coordenada 6°11'32''N – 70°12'0''W, puente peatonal que tiene un ancho de 1.2 m, en tablas y columnas de madera las cuales están en deterioro debido a que están puestas a la intemperie y tiene una altura máxima de 1.2 m, motivo por el cual la comunidad manifiesta a la secretaria de planeación y política sectorial se le realice un mantenimiento al puente antes que falle o colapse y quede incomunicada las comunidades indígenas, comunidad de la vereda el brillante y comunidad del municipio de paz de ariporo que utiliza la vía para dirigirse al departamento de Arauca, se ve la necesidad de darle reforzamiento de las columnas con estructura de concreto y acero que garanticen el tránsito de motocicletas y personal de a pie, como el cambio e inmunización de todas las tablas en general con el fin de prolongar el uso del puente, con el mantenimiento se pretende dar más ancho al puente y más altura en aras de que la estructura no sufra por las corrientes de agua en su nivel máximo, respecto a la luz del puente se tiene una distancia de 57 metros.

- En todo el trayecto se requiere de obras de arte para desagües, con el fin de garantizar el tránsito de las comunidades.
- Se hace necesario un mantenimiento del puente peatonal del caño los patos con el fin de seguir garantizando el tránsito en época de invierno.
- Falta una capa de material pétreo (sub-base) para minimizar posible deterioro de la vía y dar firmeza.
- Falta darle bombeo para que el agua salga y no se represe en la vía.
- En todo el recorrido se observa que por falta de mantenimiento rutinario el agua se queda en la vía produciendo fallos en su estructura, presentando hundimiento de la misma.
