INFORME DE VISITA CAÑO LOS PATOS

ASUNTO:	Visita Técnica de inspección caño los patos
INTERESADOS:	Secretaría de planeación y política sectorial
LUGAR DE LA VISITA:	Vereda brillante
FECHA DE VISITA:	13 de febrero de 2022

Verificación del estado actual del puente ubicado en el caño los patos, vereda el brillante municipio de hato corozal, departamento de Casanare

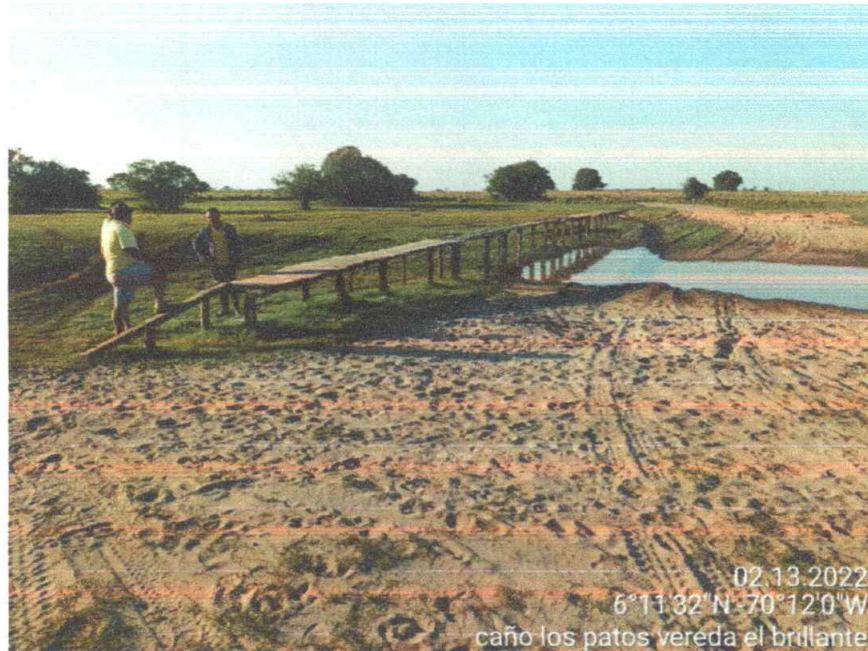
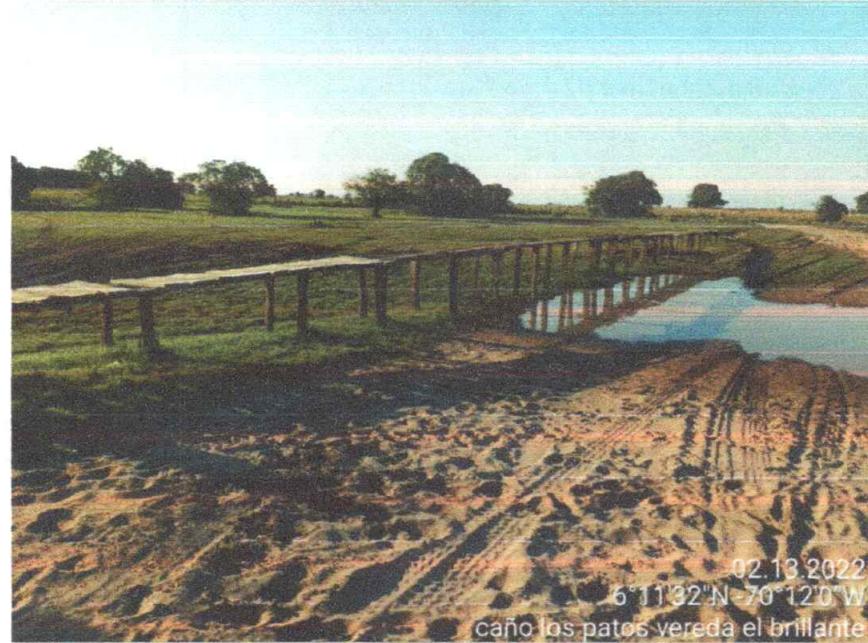
- Puente caño los patos vereda el brillante tomando como referencia la coordenada 6°11'32"N – 70°12'0"W, puente peatonal que tiene un ancho de 1.2 m, en tablas y columnas de madera las cuales están en deterioro debido a que están puestas a la intemperie y tiene una altura máxima de 1.2 m, motivo por el cual la comunidad manifiesta a la secretaría de planeación y política sectorial se realice una plataforma que garantice el transito antes que el puente falle o colapse y quede incomunicada las comunidades indígenas, comunidad de la vereda el brillante y comunidad del municipio de paz de ariporo que utiliza la vía para dirigirse al departamento de Arauca, se ve la necesidad de realizar columnas reforzadas que no sean afectadas por la humedad constante de agua y intemperie preferible en concreto y acero que garanticen el tránsito de motocicletas y personal de a pie, como la inmunización de todas las tablas en general con el fin de prolongar el uso del paso, con la rehabilitación de este paso se pretende dar más ancho al puente y más altura en aras de que la estructura no sufra por las corrientes de agua en su nivel máximo, respecto a la luz del puente se tiene una distancia de 57 metros.

- En todo el trayecto se requiere de obras de arte para desagües, con el fin de garantizar el tránsito de las comunidades.
- Se hace una plataforma peatonal del caño los patos con el fin de seguir garantizando el tránsito en época de invierno.
- Falta una capa de material pétreo (sub-base) para minimizar posible deterioro de la vía y dar firmeza.
- Falta darle bombeo para que el agua salga y no se represe en la vía.
- En todo el recorrido se observa que por falta de mantenimiento rutinario el agua se queda en la vía produciendo fallos en su estructura, presentando hundimiento de la misma.
