# INFORME TÉCNICO: CONSTRUCCIÓN DE INFRAESTRUCTURA FISICA DE LA PLANTA DE TRATAMIENTO DE AGUA MUNICIPAL DE HATOCOROZAL DEPARTAMENTO DE CASANARE.

En el presente documento se encuentra el estado del arte del proyecto de Construcción de infraestructura física de la planta de tratamiento de agua municipio de Hato Corozal, Departamento de Casanare.

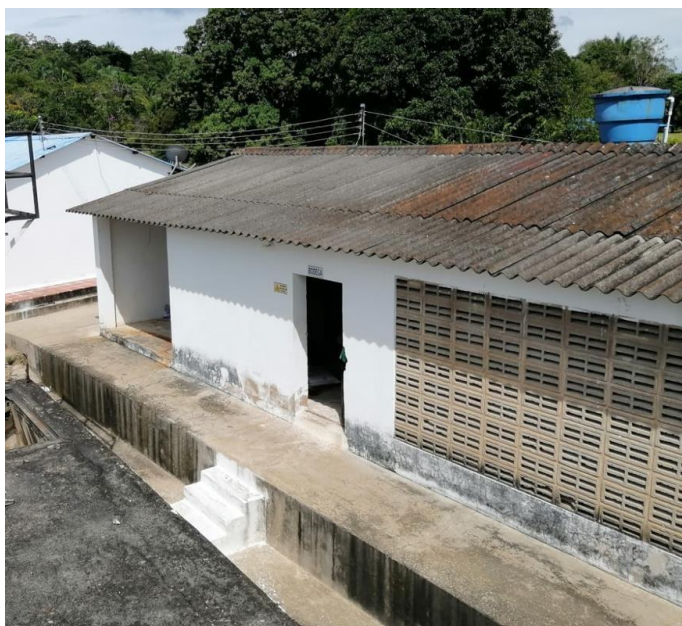
*Imagen 1. Vista general de la edificación actual.*

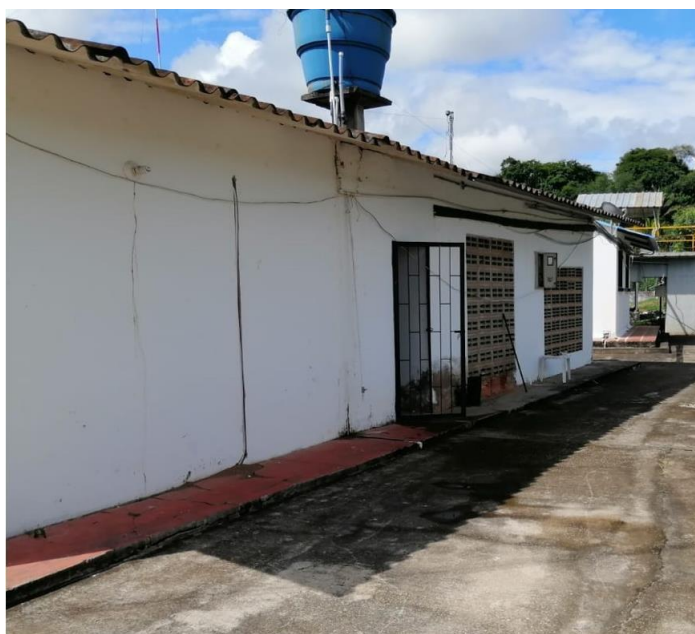
*Imagen 2. Vista posterior de la edificación actual.*

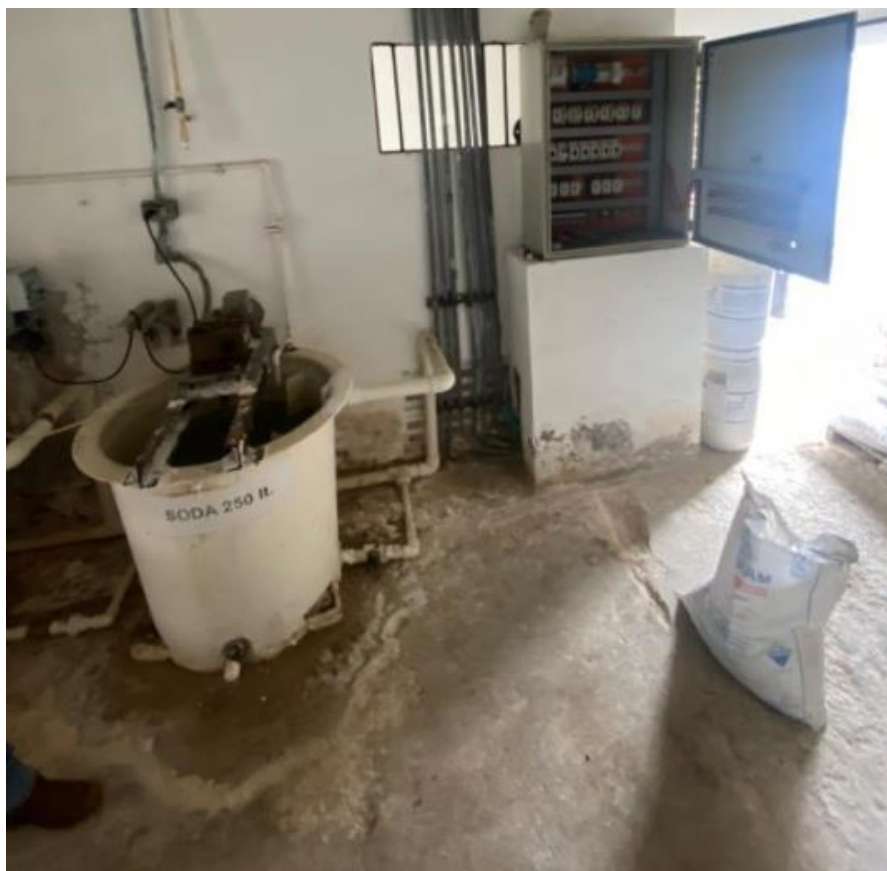
*Imagen 3. Tanque de dosificación de soda así.*

En la imagen anterior se muestra un tanque de dosificación de soda así, esta sustancia se ha vertido por medio del tanque, por medio de las tuberías que se encuentran a la vista o en el momento de su manipulación, causando un deterioro apreciable de la placa de concreto y en la pared posterior del tanque.

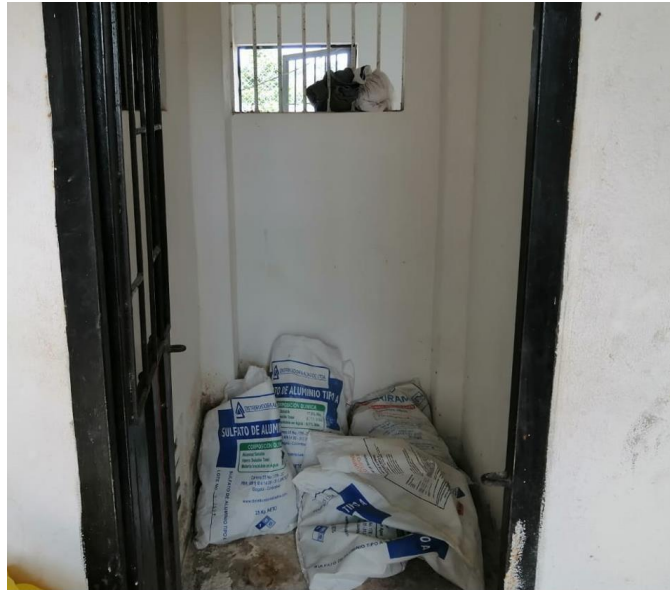
En la siguiente imagen se ve el almacenamiento de bultos de sulfato de aluminio, este almacenamiento no está realizado de la forma correcta por lo que se tiene un contacto directo de la placa y los muros con esta sustancia.

En los elementos que han tenido contacto con el sulfato de aluminio se presentan fisuraciones y degradación por expansión, efectos típicos del ataque de sulfatos al concreto. Estos daños repercuten en una menor resistencia mecánica del concreto y en una pobre durabilidad [Ref. 1]

*Imagen 4. Almacenamiento de sulfato de aluminio.*

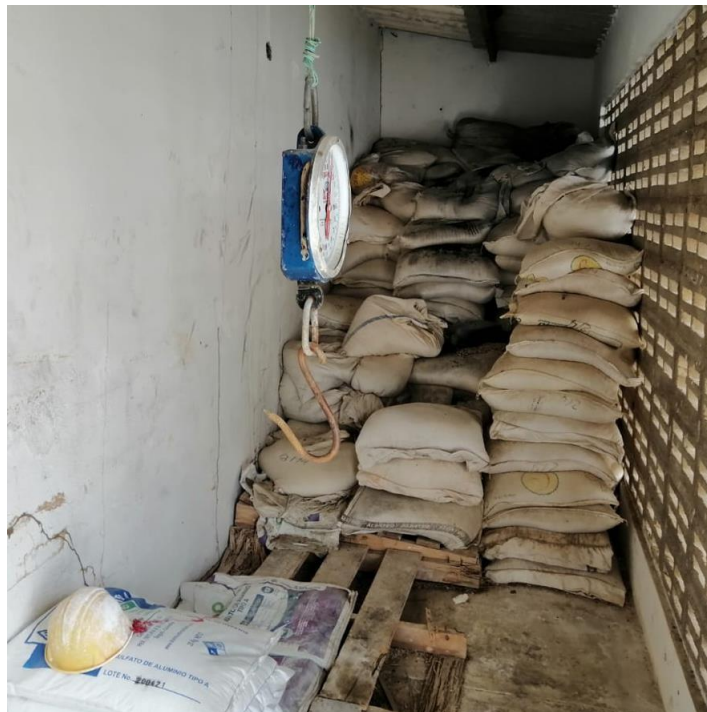
Este efecto también se aprecia en otros espacios de almacenamiento.

*Imagen 5. Zona de almacenamiento.*

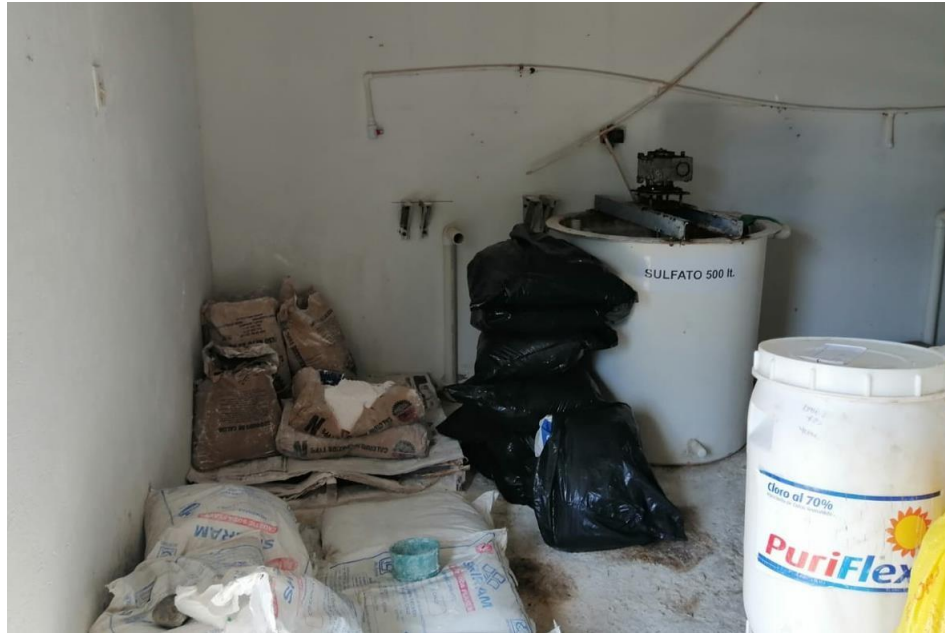
A continuación, se muestra otra imagen en donde se evidencia el contacto de los muros y la placa con sustancias químicas y el efecto de degradación que ha tenido sobre estos.

*Imagen 6. Tanque de dosificación de sulfato e insumos almacenados.*

En la imagen anterior también se puede ver un tanque que contiene cloro, este químico puede tener efectos nocivos en los elementos de concreto reforzado, debido a que el contacto de este químico causa la des pasivación de la armadura y su corrosión. El resultado de esto es una fisuración irregular en la superficie de los elementos de concreto [Ref. 2].

También se evidencian tuberías expuestas, las cuales son susceptibles a tener filtraciones y beneficiar el ataque de sulfatos a los elementos de concreto.

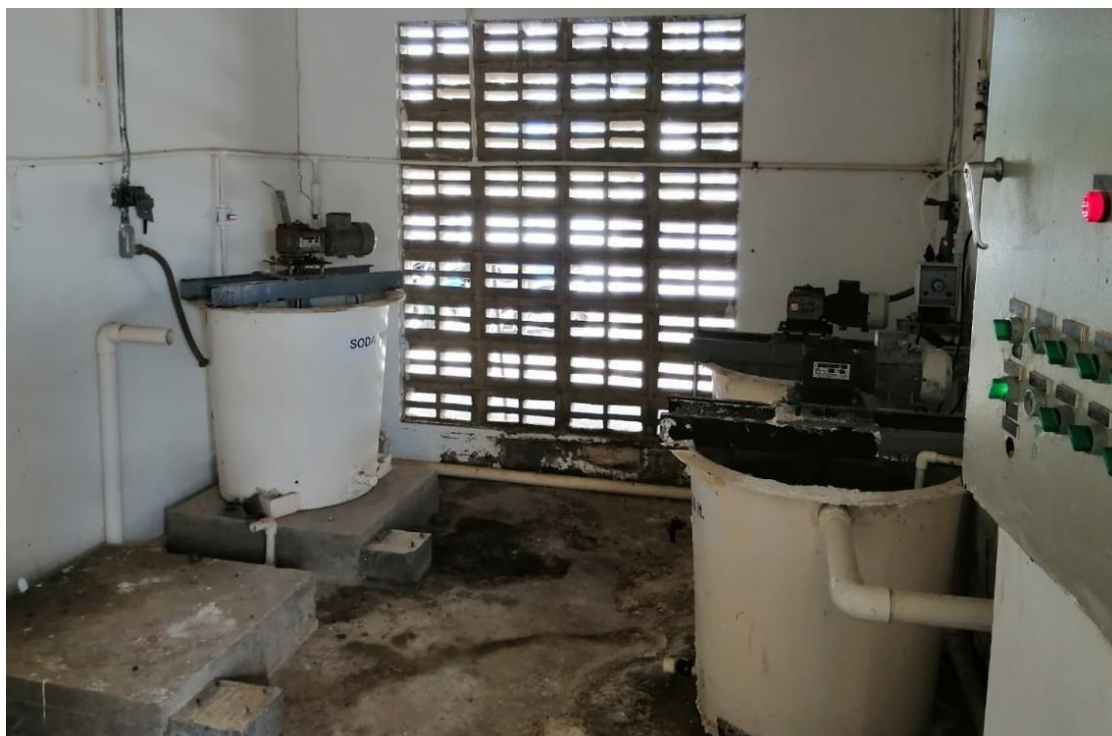
En el espacio donde se dosifican la soda así y el sulfato de aluminio presenta un deterioro mas que apreciable en la placa de piso y en las partes inferiores de los muros. En la siguiente imagen se puede ver de manera más clara este deterioro

*Imagen 7. Cuarto de tanques de dosificación.*

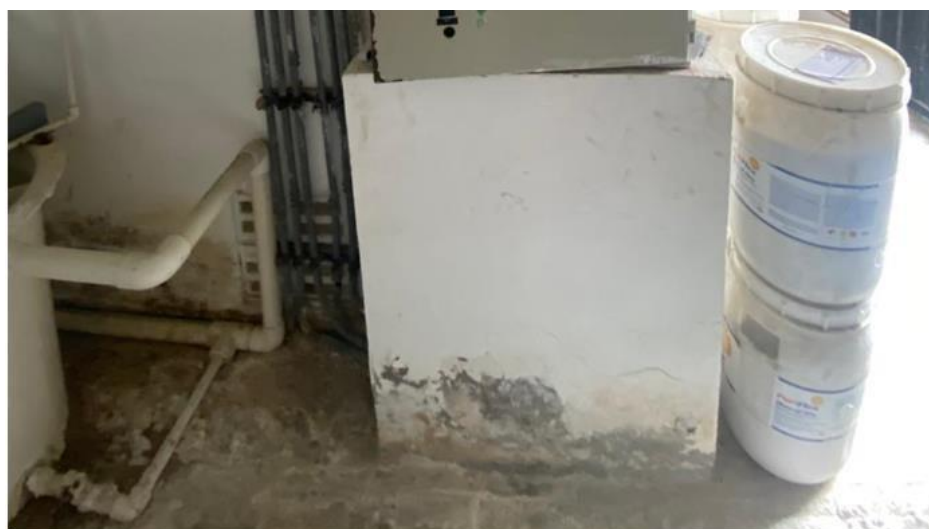
El deterioro de la parte inferior de los muros es mas notorio en las zonas cercanas a los tanques de dosificación, en especial, donde se tienen tuberías expuestas.

*Imagen 8. Deterioro de muros y placa de concreto.*

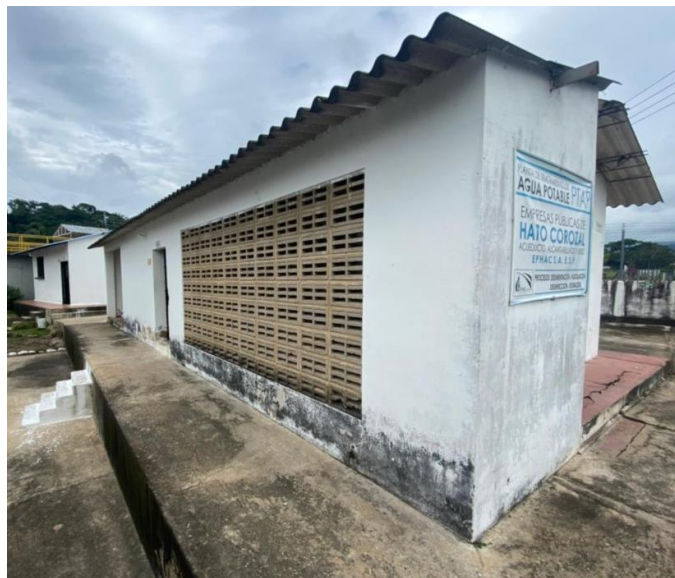
En la fachada también se presenta un deterioro en la parte inferior de los muros, factor que disminuye la resistencia de estos elementos.

*Imagen 9. Deterioro de muros exteriores.*

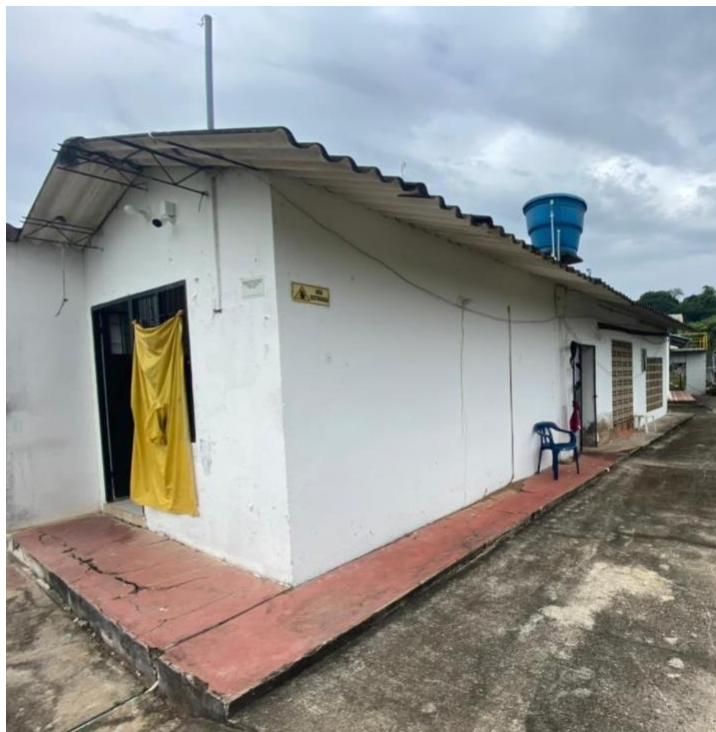
La placa en la parte exterior presenta fisuras de una envergadura importante que suponen un bajo desempeño mecánico y una baja durabilidad.

*Imagen 10. Grietas en la placa de contrapiso exterior.*

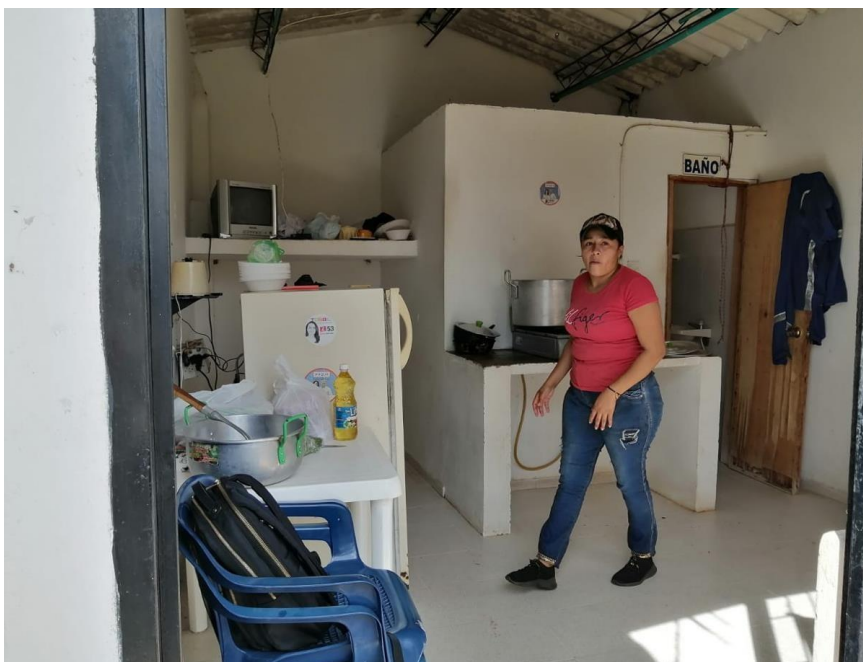
La siguiente fotografía es de la cocina y el baño usados por los operarios de la PTAP. Se puede evidenciar una mala distribución de los espacios, no se puede hacer uso de la cocina de forma cómoda y no hay un lugar adecuado para comer.

*Imagen 11. Cocina actual.*

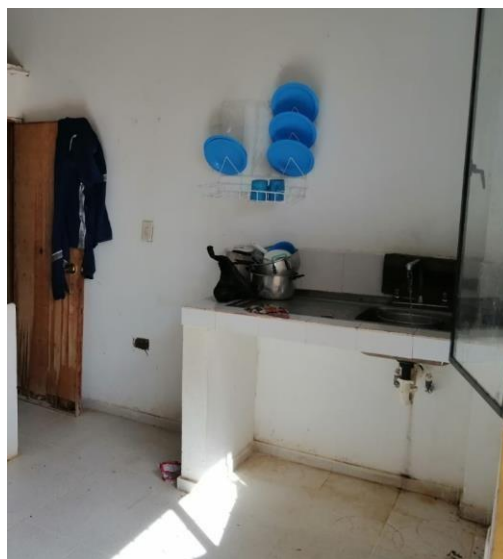
El espacio del lavaplatos no tiene las dimensiones necesarias para un uso cómodo de este y para los requerimientos de los trabajadores de la PTAP.

*Imagen 12. Espacio de lavaplatos.*

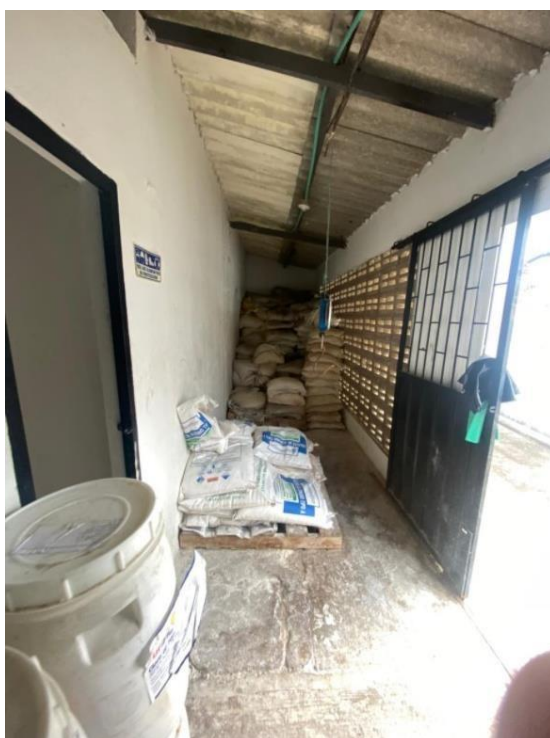
En la siguiente imagen se ve uno de los espacios destinados al almacenamiento de los productos químicos. En esta imagen se ve que el espacio no es el adecuado para un correcto almacenamiento y tampoco para sacar de este espacio los insumos que se requieran en la operación de la PTAP.

*Imagen 13. Zona de almacenamiento.*

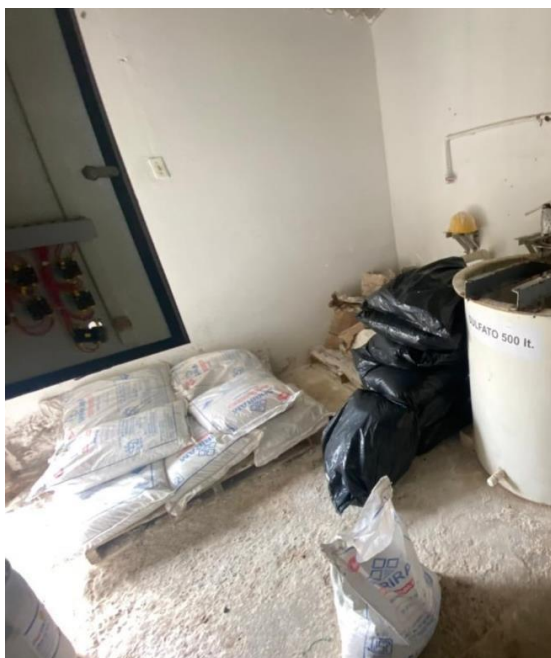
De hecho, el espacio de almacenamiento se ha tornado insuficiente, por lo que se han destinado otros espacios para este fin, situación que dificulta la realización de las labores de la planta de tratamiento.

*Imagen 14. Insumos fuera de los espacios de almacenamiento.*

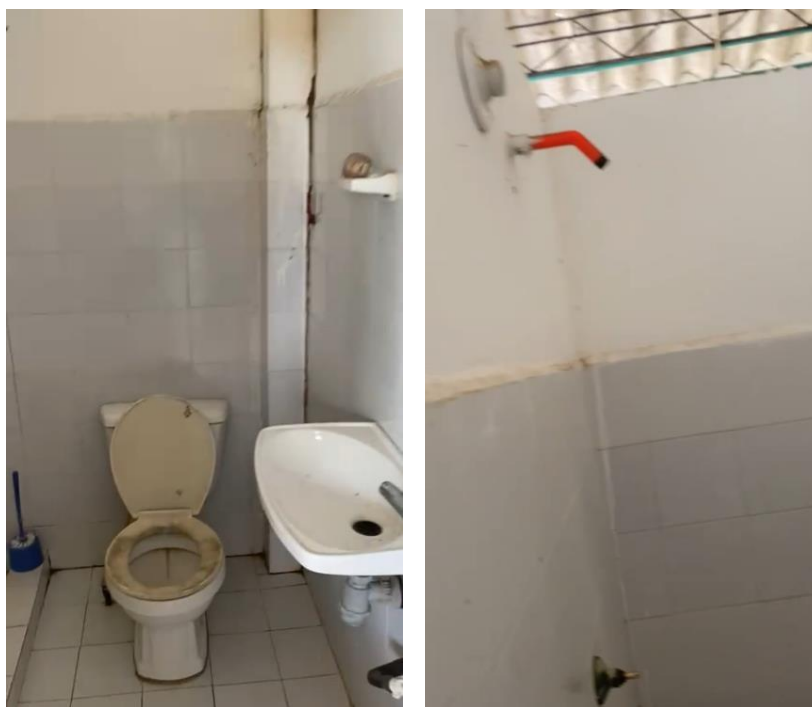
El baño se encuentra en un mal estado debido a la falta de mantenimiento, haciendo que este caso no sea cómodo para ser usado por los empleados de la PTAP.

*Imagen 15. Baño actual de la edificación.*

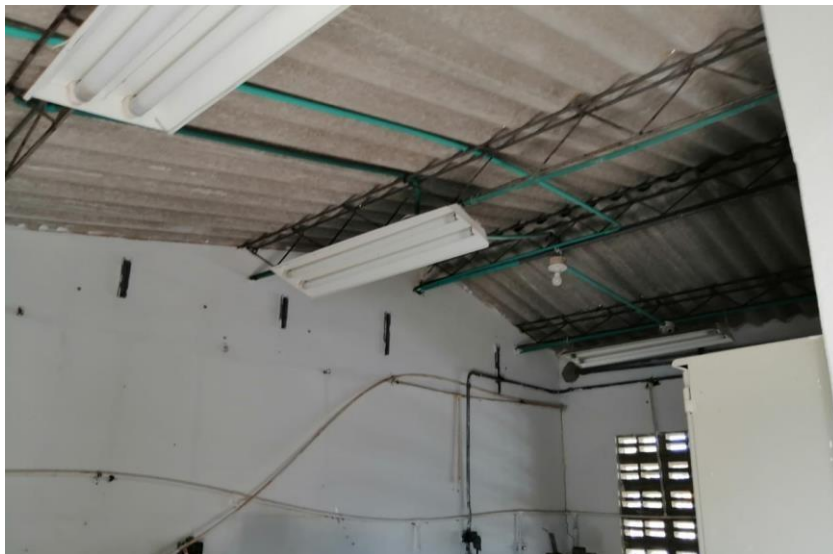
Las instalaciones eléctricas se han colocado de forma deficiente, su trazado está expuesto y esto también dificulta en algunos sectores de la edificación el correcto desempeño de las labores de la PTAP

*Imagen 16. Instalaciones eléctricas expuestas.*

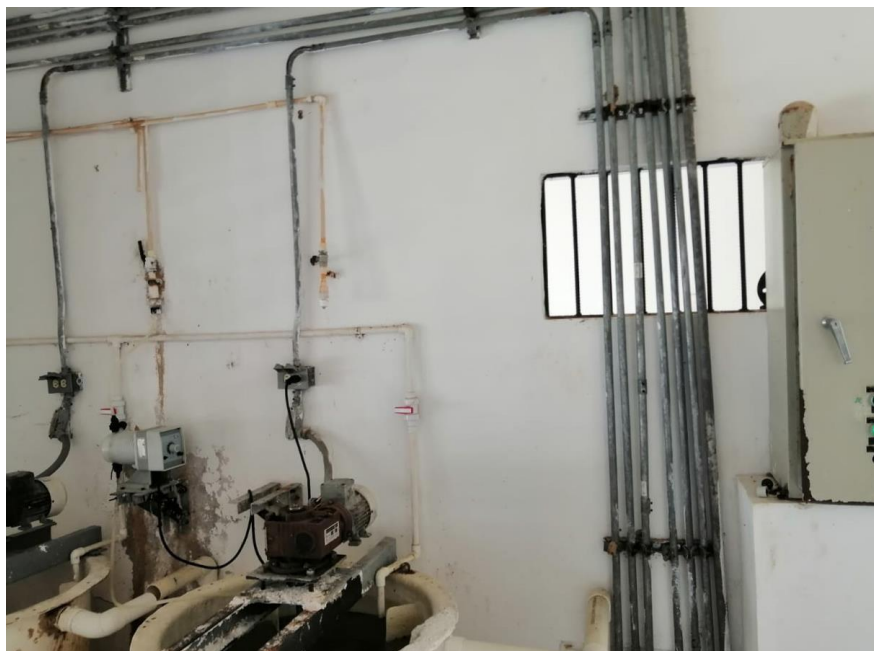
*Imagen 17. Tuberías e instalaciones eléctricas expuestas.*

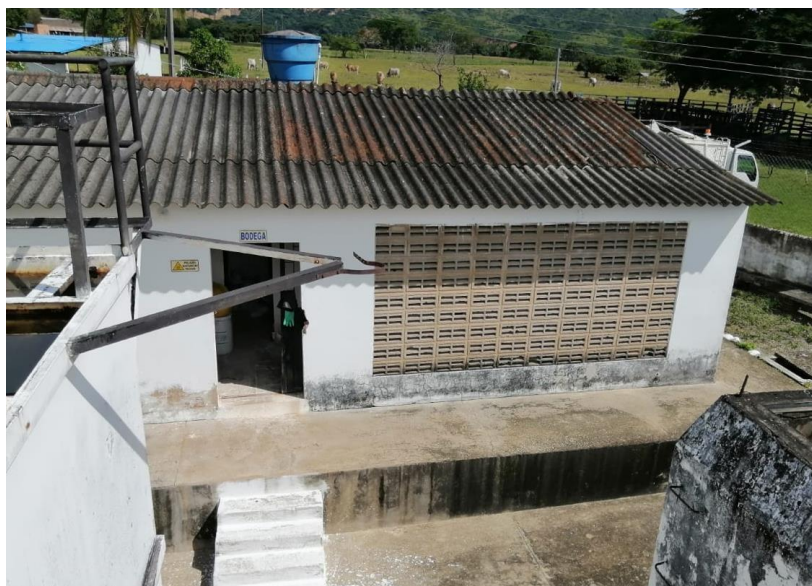
La cubierta se instaló con tejas de asbesto cemento, las cuales ya presentan un deterioro apreciable, además, como es bien sabido, este material es cancerígeno y provoca otras afecciones en los pulmones, laringe y ovarios.[Ref. 3]

*Imagen 18. Vista elevada.*

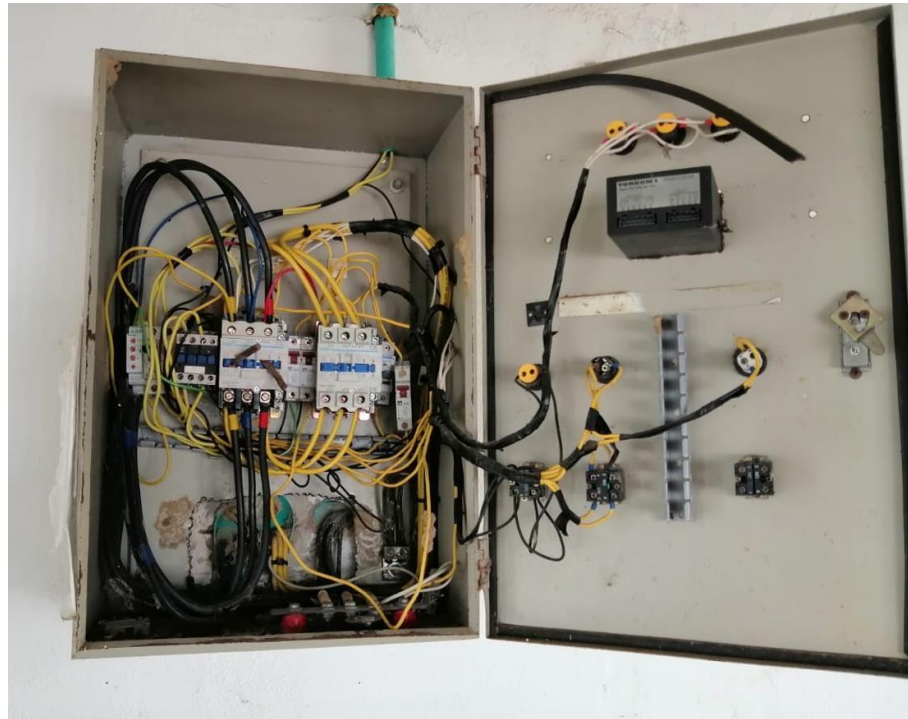
En lo referente a las instalaciones eléctricas, los trabajadores de la PTAP han señalado la ocurrencia de cortos circuitos que comprometen la operación de la planta de tratamiento.

En la siguiente imagen se muestra el estado actual de uno de los tableros de control. Es claro que la distribución del cableado y la conservación de este tablero no es las apropiadas.

*Imagen 20. Tablero de control.*
