SECRETARIA DE PLANEACIÓN Y POLÍTICA SECTORIAL		
	ESTUDIO Y DOCUMENTOS PREVIOS		
	Código: PA-GC-SA-P06	Versión: 02	Fecha: 21/01/2022
		Página 1 de 3

<b>INFORME DE VISITA TÉCNICA</b>	
<b>ASUNTO:</b>	Visita técnica a la infraestructura donde se ubica el tanque de almacenamiento para distribución de agua para consumo humano a los habitantes de la vereda las Tapias del Municipio de Hato Corozal, Casanare, con el objeto de efectuar verificación de deterioro en su infraestructura.
<b>INTERESADOS:</b>	Comunidad Vereda Las Tapias
<b>LUGAR DE LA VISITA:</b>	Vereda Las Tapias
<b>FECHA DE VISITA:</b>	13 de Octubre del 2022
<b>PARTICIPANTES:</b>	Angie Paola Delgado, Pedro Serrano, Karen Cely, Fernanda Soto.

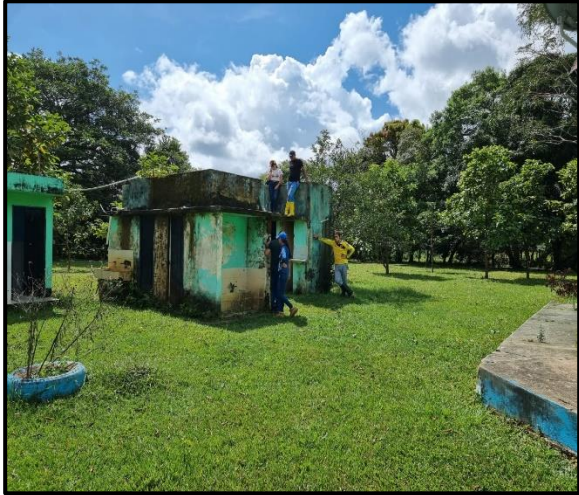
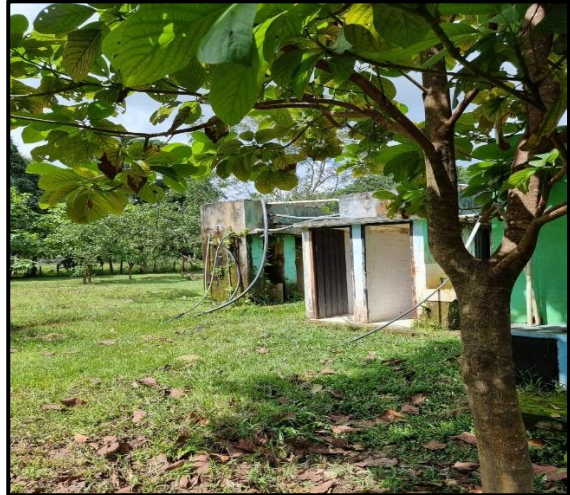
La infraestructura del tanque aéreo objeto de verificación, actualmente se encuentra en mal estado, presentando deterioro en su infraestructura, se evidencian grietas y desgaste normal por el paso del tiempo, además se pudo observar que el tanque esta en condiciones inapropiadas para el almacenamiento de agua por falta de mantenimiento periodico, el tanque de almacenamiento tiene una capacidad aproximada de 1.500 litros (1.5 m3) y la salida del agua se realiza por medio de mangueras hacia las viviendas.

Teniendo en cuenta los hallazgos se considera viable y oportuno reubicar y construir un nuevo tanque con su respectiva estructura que permita la salida del agua a cada uno de los hogares que de ella se benefician.

A manera de recomendación, se invita a la comunidad a realizar mantenimientos periódicos sobre la infraestructura existente o en si es el caso realizar la demolición total, considerando el riesgo que representa dicha estructura.
