Hato Corozal, Abril 15 de 2020

**Ref.: INFORME DEL ESTADO ACTUAL DE LA VIA PUERTO COLOMBIA-CORRALITO (Sector, tramo Puerto Colombia- Puente Caño Agua Linda)**

**VERIFICACIÓN DEL ESTADO ACTUAL DEL TRAMO DE VIA PUERTO COLOMBIA-CAÑOAGUALINDA DEL MUNICIPIO DE HATO COROZAL.**

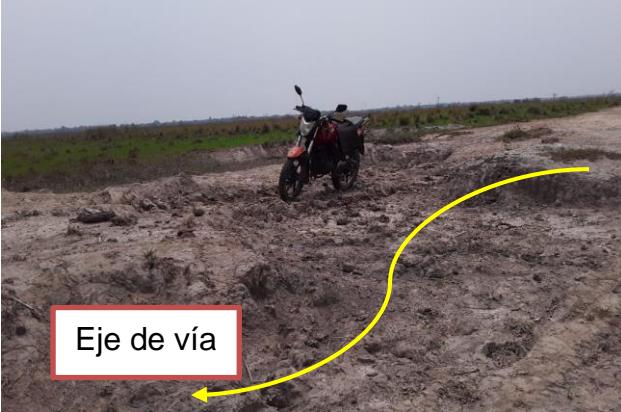
<b>Eje de vía</b>	<p>En algunos tramos pérdida total de la banca por falta de mantenimiento y obras de arte con sus respectivos desagües. Se forman cárcavas inestabilizando la banca e impidiendo el transito vehicular</p>

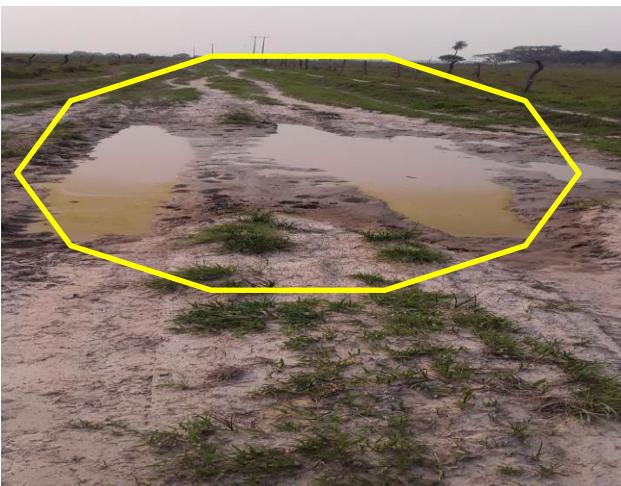
<p>Formación de fallos en la estructura de la vía por falta de mantenimiento, las continuas lluvias y la falta de darle conformación y altura a la rasante con sus respectivos peraltes bombeos y desagües. Obstaculizan el tránsito y deterioran la banca con el paso vehicular.</p>

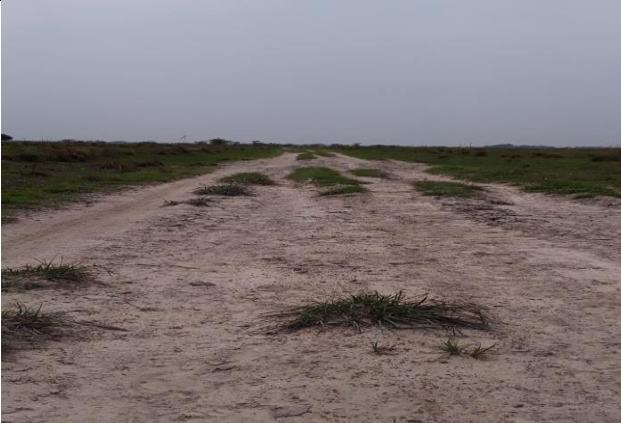
<p>Por falta de mantenimiento en algunos tramos hay pérdida de los hombros de la banca y por consiguiente se extiende quedando el solo terreno natural con una capa de arena y polvillo que con el tráfico y paso de vehículos van formando grandes nubes de polvo perjudicial para el medio ambiente.</p>
