INFORME DE VISITA CAÑO LOS PATOS

ASUNTO:	Visita Técnica de inspección caño los patos
INTERESADOS:	Secretaría de planeación y política sectorial
LUGAR DE LA VISITA:	Vereda brillante
FECHA DE VISITA:	13 de febrero de 2022

Verificación del estado actual del puente ubicado en el caño los patos, vereda el brillante municipio de hato corozal, departamento de Casanare

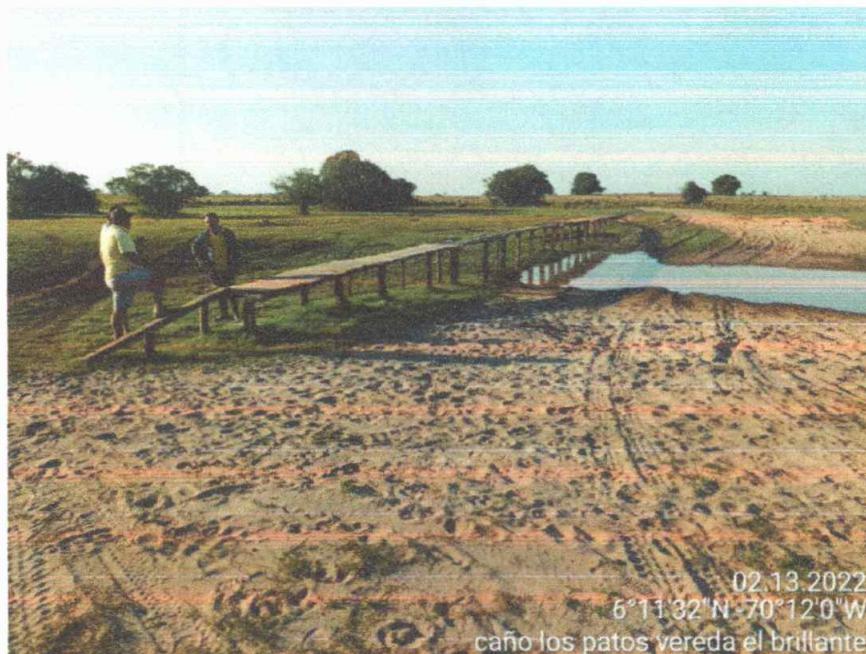
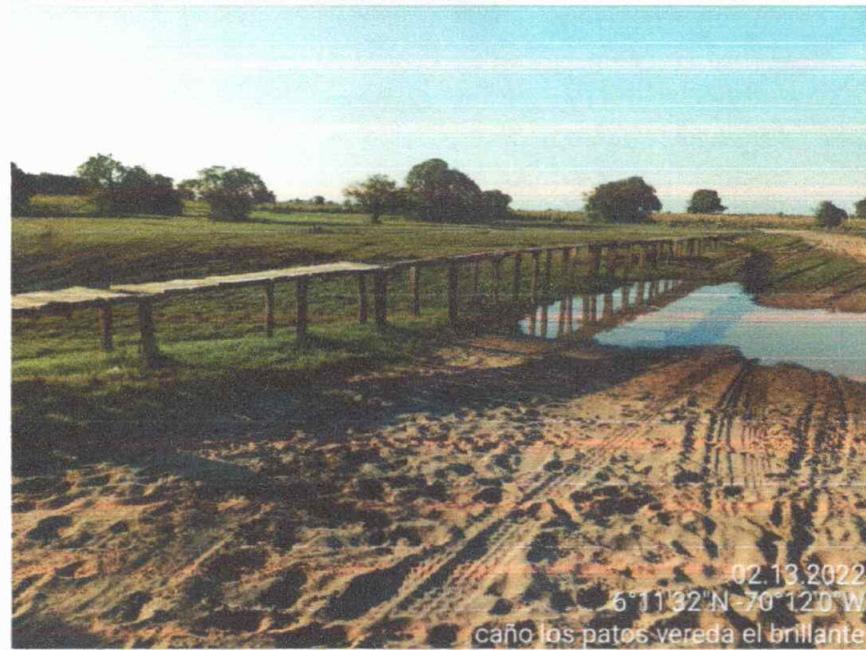
- Puente caño los patos vereda el brillante tomando como referencia la coordenada 6°11'32''N – 70°12'0''W, puente peatonal que tiene un ancho de 1.2 m, en tablas y columnas de madera las cuales están en deterioro debido a que están puestas a la intemperie y tiene una altura máxima de 1.2 m, motivo por el cual la comunidad manifiesta a la secretaría de planeación y política sectorial se realice una plataforma que garantice el transito antes que el puente falle o colapse y quede incomunicada las comunidades indígenas, comunidad de la vereda el brillante y comunidad del municipio de paz de ariporo que utiliza la vía para dirigirse al departamento de Arauca, se ve la necesidad de realizar columnas reforzadas que no sean afectadas por la humedad constante de agua y intemperie preferible en concreto y acero que garanticen el tránsito de motocicletas y personal de a pie, como la inmunización de todas las tablas en general con el fin de prolongar el uso del paso, con la rehabilitación de este paso se pretende dar más ancho al puente y más altura en aras de que la estructura no sufra por las corrientes de agua en su nivel máximo, respecto a la luz del puente se tiene una distancia de 57 metros.

- En todo el trayecto se requiere de obras de arte para desagües, con el fin de garantizar el tránsito de las comunidades.
- Se hace una plataforma peatonal del caño los patos con el fin de seguir garantizando el tránsito en época de invierno.
- Falta una capa de material pétreo (sub-base) para minimizar posible deterioro de la vía y dar firmeza.
- Falta darle bombeo para que el agua salga y no se represe en la vía.
- En todo el recorrido se observa que por falta de mantenimiento rutinario el agua se queda en la vía produciendo fallos en su estructura, presentando hundimiento de la misma.
