INFORME DE VISITA CAÑO LOS PATOS	
ASUNTO:	Visita Técnica de inspección caño los patos
INTERESADOS:	Secretaria de planeación y política sectorial
LUGAR DE LA VISITA:	Vereda brillante
FECHA DE VISITA:	13 de febrero de 2022

Verificación del estado actual del puente ubicado en el caño los patos, vereda el brillante municipio de hato corozal, departamento de Casanare

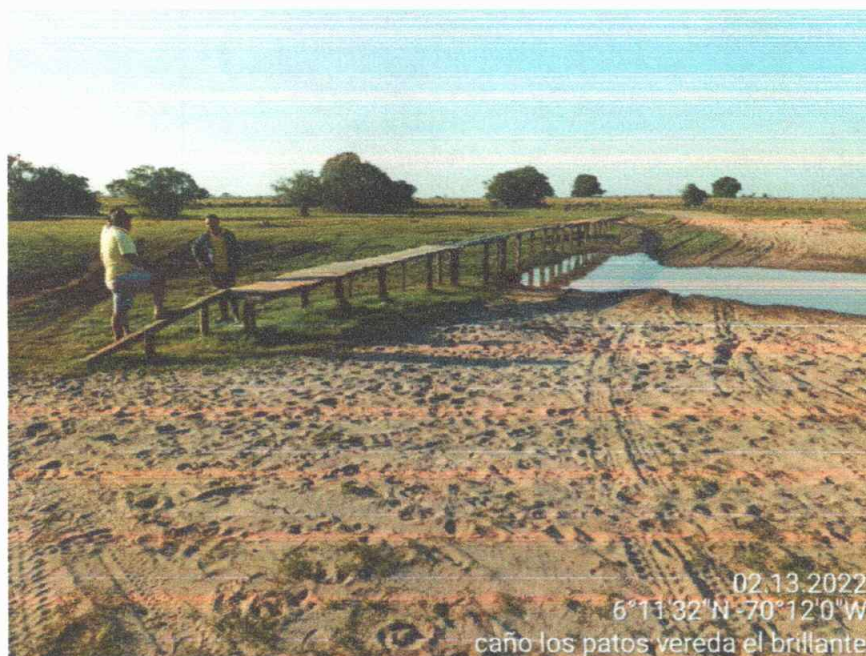
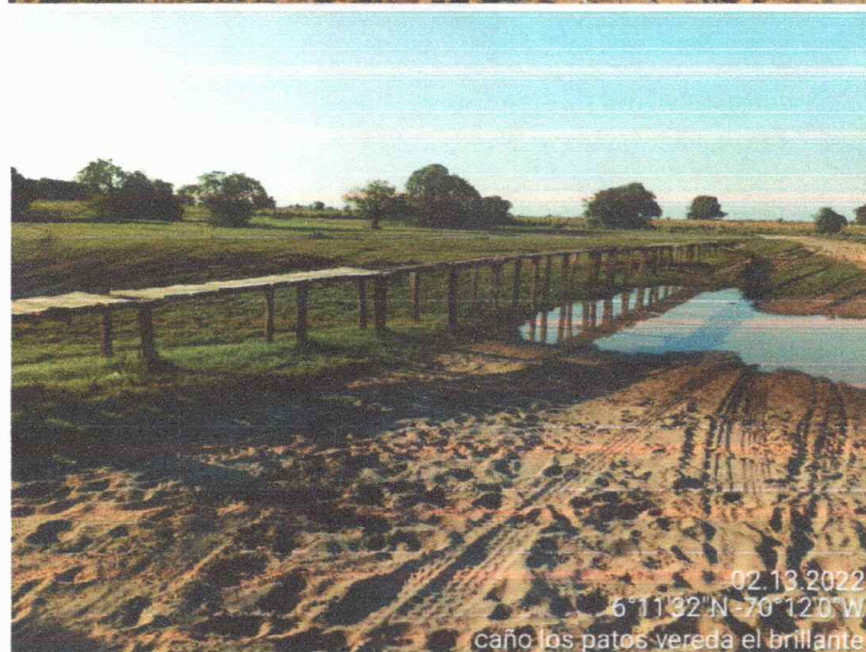
- Puente caño los patos vereda el brillante tomando como referencia la coordenada 6°11'32"N – 70°12'0"W, puente peatonal que tiene un ancho de 1.2 m, en tablas y columnas de madera las cuales están en deterioro debido a que están puestas a la intemperie y tiene una altura máxima de 1.2 m, motivo por el cual la comunidad manifiesta a la secretaria de planeación y política sectorial se realice una plataforma que garantice el transito antes que el puente falle o colapse y quede incomunicada las comunidades indígenas, comunidad de la vereda el brillante y comunidad del municipio de paz de ariporo que utiliza la vía para dirigirse al departamento de Arauca, se ve la necesidad de realizar columnas reforzadas que no sean afectadas por la humedad constante de agua y intemperie preferible en concreto y acero que garanticen el tránsito de motocicletas y personal de a pie, como la inmunización de todas las tablas en general con el fin de prolongar el uso del paso, con la rehabilitación de este paso se pretende dar más ancho al puente y más altura en aras de que la estructura no sufra por las corrientes de agua en su nivel máximo, respecto a la luz del puente se tiene una distancia de 57 metros.

- En todo el trayecto se requiere de obras de arte para desagües, con el fin de garantizar el tránsito de las comunidades.
- Se hace una plataforma peatonal del caño los patos con el fin de seguir garantizando el tránsito en época de invierno.
- Falta una capa de material pétreo (sub-base) para minimizar posible deterioro de la vía y dar firmeza.
- Falta darle bombeo para que el agua salga y no se represe en la vía.
- En todo el recorrido se observa que por falta de mantenimiento rutinario el agua se queda en la vía produciendo fallos en su estructura, presentando hundimiento de la misma.
