## INFORME TÉCNICO

## INFORME DE INSPECCIÓN OCULAR

<b>ASUNTO:</b>	Visita de inspección técnica en el Palacio Municipal del municipio de Hato Corozal
<b>INTERESADOS:</b>	Alcaldía de Hato Corozal y población general
<b>LUGAR:</b>	Palacio Municipal
<b>FECHA:</b>	12 de junio de 2023

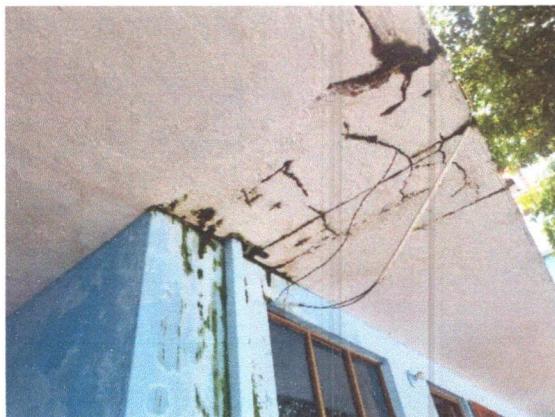
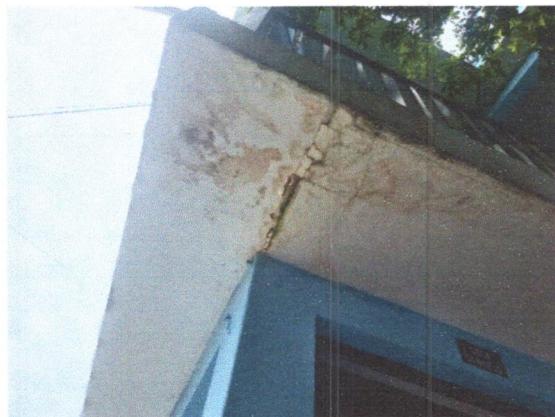
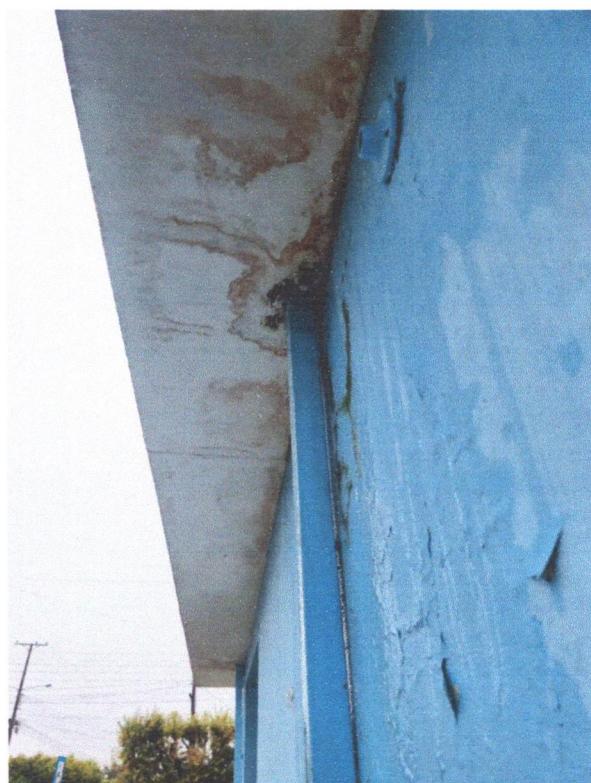
Figura 2. Daños en el cielo raso exterior

Como se puede observar en las imágenes, el daño que está ocasionando el goteo de agua es significativo, ya que está generando el deterioro del cielo raso en superboard y en la entrada donde

el cielo raso aun es en pañete se está quebrando, lo que podría generar accidentes debido al paso peatonal que tienen las instalaciones día a día. Esta problemática podría deberse a una mala instalación en las bajantes del edificio o debido al tamaño de la canal, siendo muy pequeña para transportar la cantidad de agua que llueve, haciendo que se rebose.

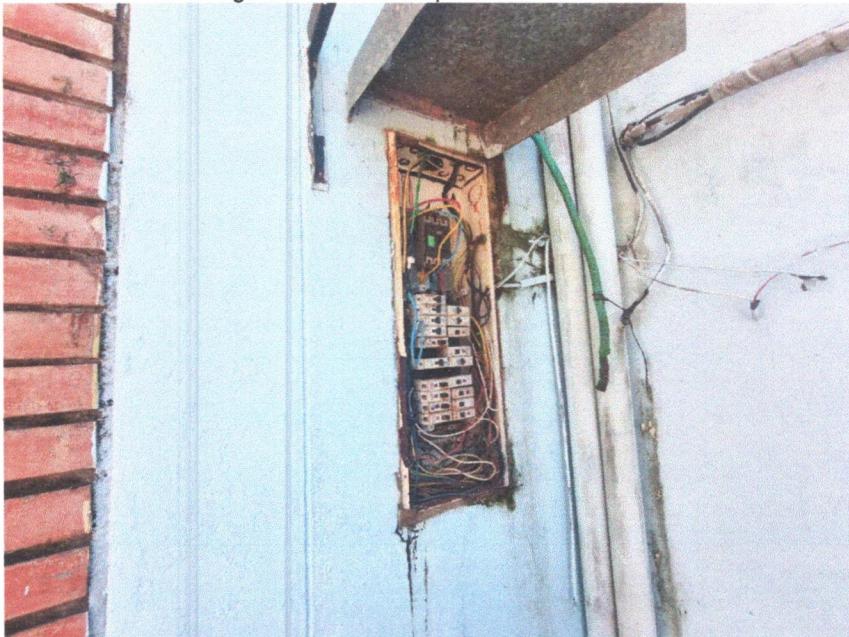
Las oficinas del primer piso no presentan daños estructurales, pero si tienen problemas en las conexiones eléctricas por lo cual se realizó la verificación del sistema de cableado, se encontró que se debía cambiar el tablero de protección trifásico que se encuentra en un área exterior y por lo cual en épocas de invierno ha recibido agua lo que ha hecho que se oxide, también se evidenciaron daños en varios cables lo que hace necesario cambiarlos. Además, debido a que las instalaciones eléctricas del palacio son antiguas, en ellas hay un cable que no presenta recubrimiento y que por lo tanto es importante reemplazarlo por uno encauchetado, ya que si no se realiza este cambio se pueden presentar cortos y fallas en el sistema.

Figura 3. Tablero de protección trifásico.

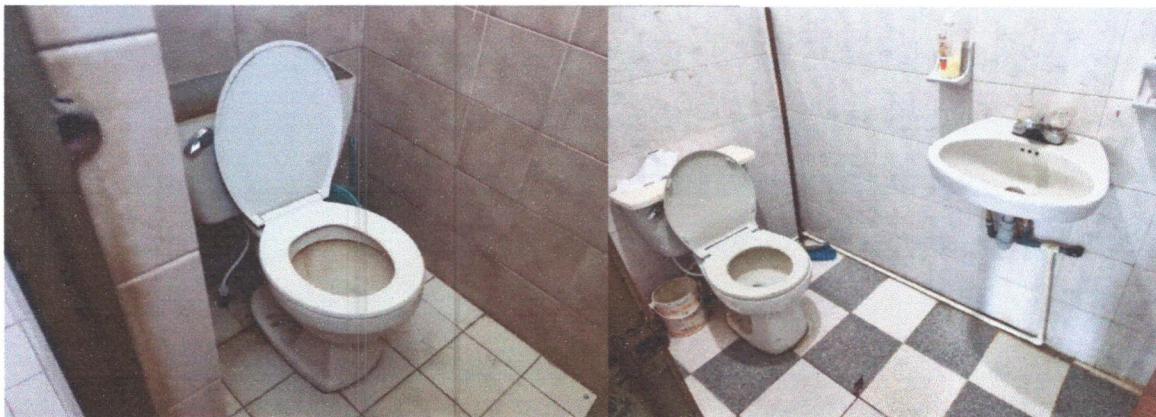
Respecto a las instalaciones del primer piso, también se revisaron los baños, en ellos se evidenció la necesidad de realizar el cambio de sanitarios y lavamanos, además ambos presentan fugas de agua y en el baño de hombres se percibe un olor putrefacto que afecta a las oficinas aledañas. Con el fin de aprovechar mejor el espacio del baño de los hombres y que sea más cómodo para el uso al público, se sugiere que su división espacial sea diferente con el fin de aprovechar mejor el espacio; se sugiere añadir unos orinales, de modo tal que el baño preste un servicio mixto beneficiando a toda la comunidad administrativa y a la población en general que ingresa a las instalaciones.

Figura 4. Instalaciones sanitarias.

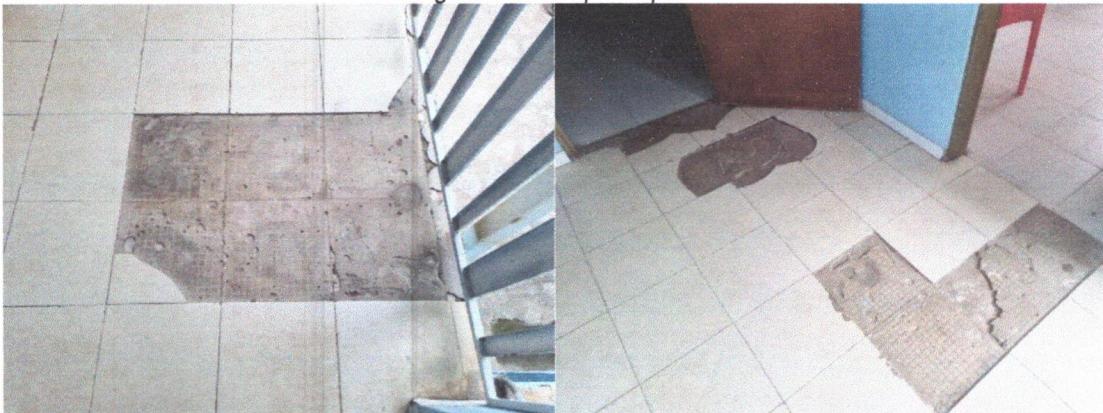
En el segundo piso del Palacio Municipal se identificaron puntos donde se requiere el arreglo del enchape del piso, ya que existe ausencia de baldosas, también se evidenciaron dos puertas deterioradas que requieren cambio debido a que generan inseguridad y el reemplazo de dos aires acondicionados que por el tamaño de las oficinas no alcanzan a cumplir su función, se sugiere que los aires existentes sean reacomodados en oficinas que no cuenten con este beneficio.

Figura 5. Enchape de piso

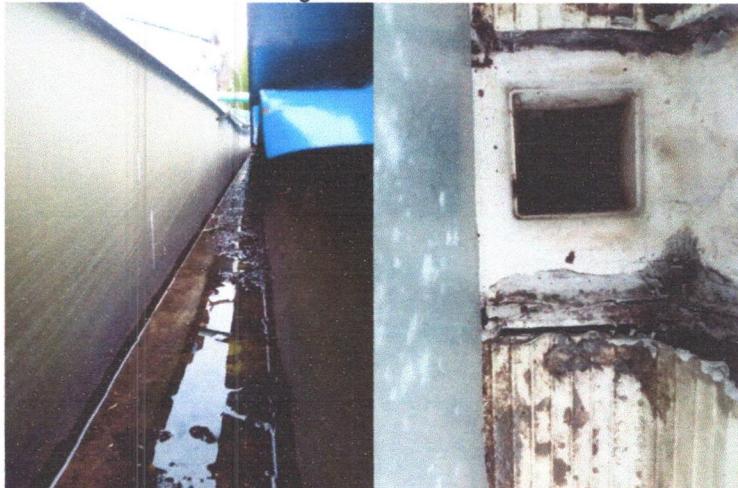
Por último, se realizó la revisión de la cubierta para determinar el origen de varias goteras que afectan las instalaciones, así se hizo evidente que la canal existente entre las oficinas de la secretaría de planeación y la secretaría de gobierno no presenta la inclinación adecuada para evacuar toda el agua residual proveniente de las lluvias, también se evidenciaron daños en las juntas de las canales.

Figura 6. Canales

En base a los hallazgos se hace necesario realizar adecuaciones locativas en el Palacio Municipal atendiendo los problemas que se presentan actualmente, adicionalmente se sugiere que se realice el desmonte total de las canales con el fin de realizar una limpieza general y de realizar nuevamente las juntas entre canales que como se observa en las imágenes anteriores es casi inexistente para un lado y esto sería lo que estaría generando las goteras dentro de las instalaciones.
