Elaborado por:	PEDRO GUILLERMO SERRANO
Cargo despeñado:	TEC DE APOYO A PLANEACION
Fecha de elaboración:	1 de Junio de 2023
Procesos relacionados:	Informe del estado actual de la Maquinaria.
Entidad(razón social)	Alcaldía de Hato Corozal, Casanare

INFORME DEL ESTADO ACTUAL MAQUINARIA

5. ESTADO FISICO DEL EQUIPO DE MAQUINARIA

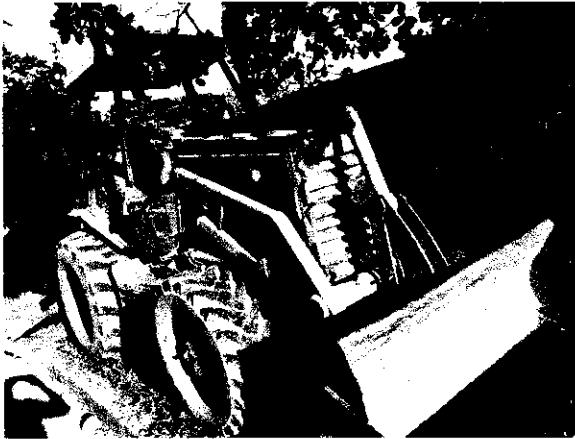
Tipo de maquinaria	RETROCARGADOR	
Marca	CATERPILLAR	
Modelo	416B	
Placa	-----	
Número de serie	82K07499	
Kilometraje	No visible	
Lugar de inspección	Urbanización las cayenas	
Fecha de inspección	junio 2021	
Inspección visual		
Parte	Estado	Observación
Motor	Bueno	Esta máquina se encuentra en funcionamiento, pero se debe hacer mantenimiento urgente de los mandos de la trocha delantera, revisar la parte eléctrica, revisar la bomba de inyección e hidráulica, empaquetadura de botellas, otros arreglos como cambio de bujes de balde frontal y trasero, arreglar la trocha trasera, cambiar la empaquetadura de los mandos, reconstrucción de los baldes, cambio de cauchos delanteros, cambio de mangueras hidráulicas, cambio de aceite de motor, cambio del asiento, juego de dientes y base de los baldes, etc.
Servo caja	regular	
Retenedor de la trocha	Malo	
Neumáticos	Regular	
Sistema dirección	Bueno	
Sistema de frenos	regular

Cabina	regular	
Chasis	Bueno	
arranque	Regular	
Cucharon retroexcavador	Malo	
Cucharon cargador	Malo	
Estado general del vehículo	regular

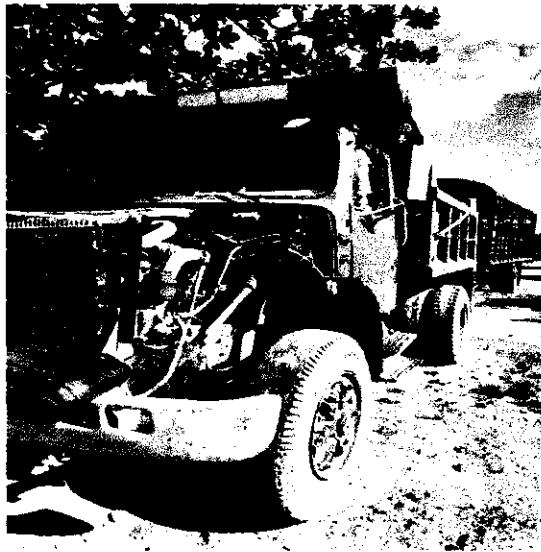
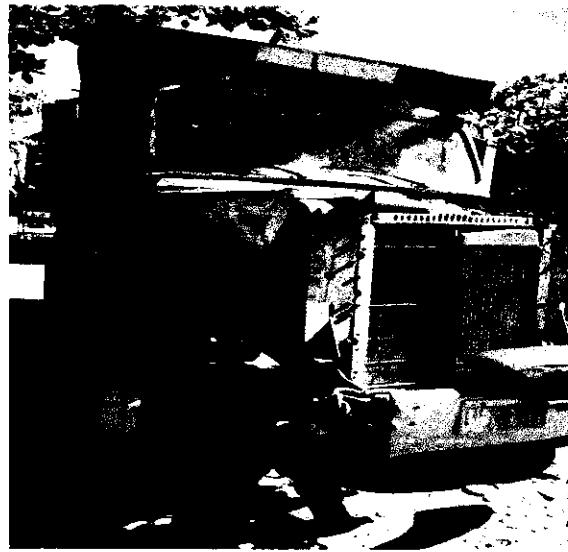
INFORMACIÓN DE INSPECCIÓN

Tipo de maquinaria	VOLQUETA	
Marca	INTERNATIONAL	
Modelo	4700DT466	
Placa	OFJ717	
Número de serie	TH230605	
Kilometraje	No visible	
Lugar de inspección	garaje	
Fecha de inspección	Junio 2023	
Inspección visual		
Parte	Estado	Observación
Motor	Bueno	El vehículo se encuentra parado, Se hizo mantenimiento al motor, arreglo de caja de dirección, se arregló el splinder, soldadura del platón, arreglo de luces, arreglo del radiador, falta con urgencia cambio de llantas, arreglo del sistema eléctrico, cambio de hojas de los muelles delanteros y traseros, revisar el sistema de frenos, no tiene capo o cofre que protege el motor, faltan pasadores, alineación, cambio de aceite del motor, Etc.
Caja	Bueno	
Sistema eléctrico	Malo	
Neumáticos	Malo	
Suspensión	regular	
Sistema dirección	Regular	
Sistema de frenos	Regular	
Cabina	malo	
Chasis	Bueno	
Tanque combustible	Bueno	
Sistema frenos	malo	
Estado general del vehículo	Regular

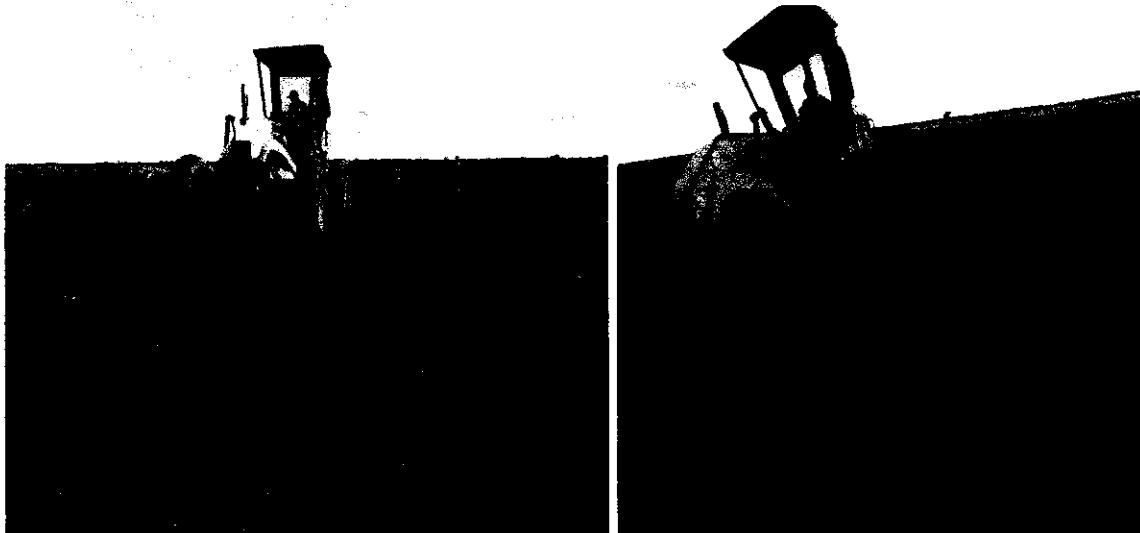
Tipo de maquinaria		MOTONIVELADORA
Marca		CATERPILLAR
Modelo		120G
Placa		-----
Número de serie		9CB04739
Kilometraje		No visible
Lugar de inspección		Vía vereda San José del Ariporo
Fecha de inspección		Junio 2023
Inspección visual		
Parte	Estado	Observación
Motor	Bueno	La máquina se encuentra en funcionamiento, falta mantenimiento de los terminales de la dirección, cambio de bronce y cuchillas de la pala y tornamesa. Adecuación de base de la arandela de la dirección. Calibración a la bomba hidráulica, mangueras hidráulicas, revisión del sistema eléctrico y de frenos, cambio de cadenas del tandem, cambio de cauchos delanteros, cambio de aceite del motor, etc.
Servo Caja	Bueno	
Empaque filtro servo	Regular	
Neumáticos	regular	
Sistema dirección hidráulico	Bueno	
Sistema de frenos	Malo	
Cabina	Bueno	
Chasis	Bueno	
Exosto	Bueno	
Tornamesa	Regular	
Estado general del vehículo	Regular
