**INFORME PLANTA DE TRATAMIENTO DE AGUAS RESIDUALES DOMESTICAS
(PTARD) DEL MUNICIPIO DE HATO COROZAL-CASANARE.**

Hato Corozal, 25 de junio de 2020.

| Asunto | Informe planta de Tratamiento de Aguas Residuales Domesticas PTARD Municipio de Hato Corozal |

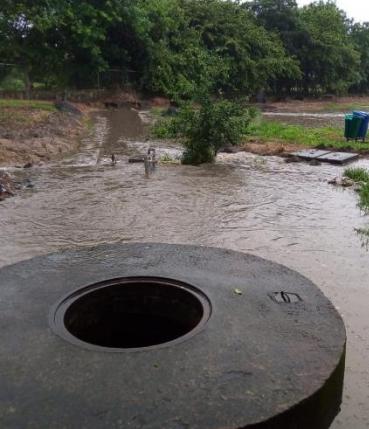
El más reciente se presentó el día jueves 18 de junio de 2020 a medio día, por el aguacero que se extendió por varias horas en la mañana ocasionando inundación y rebosamiento de la planta, por lo cual el operario Luis Alberto Neiva que se encontraba desde temprano realizando actividades de mantenimiento, verificación y control del sistema de la Planta de Tratamiento de Agua Residual Domestica (PTARD) dio aviso a la empresa del acontecimiento y por el cual el gerente se dirigió hasta las instalaciones de la planta para realizar una inspección visual de lo ocurrido como se corrobora en el video adjuntado al presente informe y en las imágenes siguientes:

| Rebosamiento del sistema preliminar | Inundación de los biodigestores y los filtros. |

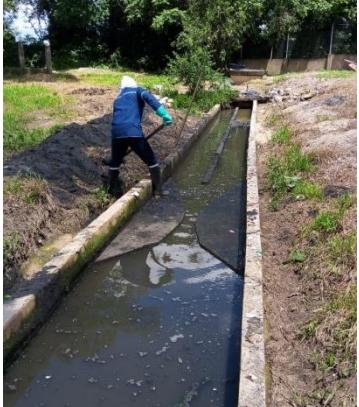
En lo que lleva esta nueva administración se han realizado actividades de desinfección con cal viva en las estructuras de la PTARD con el fin de evitar la propagación de malos olores, se retiraron lodos y se limpian los demás sistemas de la planta; las labores realizadas han sido de manera manual por parte de los operarios de la empresa, trabajo que no es representativo en época invernal debido a las altas precipitaciones que arrastran material vegetal y arena afectando el funcionamiento de la planta.

| Remoción de arena y lodos en la canaleta Parshall | Remoción de sedimentos en el desarenador |

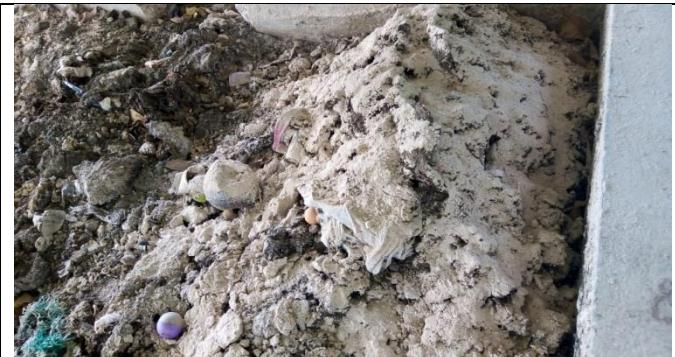
Aplicación de cal viva en los lechos de secado para evitar los malos olores

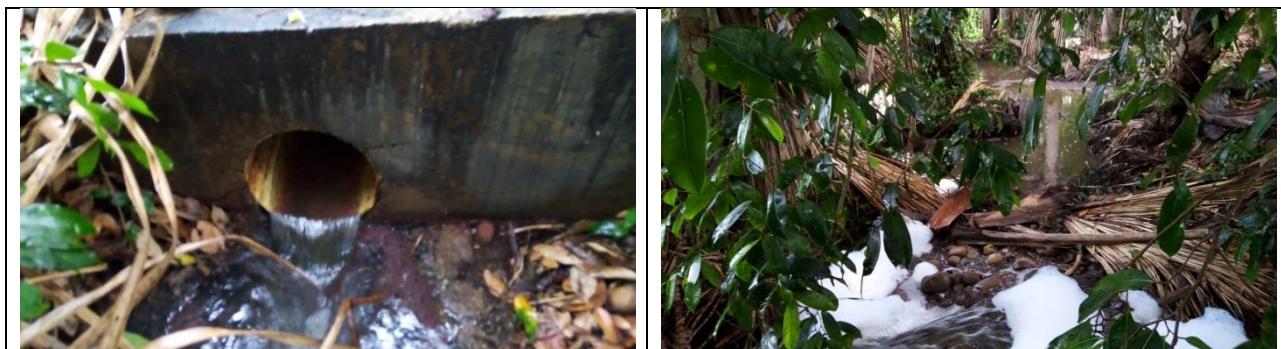
La disposición final de residuos líquidos se realiza en la fuente hídrica las guamas cuerpo receptor través de un emisario final, localizado 1.734m lineales aguas abajo de la PTAR, donde también se presentan niveles por encima de lo permitido para aguas residuales domésticas por parte de los prestadores del servicio público de alcantarillado en la resolución 631 de 2015 por el Ministerio de medio ambiente y la autoridad ambiental departamental.

Punto de descarga del vertimiento a la quebrada Las Guamas

Presencia de espuma en el emisario final
