ANEXO No.1  
REQUERIMIENTO TÉCNICO

**R** **C** **O**  
**OBJETO**  
**REALIZAR EL DIAGNOSTICO INTEGRAL, ESTUDIO DE VULNERABILIDAD**  
**SÍSMICA, EVALUACIÓN ESTRUCTURAL Y DISEÑOS PARA OBRA DE**  
**REFORZAMIENTO Y OBRAS DE PROTECCIÓN DEL PUENTE VEHÍCULAR**  
**COLGANTE DEL CORREGIMIENTO LA CHAPA DEL MUNICIPIO DE HATO**  
**COROZAL, EN EL DEPARTAMENTO DE CASANARE**  
**INGENIERIA & CONSTRUCCION S.A.S**

HATO COROZAL  
OCTUBRE DE 2020

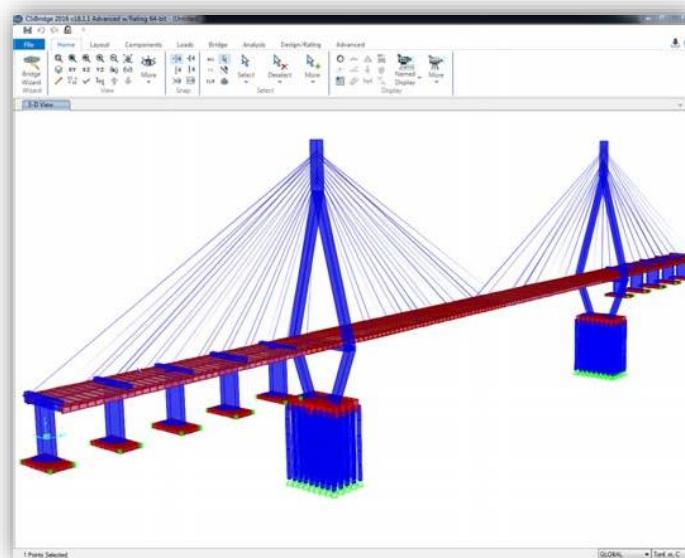
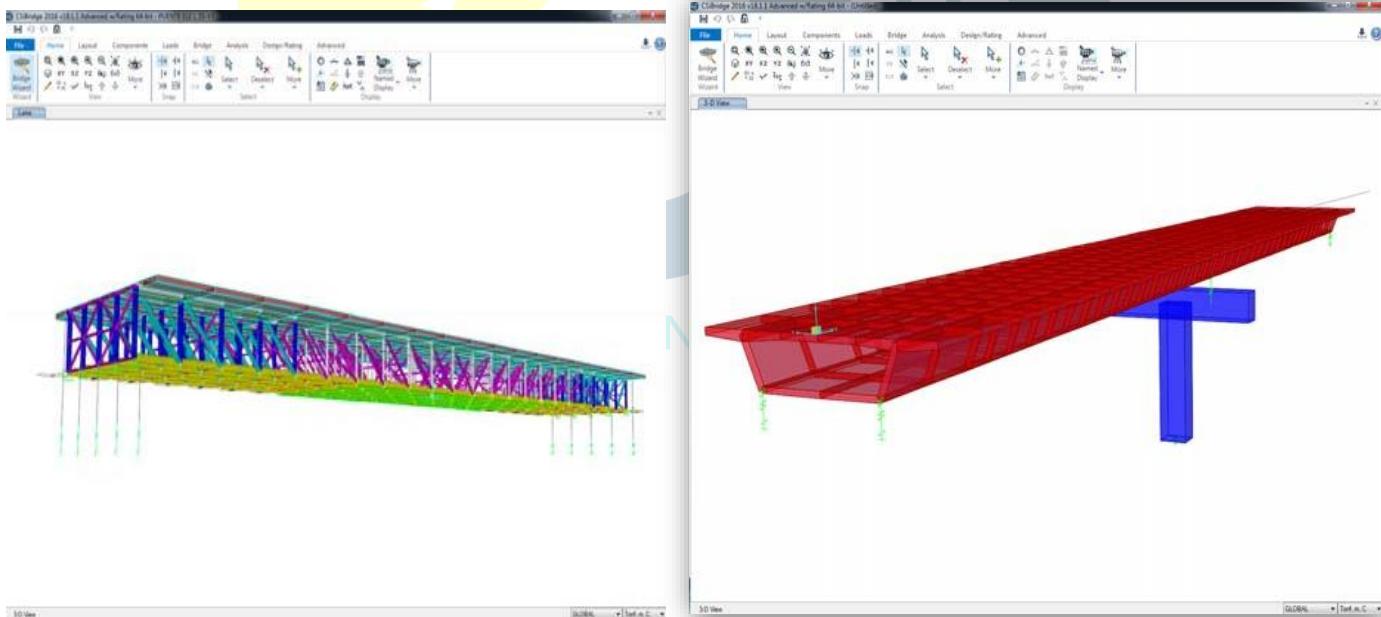
## HERRAMIENTAS DE CÁLCULO

- Modelo y análisis con CSI BRIDGE V18. Potente herramienta basada en el código AASHTO-2014, del cual deriva nuestra norma CCP-14, y el cual se puede adaptar a las exigencias particulares del código colombiano.

- Realización de modelo en tres dimensiones utilizando herramientas informáticas como SAP2000 V18 (2016), AUTODESK ROBOT STRUCTURAL 2014, plataforma SAFE (cimentaciones), para realizar análisis de deformaciones, flechas máximas, relación demanda capacidad y verificación de índices de sobre esfuerzo de elementos estructurales.
