| INFORME DE INSPECCIÓN OCULAR | |
| <b>ASUNTO:</b> | Visita de inspección técnica ocular a los escenarios deportivos del casco urbano del municipio de Hato Corozal |
| <b>LUGAR:</b> | Cancha barrio La Esperanza, Cancha Parque Infantil, CIC, escenarios deportivos de los colegios Luis Hernández Vargas y Antonio Martínez Delgado. |
| <b>FECHA:</b> | 28 de noviembre de 2022 |

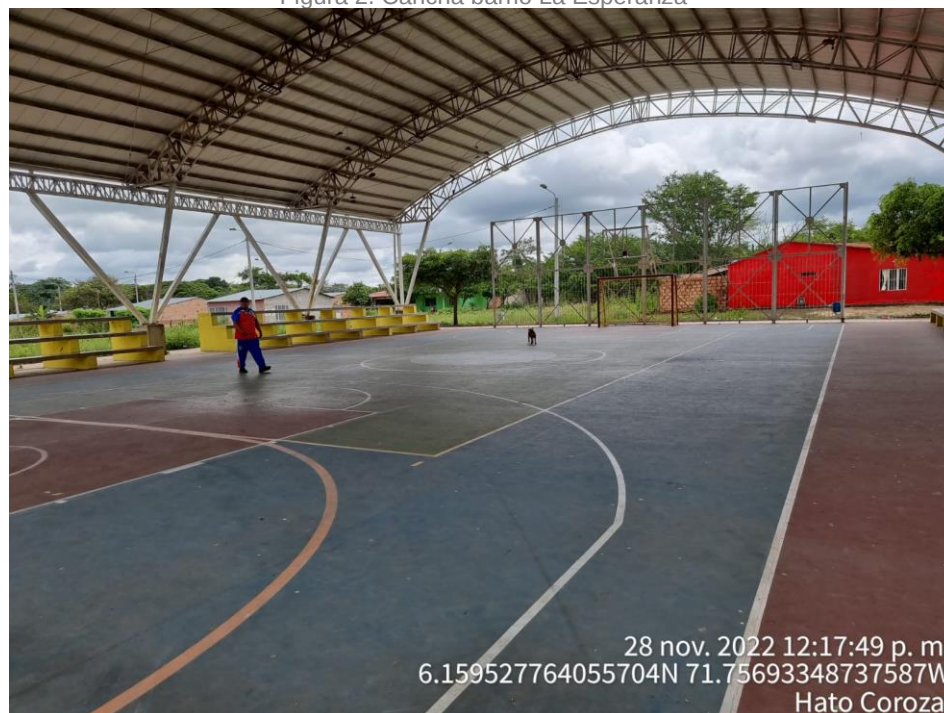
Figura 2. Cancha barrio La Esperanza

La visita se desarrolló desde la cancha del barrio La Esperanza hacia el CIC. En el primero de estos se encontraron necesidades como la implementación de una lámina para cubrir la caja de tacos ya que solo cuenta con una reja que permite que los niños la manipulen pudiendo ocasionar accidentes graves, también se hace necesario el mantenimiento de la pintura de la cancha y de las mallas de alto impacto que no permiten que los balones salgan de la cancha, además en el piso se observó la ausencia de adoquines que también son necesarios reponer. Otra necesidad evidenciada es la implementación de un muro en la primera fila de las graderías para que los balones no se salgan por allí.

En base a los hallazgos se hace necesario realizar el mantenimiento de la pintura de todas las canchas, cambiar el sistema de alumbrado de 3 canchas y de realizar la adecuación y mantenimiento de las unidades sanitarias en general; dado que estos mejoramientos son pensados en pro del desarrollo de los Juegos del Magisterio se hace necesario implementar duchas provisionales que puedan suplir la demanda de docentes que se hospedaran en las instituciones educativas.

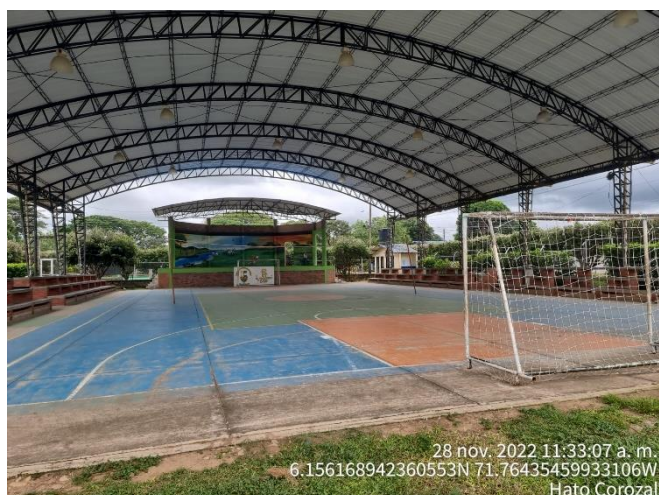
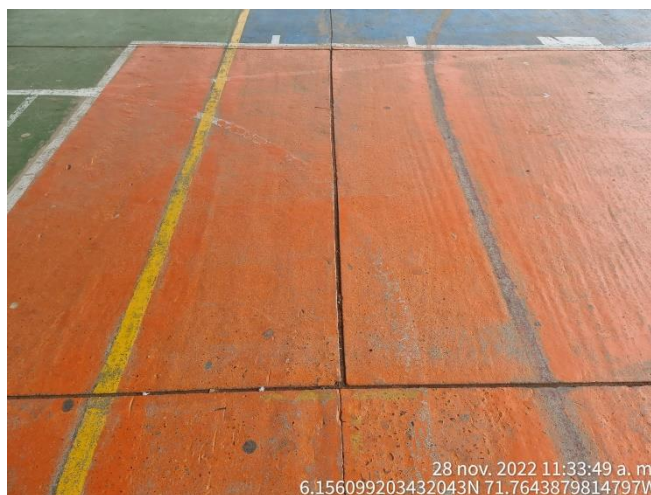
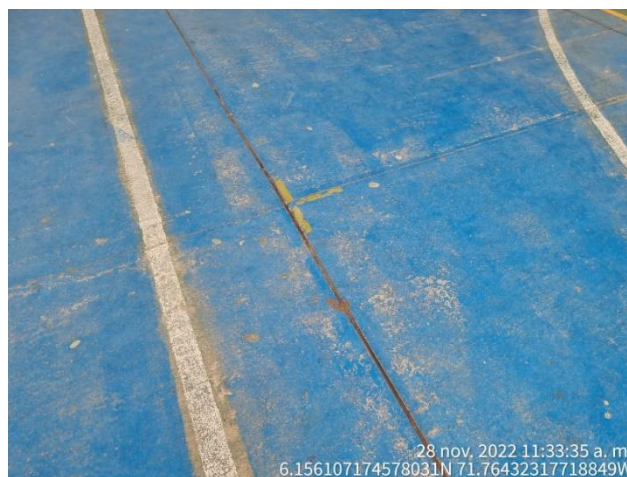
Figura 3. Cancha techada IE Luis Hernández Vargas

Se continuó con la Institución Educativa Luis Hernández Vargas donde la cancha techada nueva requiere de nueva iluminación, ya que la usada actualmente hace uso de tecnología vieja (bombillas de sodio) que no logra cumplir con los estándares de las bombillas actuales, también se requiere el sellado de juntas de dilatación entre placas puesto que hay unas que ya presentan dilataciones pronunciadas que pueden ocasionar accidentes, además se encontraron baterías de baños sin funcionar, así como marcos, divisiones y puertas de los mismos oxidadas y requiriendo un mantenimiento de la pintura.

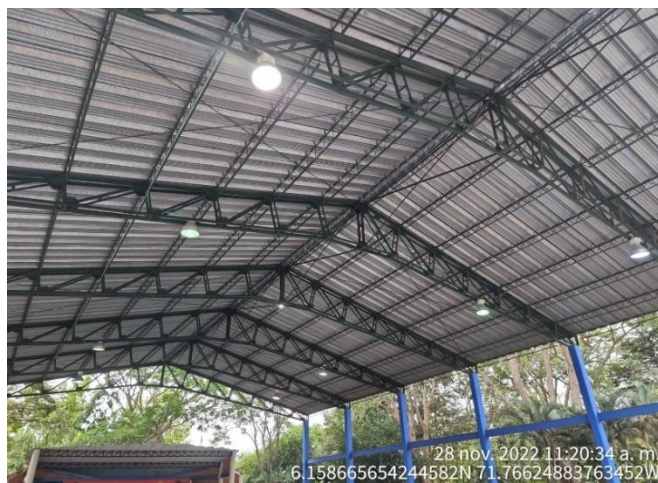
Figura 5. Alumbrado cancha futbol de salón IE Antonio Martinez Delgado

La Institución Educativa Antonio Martínez Delgado presenta el mismo problema de iluminación que el expuesto anteriormente en su cancha de futbol de salón, también requiere de adecuar las instalaciones sanitarias ya que presentan desagües que generan gastos innecesarios de agua. En la sede del progreso se cuenta con una cancha techada que cuenta con iluminación antigua y en mal estado, la demarcación se encuentra desgastada y las instalaciones sanitarias requieren de un mantenimiento general.

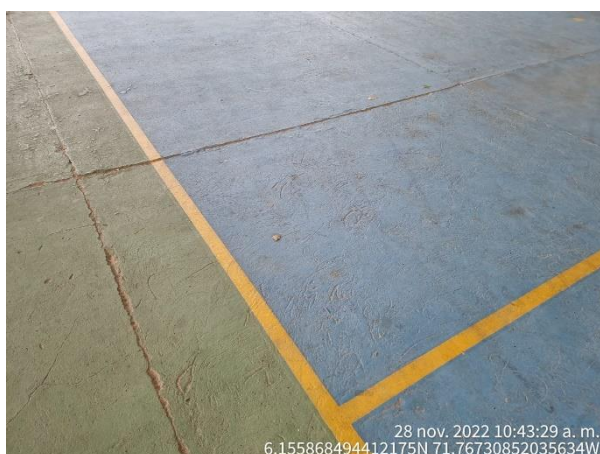
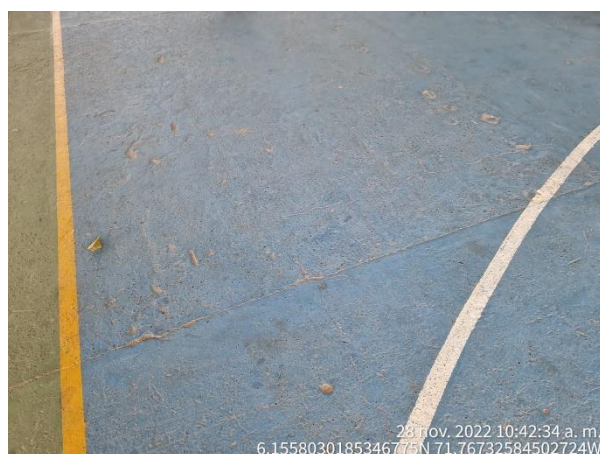
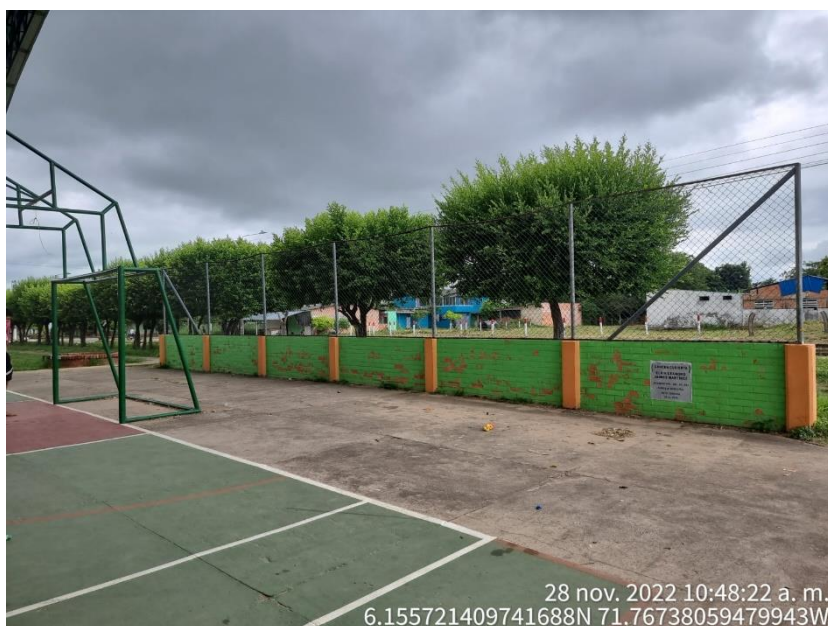
Figura 6. Cancha Parque Infantil

La cancha del parque infantil requiere un sellado de juntas y de nueva pintura, así como la implementación de un muro en la primera fila de graderías para evitar que los balones se vayan, en cuanto a las instalaciones eléctricas todo se encuentra en perfecto estado.
