INFORME TÉCNICO

INFORME DE INSPECCIÓN OCULAR

ASUNTO:	Visita de inspección técnica ocular a los escenarios deportivos del casco urbano del municipio de Hato Corozal
INTERESADOS:	Alcaldía de Hato Corozal y población general
LUGAR:	Cancha barrio La Esperanza, Cancha Parque Infantil, CIC, escenarios deportivos de los colegios Luis Hernández Vargas y Antonio Martínez Delgado.
FECHA:	28 de noviembre de 2022

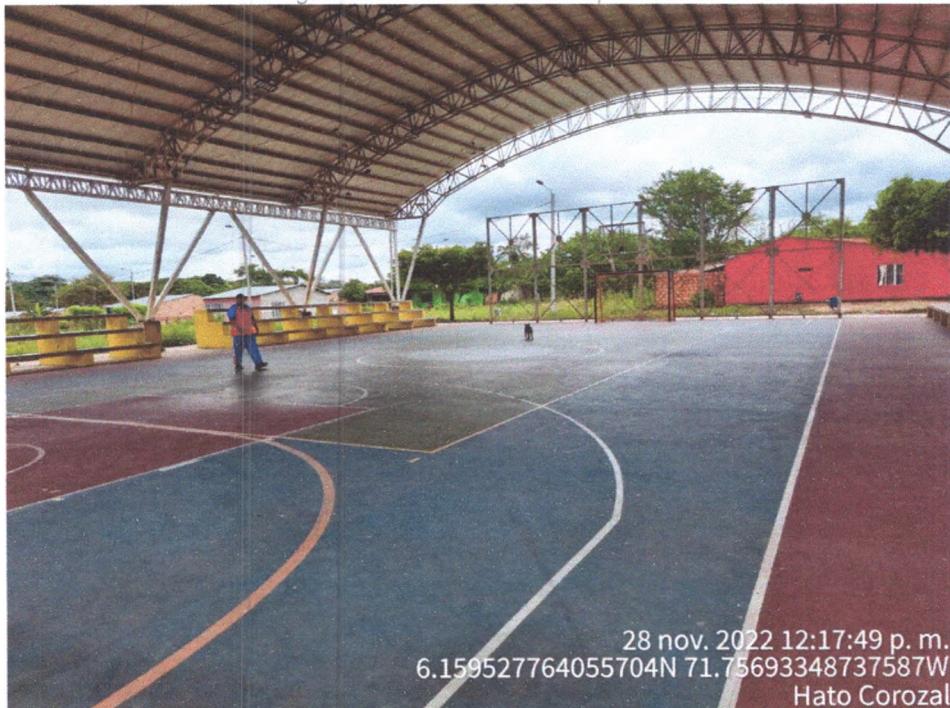
Figura 2. Cancha barrio La Esperanza

La visita se desarrolló desde la cancha del barrio La Esperanza hacia el CIC. En el primero de estos se encontraron necesidades como la implementación de una lámina para cubrir la caja de tacos ya que solo cuenta con una reja que permite que los niños la manipulen pudiendo ocasionar accidentes graves, también se hace necesario el mantenimiento de la pintura de la cancha y de las mallas de alto impacto que no permiten que los balones salgan de la cancha, además en el piso se observó la ausencia de adoquines que también son necesarios reponer. Otra necesidad evidenciada es la implementación de un muro en la primera fila de las graderías para que los balones no se salgan por allí.

En base a los hallazgos se hace necesario realizar el mantenimiento de la pintura de todas las canchas, cambiar el sistema de alumbrado de 3 escenarios deportivos y de realizar la adecuación y mantenimiento de las unidades sanitarias en general; dado que estos mejoramientos son pensados en pro del desarrollo de los Juegos del Magisterio se hace necesario realizar un mantenimiento general de pintura, tomas eléctricas e iluminación en los salones que se prestarán para hospedaje de los maestros. Además, se deben implementar duchas provisionales que puedan suplir la demanda de docentes que se hospedaran en las instituciones educativas, se debe tener en cuenta el suministro de agua adicional que requerirán las instituciones para el buen funcionamiento de las duchas, es posible que se requiera de un tanque aéreo en partes estratégicas con el fin de asegurar dicho suministro.

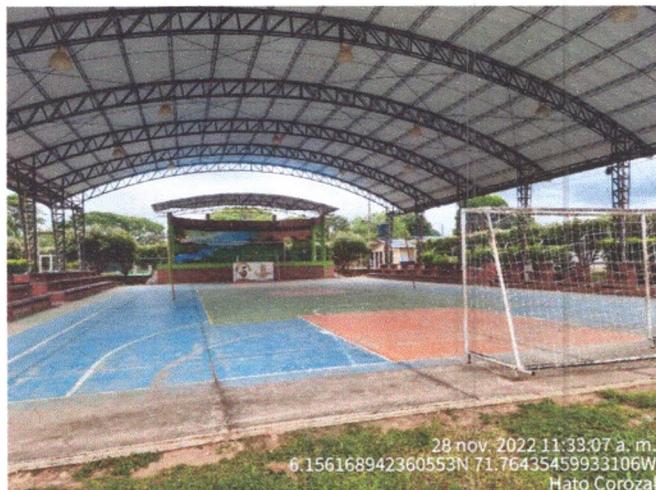
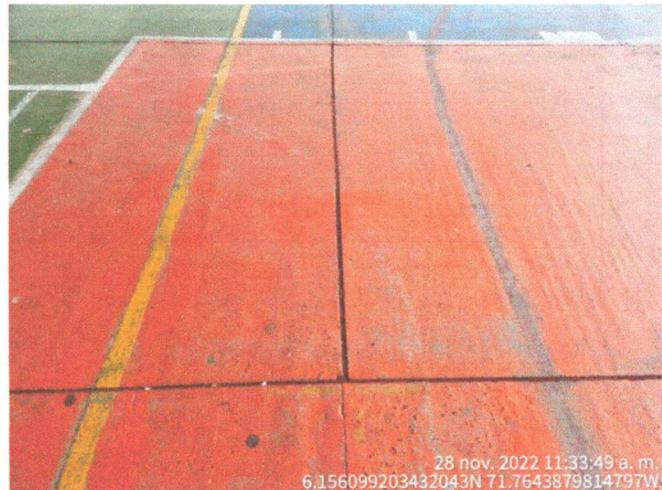
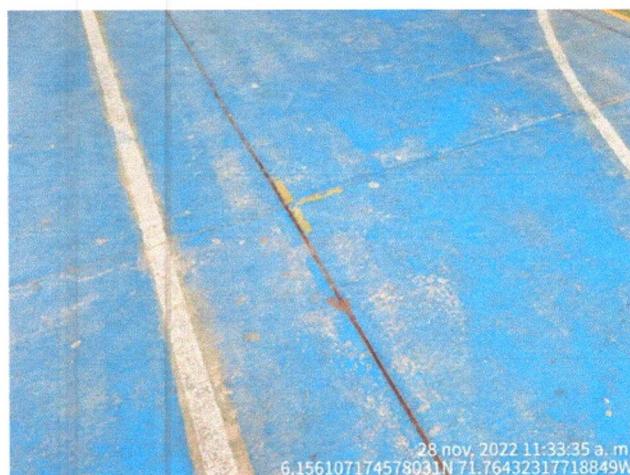
Figura 3. Cancha techada IE Luis Hernández Vargas

Se continuó con la Institución Educativa Luis Hernández Vargas donde la cancha techada nueva requiere de nueva iluminación, ya que la usada actualmente hace uso de tecnología vieja (bombillas de sodio) que no logra cumplir con los estándares de las bombillas actuales, también se requiere el sellado de juntas de dilatación entre placas puesto que hay unas que ya presentan dilataciones pronunciadas que pueden ocasionar accidentes, además se encontraron baterías de baños sin funcionar, así como marcos, divisiones y puertas de los mismos oxidadas y requiriendo un mantenimiento de la pintura.

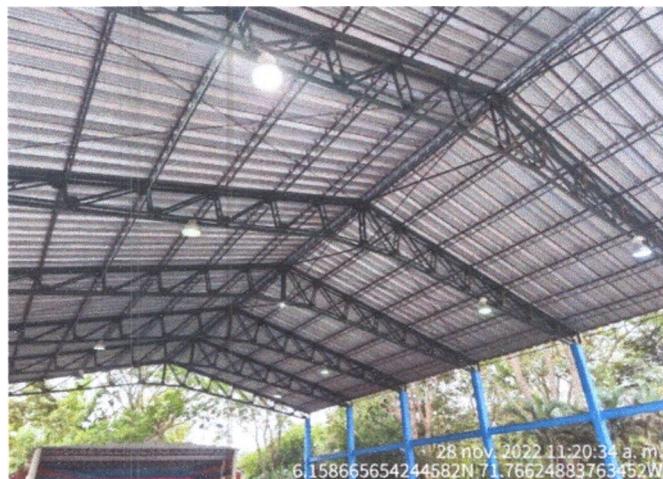
Figura 5. Alumbrado cancha futbol de salón IE Antonio Martinez Delgado

La Institución Educativa Antonio Martínez Delgado presenta el mismo problema de iluminación que el expuesto anteriormente en su cancha de futbol de salón, también requiere de adecuar las instalaciones sanitarias ya que presentan desagües que generan gastos innecesarios de agua. En la sede del progreso se cuenta con una cancha techada que cuenta con iluminación antigua y en mal estado, la demarcación se encuentra desgastada y las instalaciones sanitarias requieren de un mantenimiento general.

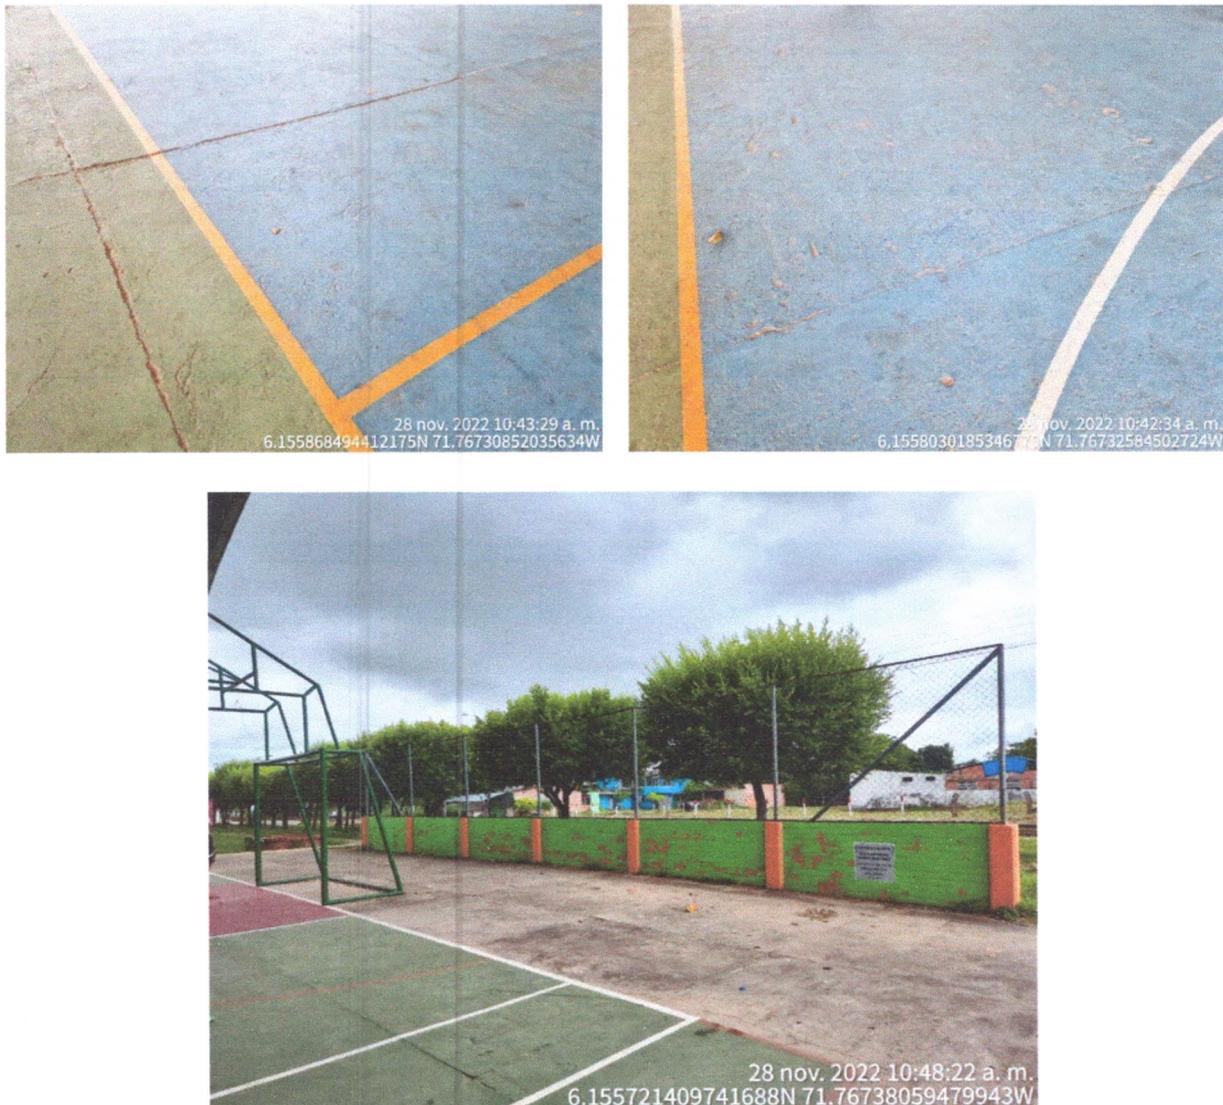
Figura 6. Cancha Parque Infantil

La cancha del parque infantil requiere un sellado de juntas y de nueva pintura, así como la implementación de un muro en la primera fila de graderías para evitar que los balones se vayan, en cuanto a las instalaciones eléctricas todo se encuentra en perfecto estado.
