GESTIÓN DOCUMENTAL SECRETARIA DE PLANEACIÓN Y POLÍTICA SECTORIAL	INFORME TÉCNICO

INFORME DE INSPECCIÓN OCULAR	
ASUNTO:	Visita de inspección técnica ocular a los escenarios deportivos del casco urbano del municipio de Hato Corozal
INTERESADOS:	Alcaldía de Hato Corozal y población general
LUGAR:	Cancha barrio La Esperanza, Cancha Parque Infantil, CIC, escenarios deportivos de los colegios Luis Hernández Vargas y Antonio Martínez Delgado.
FECHA:	28 de noviembre de 2022

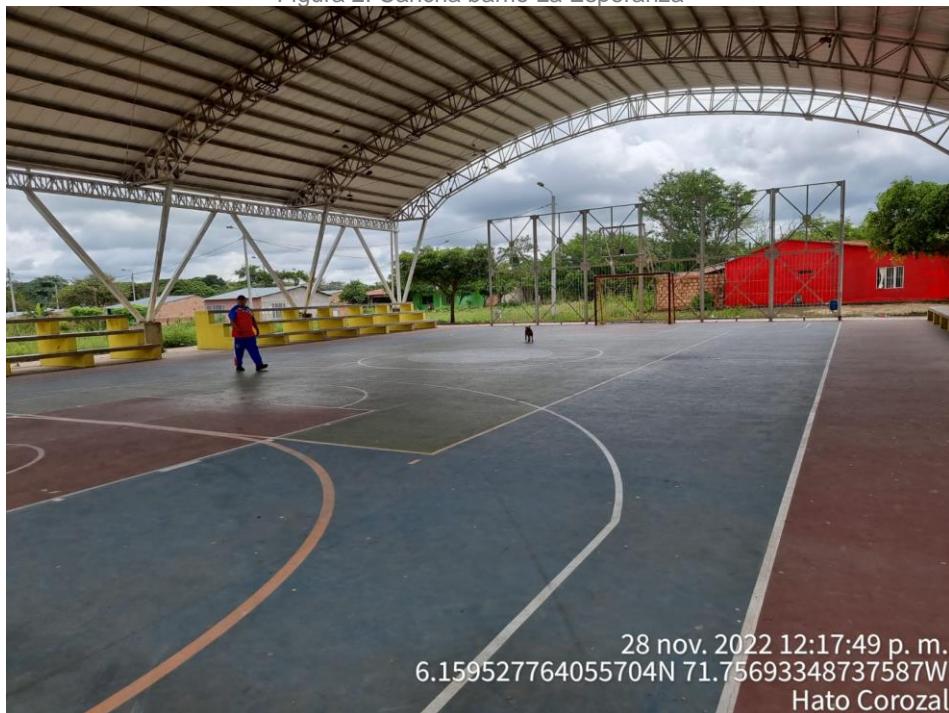
Figura 2. Cancha barrio La Esperanza

La visita se desarrolló desde la cancha del barrio La Esperanza hacia el CIC. En el primero de estos se encontraron necesidades como la implementación de una lámina para cubrir la caja de tacos ya que solo cuenta con una reja que permite que los niños la manipulen pudiendo ocasionar accidentes graves, también se hace necesario el mantenimiento de la pintura de la cancha y de las mallas de alto impacto que no permiten que los balones salgan de la cancha, además en el piso se observó la ausencia de adoquines que también son necesarios reponer. Otra necesidad evidenciada es la implementación de un muro en la primera fila de las graderías para que los balones no se salgan por allí.

En base a los hallazgos se hace necesario realizar el mantenimiento de la pintura de todas las canchas, cambiar el sistema de alumbrado de 3 canchas y de realizar la adecuación y mantenimiento de las unidades sanitarias en general; dado que estos mejoramientos son pensados en pro del desarrollo de los Juegos del Magisterio se hace necesario implementar duchas provisionales que puedan suplir la demanda de docentes que se hospedaran en las instituciones educativas.

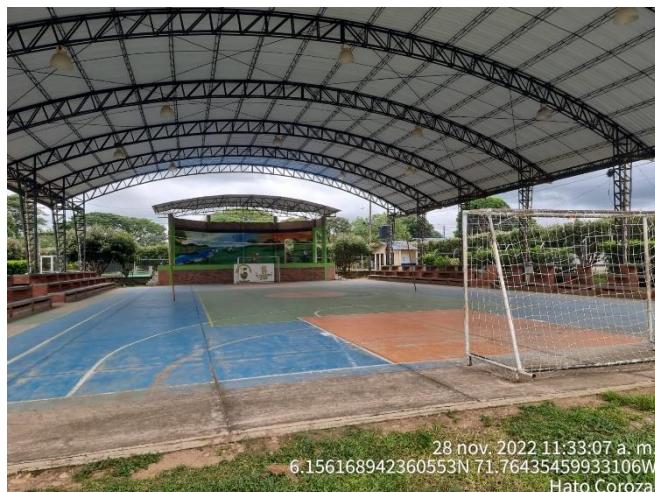
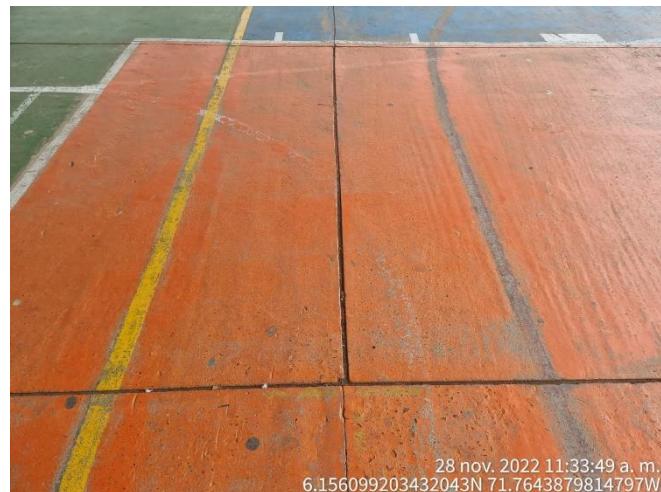
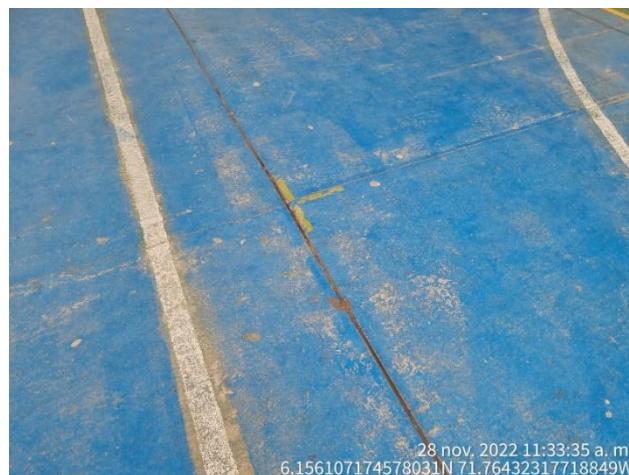
Figura 3. Cancha techada IE Luis Hernández Vargas

Se continuó con la Institución Educativa Luis Hernández Vargas donde la cancha techada nueva requiere de nueva iluminación, ya que la usada actualmente hace uso de tecnología vieja (bombillas de sodio) que no logra cumplir con los estándares de las bombillas actuales, también se requiere el sellado de juntas de dilatación entre placas puesto que hay unas que ya presentan dilataciones pronunciadas que pueden ocasionar accidentes, además se encontraron baterías de baños sin funcionar, así como marcos, divisiones y puertas de los mismos oxidadas y requiriendo un mantenimiento de la pintura.

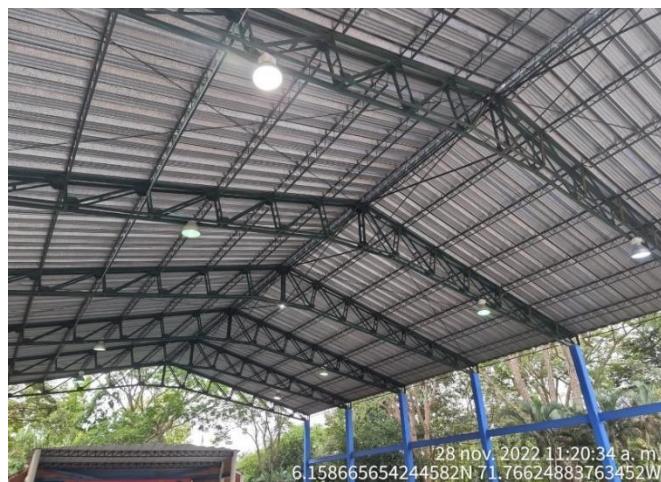
Figura 5. Alumbrado cancha futbol de salón IE Antonio Martinez Delgado

La Institución Educativa Antonio Martínez Delgado presenta el mismo problema de iluminación que el expuesto anteriormente en su cancha de futbol de salón, también requiere de adecuar las instalaciones sanitarias ya que presentan desagües que generan gastos innecesarios de agua. En la sede del progreso se cuenta con una cancha techada que cuenta con iluminación antigua y en mal estado, la demarcación se encuentra desgastada y las instalaciones sanitarias requieren de un mantenimiento general.

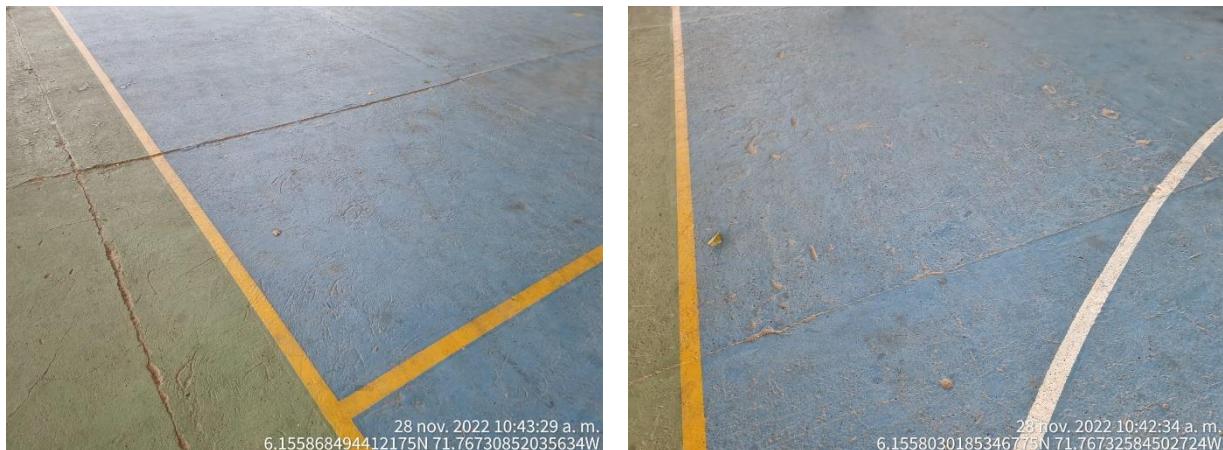
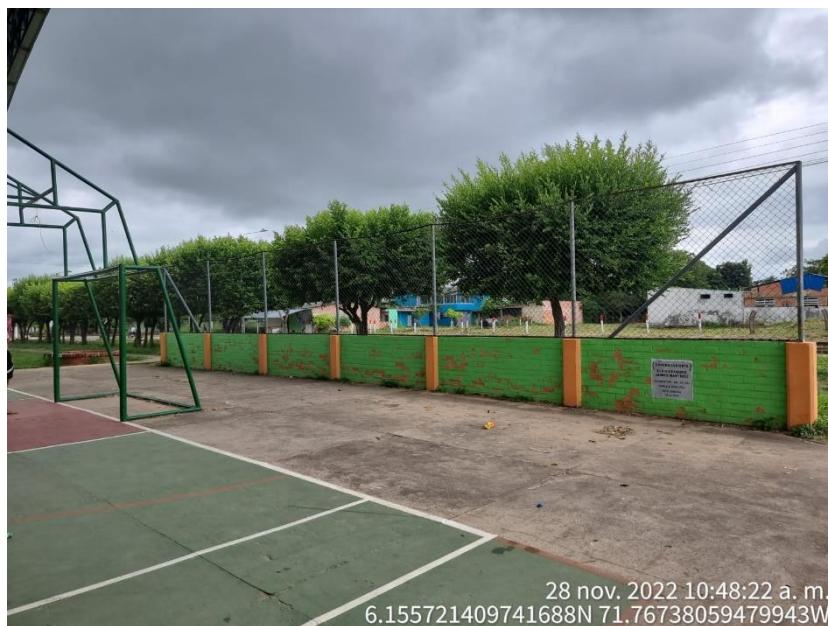
Figura 6. Cancha Parque Infantil

La cancha del parque infantil requiere un sellado de juntas y de nueva pintura, así como la implementación de un muro en la primera fila de graderías para evitar que los balones se vayan, en cuanto a las instalaciones eléctricas todo se encuentra en perfecto estado.
