### INFORME DE INSPECCIÓN OCULAR

<b>ASUNTO:</b>	Visita de inspección técnica ocular a los escenarios deportivos del casco urbano del municipio de Hato Corozal
<b>INTERESADOS:</b>	Alcaldía de Hato Corozal y población general
<b>LUGAR:</b>	Cancha barrio La Esperanza, Cancha Parque Infantil, CIC, escenarios deportivos de los colegios Luis Hernández Vargas y Antonio Martínez Delgado.
<b>FECHA:</b>	28 de noviembre de 2022

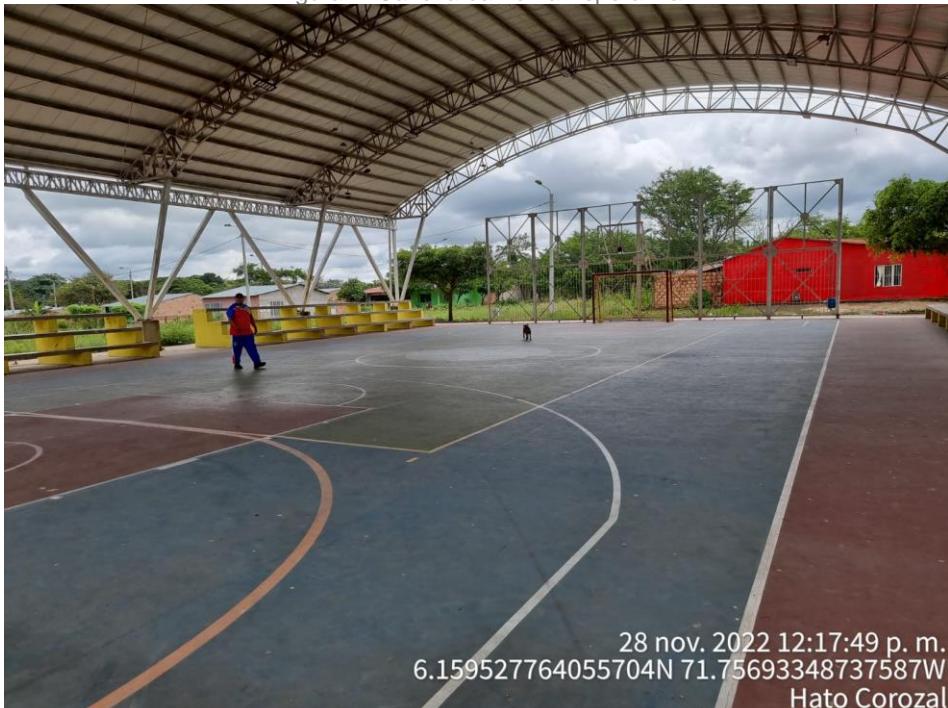
Figura 2. Cancha barrio La Esperanza

La visita se desarrolló desde la cancha del barrio La Esperanza hacia el CIC, en el primero de estos se encontraron necesidades como la implementación de una lámina para cubrir la caja de tacos ya que solo cuenta con una reja que permite que los niños la manipulen pudiendo ocasionar accidentes graves, también se hace necesario el mantenimiento de la pintura de la cancha y de las mallas de alto impacto que no permiten que los balones salgan de la cancha, además en el piso se observó la ausencia de adoquines que también son necesarios reponer. Otra necesidad evidenciada es la implementación de un muro en la primera fila de las graderías para que los balones no se salgan por allí.

En base a los hallazgos se hace necesario realizar el mantenimiento de la pintura de todas las canchas, cambiar el sistema de alumbrado de 3 canchas y de realizar la adecuación y mantenimiento de las unidades sanitarias; dado que estos mejoramientos son pensados en pro del desarrollo de los Juegos del Magisterio se hace necesario implementar duchas provisionales que puedan suplir la demanda de docentes que se hospedaran en las instituciones educativas.

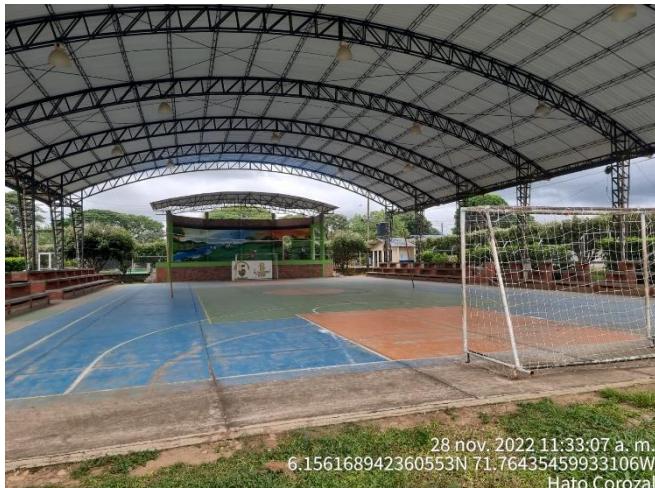
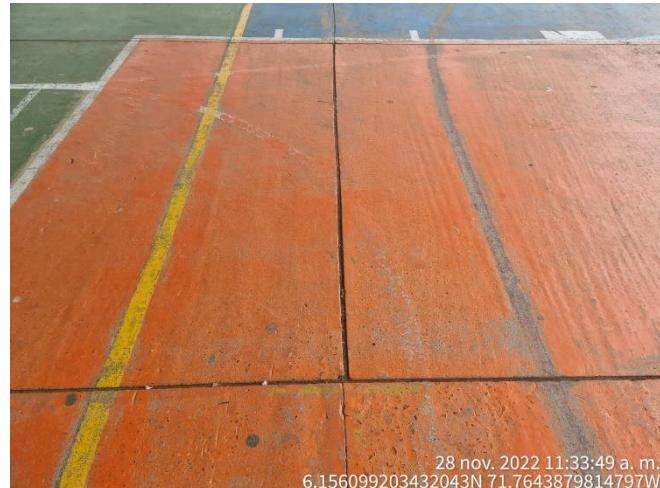
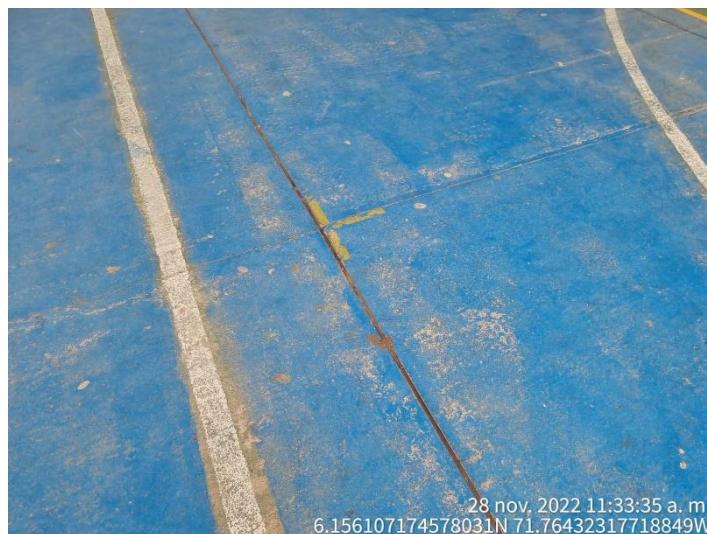
Figura 3. Cancha techada IE Luis Hernández Vargas

Se continuó con la Institución Educativa Luis Hernández Vargas donde la cancha techada nueva requiere de nueva iluminación, ya que la usada actualmente hace uso de tecnología vieja que no logra cumplir con los estándares de las bombillas actuales, también se requiere el sellado de juntas de dilatación entre placas puesto que hay unas que ya presentan dilataciones pronunciadas que pueden ocasionar accidentes, además se encontraron baterías de baño sin funcionar, así como marcos, divisiones y puertas de los baños oxidadas y requiriendo un mantenimiento de la pintura.

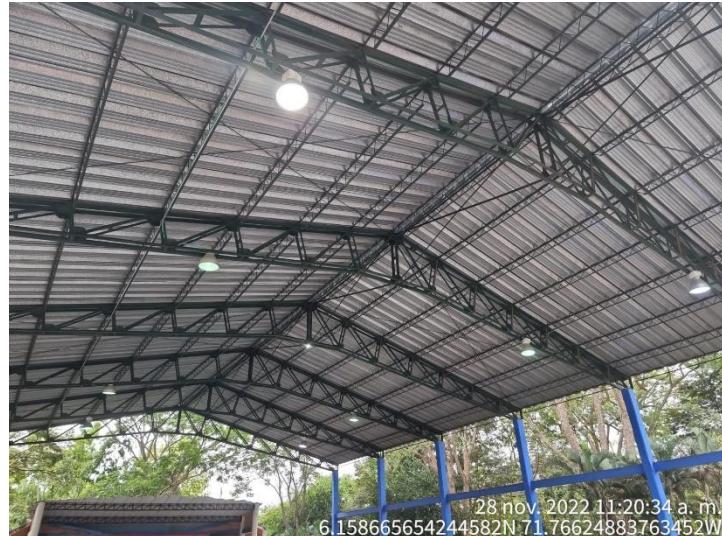
Figura 5. Alumbrado cancha futbol de salón IE Antonio Martinez Delgado

La Institución Educativa Antonio Martínez Delgado presenta el mismo problema de iluminación que el expuesto anteriormente en su cancha de futbol de salón, también requiere de adecuar las instalaciones sanitarias ya que presentan desagües. En la sede del progreso se cuenta con una cancha techada que cuenta con iluminación antigua y en mal estado, la demarcación se encuentra desgastada. Las instalaciones sanitarias requieren de un mantenimiento general.

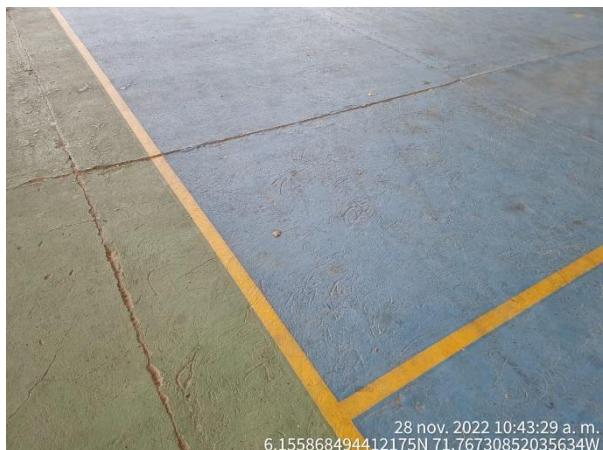
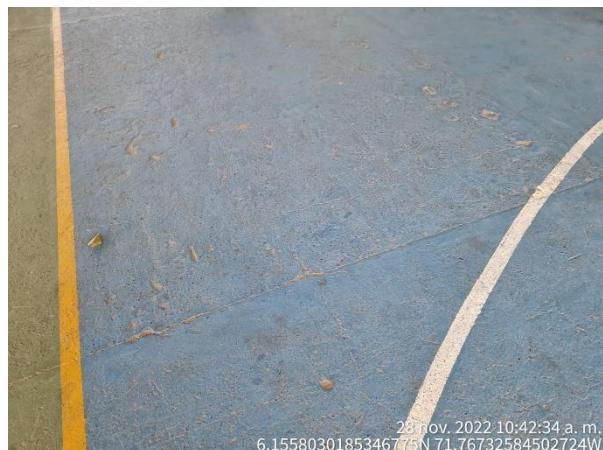
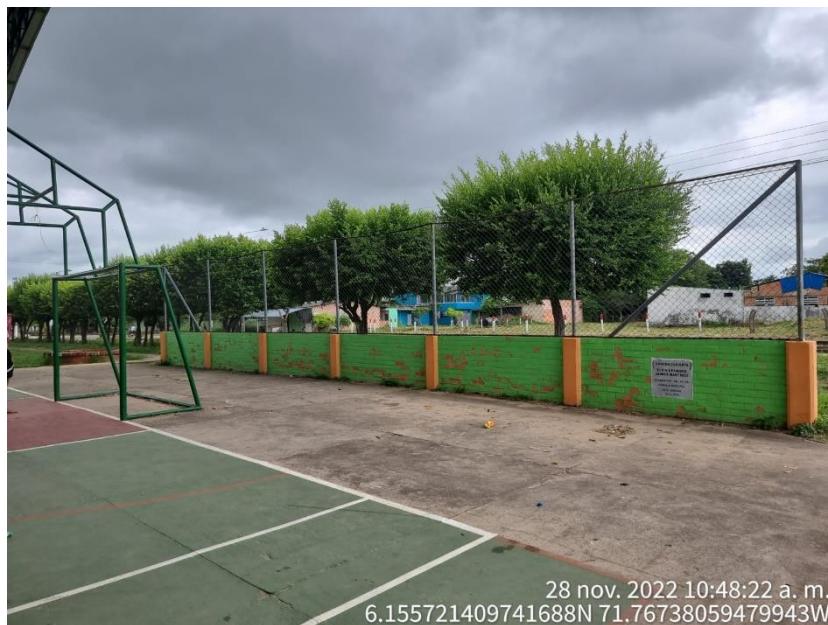
Figura 6. Cancha Parque Infantil

La cancha del parque infantil requiere un sellado de juntas y de nueva pintura, así como la implementación de un muro en la primera fila de graderías para evitar que los balones se vayan, en cuanto a las instalaciones eléctricas todo se encuentra en perfecto estado.
