INFORME DEL ESTADO DE LA VIA HATO COROZAL-PUERTO COLOMBIA.

VERIFICACIÓN DEL ESTADO ACTUAL DEL TRAMO DE VIA KM 00 AL KM 65 VERDA EL GUAFA DEL MUNICIPIO DE HATO COROZAL.

De acuerdo a visita técnica realizada por personal adscrito a secretaria de planeación y política sectorial del municipio de Hato Corozal el día 05 del mes de marzo del año 2020 al tramo de vía en mención me permito informar lo siguiente:

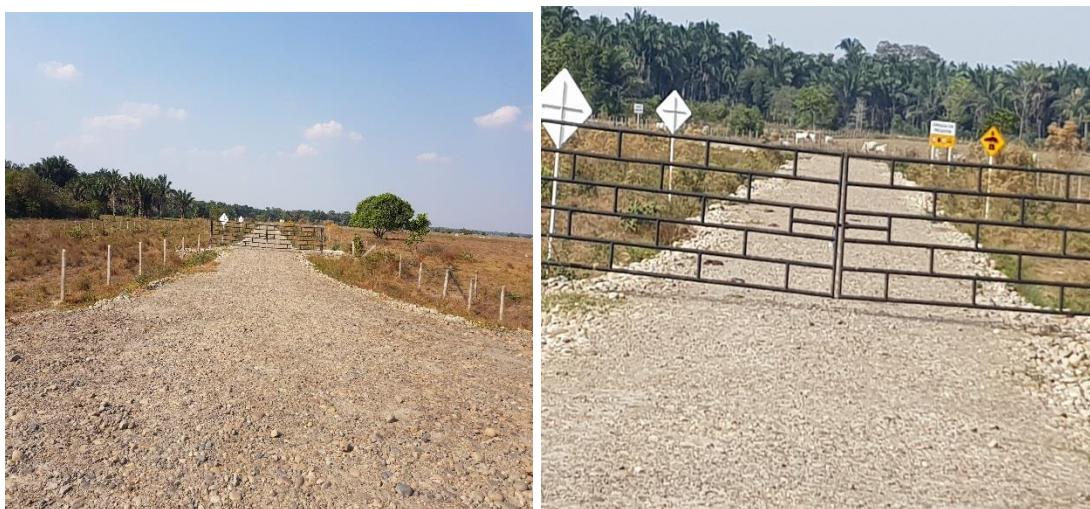
- En el punto de coordenadas planas E934547 N 1171106 en el km 10+500 se encuentra el sitio destinado para el cargue de material pétreo, este material es donado por los operadores de la plataforma Tautaco el cual tienen que retirarlo de este sitio En predios de la finca la Osa.
