INFORME DEL ESTADO DE LA VIA VEREDA ALTAGRACIA.

VERIFICACIÓN DEL ESTADO ACTUAL DEL TRAMO DE VIA MARGINAL- VEREDA ALTAGRACIA DEL MUNICIPIO DE HATO COROZAL.

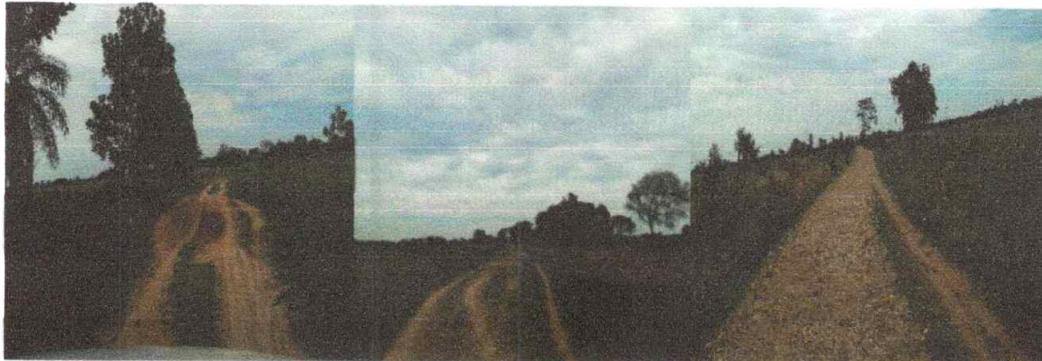
Siguiendo por el mismo tramo en el km 16+450 con coordenadas geográficas N06°02"45.5" W71°43"07.3" encontramos la falta de una obra de arte con su respectivo encole y descole ya que según las personas de estas vereda en época de invierno el agua transita por la vía incomunicando estas veredas. También se observa que falta conformación de la banca, darle altura al terraplén y cuneteo en toda su extensión.
