HATO COROZAL NIT.800012638-2	ALCALDIA MUNICIPAL HATO COROZAL-CASANARE	Código	PA-GD-P1-F1
		Versión	02
	INFORME	Fecha	22-06-2015
		Página 1 de 5

Ref.: INFORME DEL ESTADO ACTUAL DE INFRAESTRUCTURA EDUCATIVA.

Realizar la visita de inspección y vigilancia a las aulas escolares de la vereda La Manga del Municipio de Hato Corozal en el departamento de Casanare.

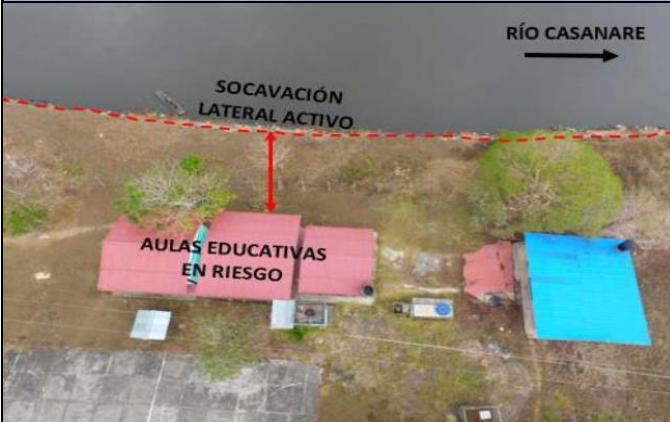
<p>RÍO CASANARE</p> <p>SOCAVACIÓN LATERAL ACTIVO</p> <p>AULAS EDUCATIVAS EN RIESGO</p>

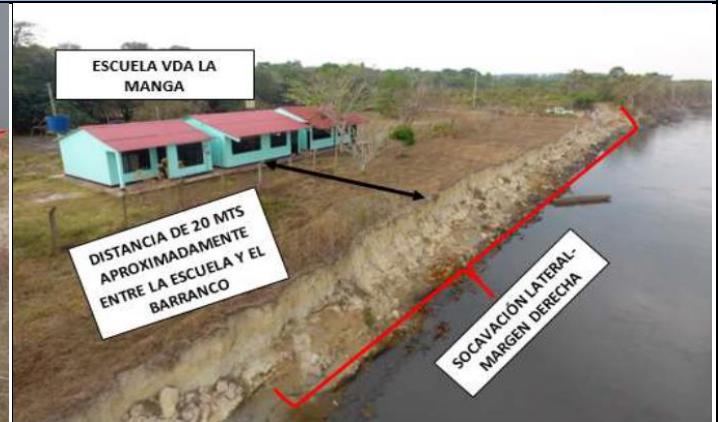
<p>ESCUELA VDA LA MANGA</p> <p>DISTANCIA DE 20 MTS APROXIMADAMENTE ENTRE LA ESCUELA Y EL BARRANCO</p> <p>SOCAVACIÓN LATERAL MARGEN DERECHA</p>
<p>Estado de la escuela antigua cuando se encontraba en riesgo</p>	<p>Amenaza ronda hídrica cercana a la infraestructura.</p>

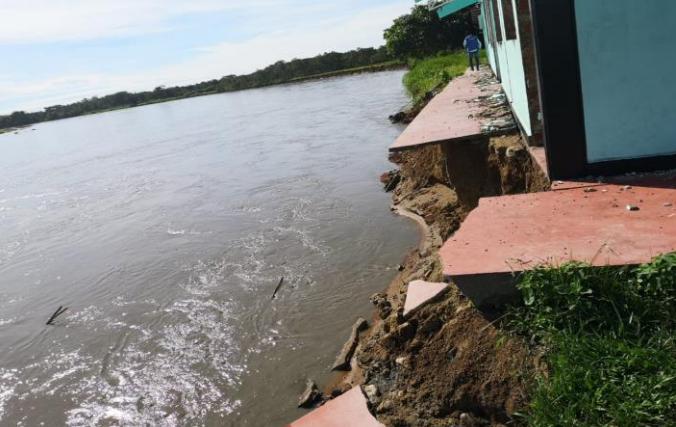
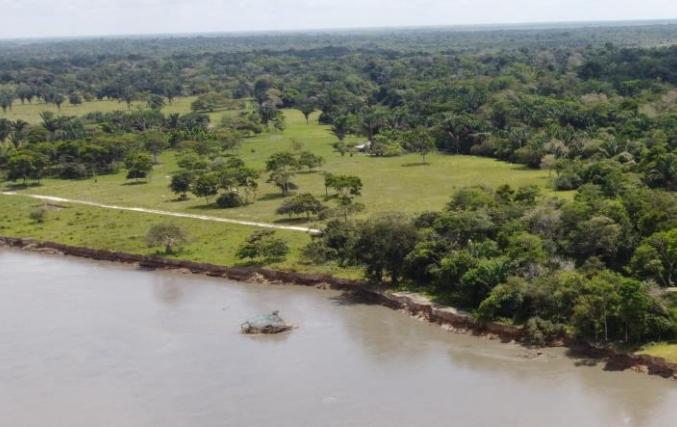
Socavación sobre cimentaciones de la escuela antigua	Estructura sobre cause del río, pérdida total de infraestructura educativa

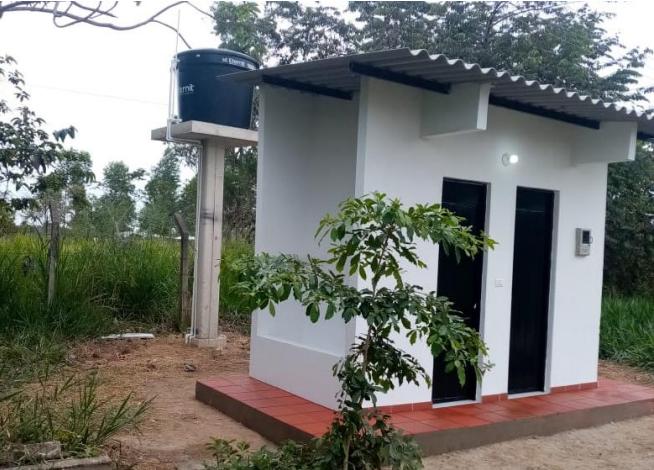
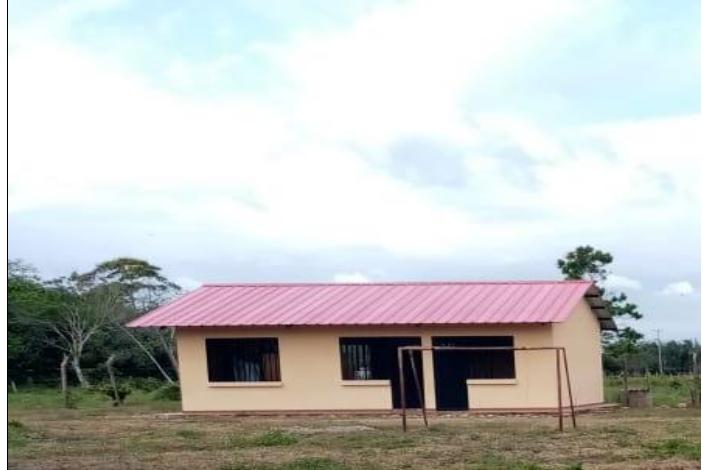
Unidad sanitaria sobre los terrenos de la institución educativa Luis Hernández Vargas sede san Luis Beltrán	Casetas comunal en la cual actualmente realizan las actividades escolares

1. Dada las características encontradas en la inspección ocular a la infraestructura educativa de la sede anteriormente mencionada puede determinar que las instalaciones no son propias de la institución educativa por lo cual se requiere la construcción de una nueva aula escolar en la vereda la manga dado que se requiere que las instalaciones estén en óptimas condiciones garantizando ambientes adecuados para el desarrollo pedagógico de los educandos.
2. Se recomienda realizar mantenimientos preventivos periódicamente al terreno con el fin de evitar el deterioro de la unidad sanitaria y llenado de maleza sobre el terreno.

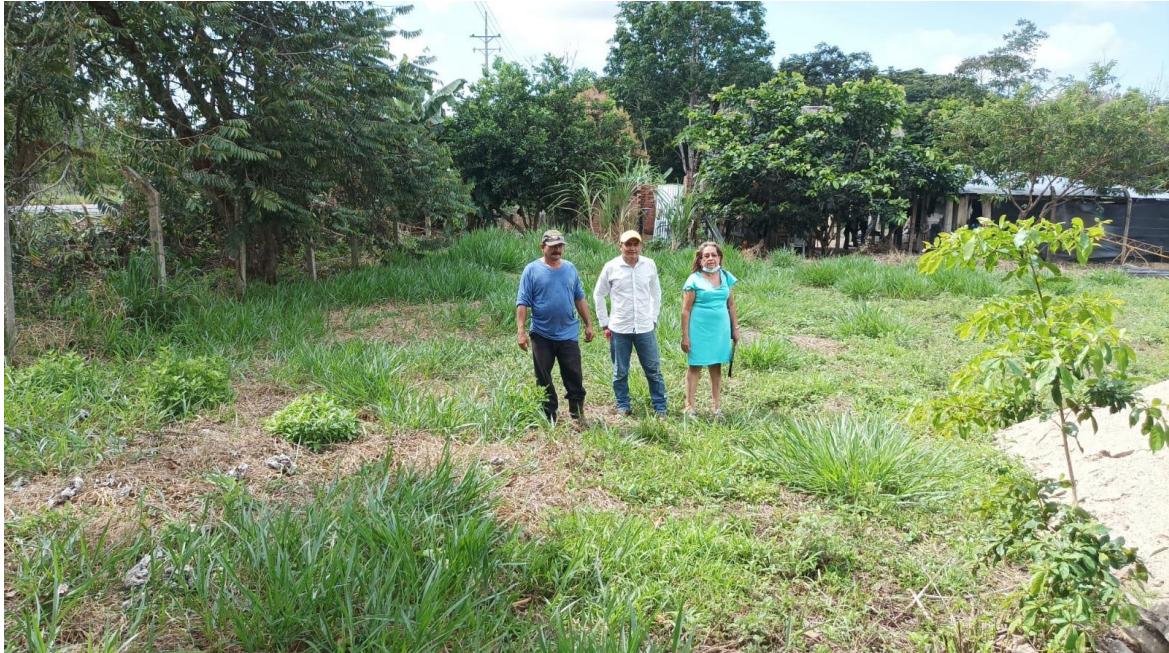
Predio para construcción de nueva aula escolar en la vereda la manga
